特定事故の研究

国際交通安全学会106プロジェクトチーム*

A Case Study of Traffic Accident

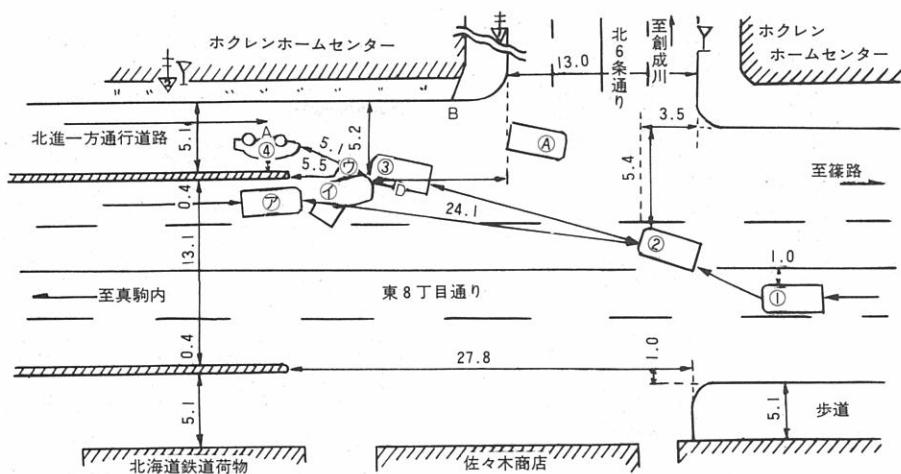
Fig. 1 現場見取図
Sketch showing how the accident occurred

今後は1当をA、2当をB、第3者をCとする。Bによると、Fig. 1のように、B(④)が当該交差点で左折すべく、東八丁目通りを北進し、分離柵先端付近に達した時、一方通行出口より、C(Ⓐ)が北進すべく、Bのレーンに入ろうとしていることを認め、衝突地点と思われる位置に一時停止をしたのであるが、この時、右前方にA(①、②、③)がセンターラインを越えてくるのが見えたので、追突をおそれて反射的に後を見、更に前を見たところ、Aが5m位の所まで来ていたが、相互の関係位置から、当然避けてくれるものと信じたのであるが、そのままやられたということである。以後Bは回転し、④の状態で止まり、Aは左旋回をし、分離柵ブロックに激突、乗り上げ、転覆し、斜めに道路をふさぐような姿勢で停止したのであるが、Fig. 1のA(④)の位置及び姿勢(横転)は少し違っている。その後、転覆したA車の柵側からAが、反対側から同乗者2名(男女)が脱出した模様である。その後、群衆の手により、A車の後部を押して、柵と平行に、Bも人手を借りて自車を路肩まで移動している(P.4、Fig. 1、A、B地点)。

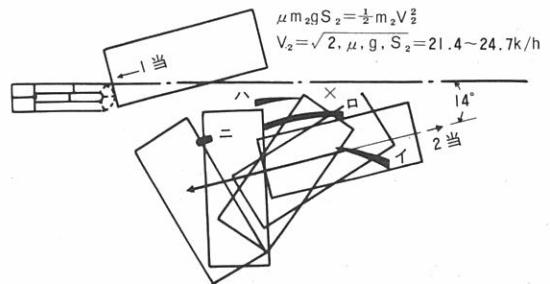
Fig. 4 A・B車の衝突後の動き
Motion of the cars A and B after the impact

B車はP.21からわかるように、左前部200~300mm幅にかなりの食い込みがみられ、フロントフレームまで曲りを生じている。この点に作用する衝撃力がB車の重心を通るとすれば、B車は回転を生じないはずであり、重心をはずれていれば、重心回りの回転と力の方向への並進運動が同時に生ずるはずである。Fig. 1によれば明らかに回転を生じている。すると、衝突地点が問題となるが、計測しておいたスリップ痕(Fig. 3)に縮尺模型を合わせて調べてみると、B車の前輪と一致しFig. 4のような動きをしたことがわかる。但しハの跡は無関係と思われる。B車の各時点での重心を結ぶとほぼ一直線上に

のり、この方向に衝撃力が働いたことがわかる(約14°)。従って、衝突地点は分離柵前縁より約7.5~8mの地点であったと思われる。また重心の移動距離は3~4m程度である。運動量の交換によって与えられたエネルギーはすべて、タイヤ・路面間で吸

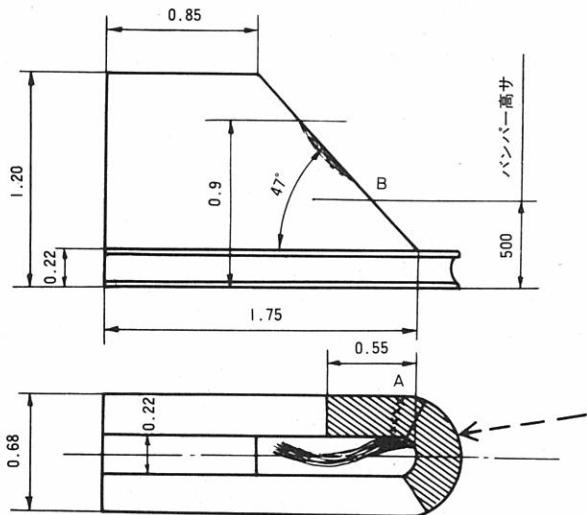
Fig. 5 分離柵
Divider

分離柵ブロックの損傷状態は Fig. 5、P. 8 に示してある。A 車の前部が 1 次衝突でどの程度変形しているかは不明であるが、車の構造から考えると、まず、バンパー部分が斜面に接触するであろう。バンパー下面の高さは約 500 mm であるので Fig. 5 の B 点に相当する。バンパーが左ウインカー付近から折れ曲り、下面が左端まで黒く焼けている (P. 10, 12) こと、斜面の B より上の黒い痕跡から、これらは乗り上げ時のものと思われる。次に分離柵スカート部の破損は、何が当たったのであろうか。この部分の高さは約 220 mm である。一方 A 車のロアアームの地上高さは 176 mm であり、下面中央部にかなり強い当たり傷がある。特に前縁部はコーン状に凹んでいる。(P. 13) 以上の事から、まずバンパー、フロントエッジ部分が変形した後、ロアアームがスカート部に当たって破損させ、さらに斜面エッジに当たり、左サス系全体が後退し、フロアを破ったことになる。この状態を描いてみると、Fig. 6, 7, 8 の様になり衝突の角度は約 10° 前後になる。

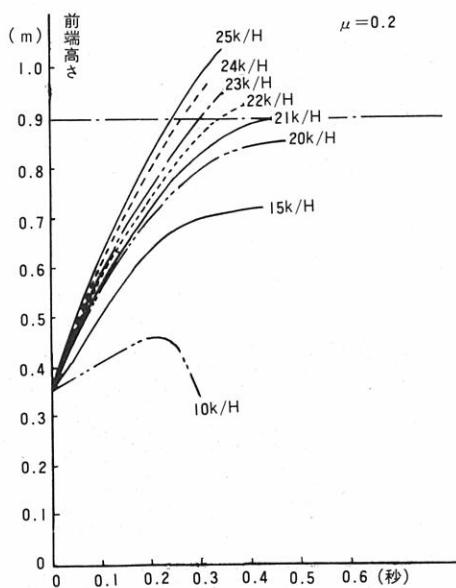
Fig. 9 乗り上げ速度の推定
Relationship between impact speed and speed with which the automobile is thrown into the air

これより $V_{A_2} = 22.5\text{km/h} \sim 24.5\text{km/h}$ となる (P. 11)。また簡単にするために、2次元運動を考え、バンパー、斜面間の摩擦係数 = 0.2 として解いてみると、Fig. 9 のようになり、約 21km/h 程度以上あれば乗り上げられそうである。以上のことから A 車は 20~25 km/h 程度の速度で分離柵に激突したものと思われる。

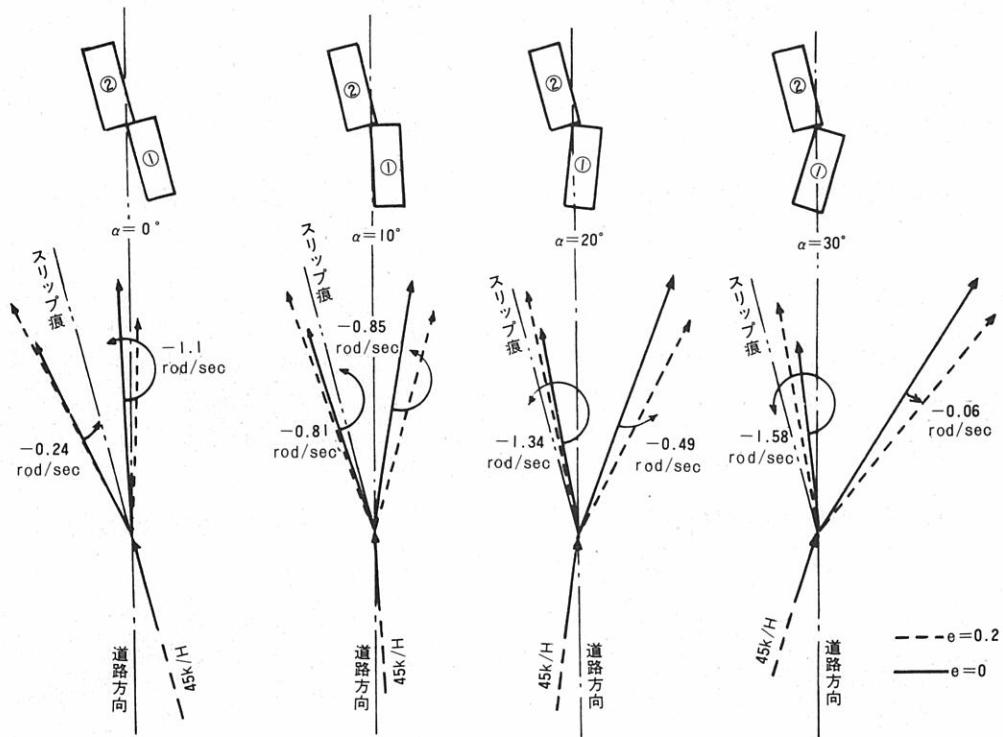
Fig. 10 衝突直後の速度ベクトル
Velocity vector just after an impact

1次衝突後の A 車の速度は、制動の跡も見られないでの、変わらないとする、B は停止していたので重量も殆ど同じであることから、A の衝突速度は 40~50km/h であったことがわかる。次に両車の衝突角度であるが、自動車事故学* の図式解法で解いてみた。衝突直前の速度を 45km/h と仮定し、衝突角度が $\alpha = 0^\circ, 10^\circ, 20^\circ, 30^\circ$ の場合の衝突直後の速度ベクトルと角速度を求めたものが Fig. 10 に示してある。実線は反発係数 $e = 0$ 、点線は $e = 0.2$ の場合である。但し B 車の位置は、スリップ痕より推定し

たものである。重要なのは両車の回転角速度である。 0° と 30° では明らかに両者の位相は逆になっている。従って車の最終姿勢角がわかれば、ある程度の推定が出来るはずである。この計算の場合、B車の重心の動きが、スリップ痕より求めたものに近いこと、B車の方が回転角度が大きいことから、 $15\sim20^\circ$ 程度の角度で衝突したものと思われる。A車の衝突後の軌跡が、分離柵にたどりつくか否かは、かなり厄介な計算を必要とするので、これまでの仮定も含め

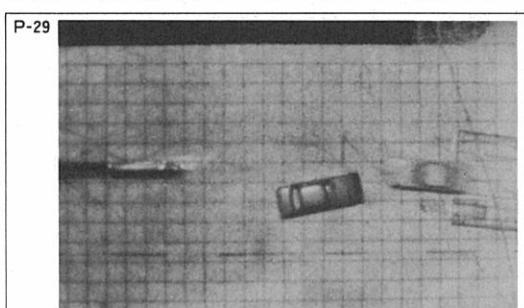
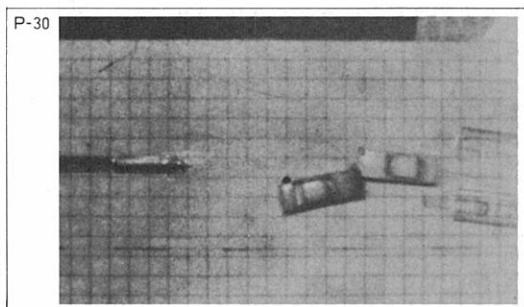
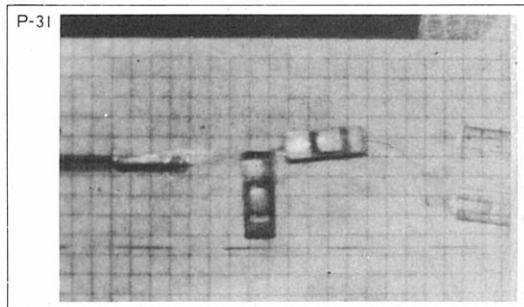
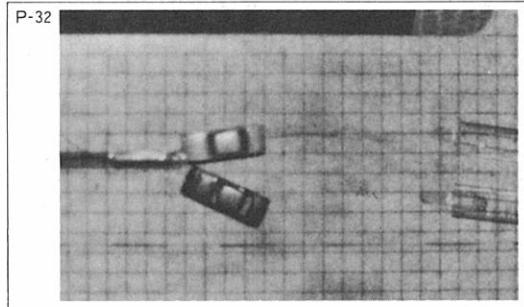
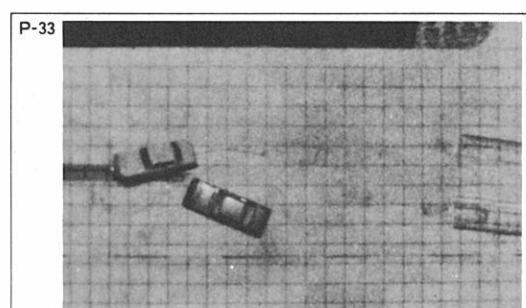
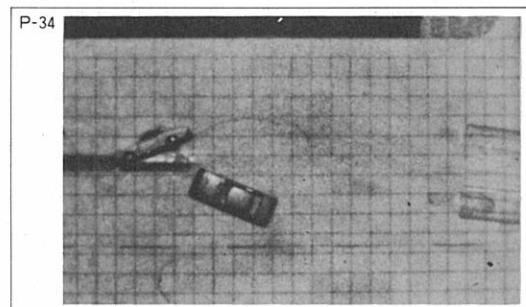
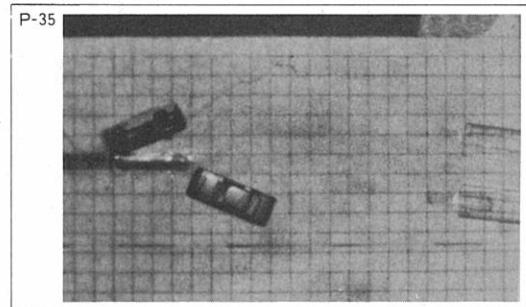
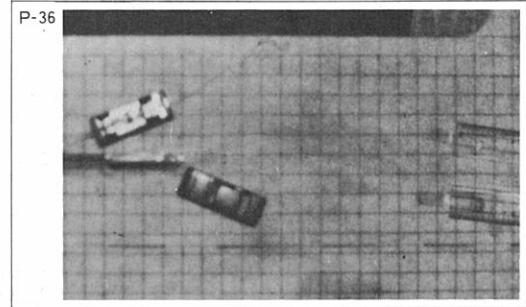
市販のミニカーを使用したが両車の大きさ、重量は同程度であるので、同型の模型2台（全長75mm、重量50gr）を用いた。これを8mm（64駒／秒）で撮影した一部をP.29～36に示す。路面及び斜面の μ 等不明の点もあるが、予想した通りの動きを示しているので定性的には理解出来る。但しこの写真の場

合はBはブレーキをかけ、Aは操舵をしてないとある。Bがブレーキをかけない場合も実験してあるが、Bのアンダーパス側へのかなりの暴走がみられ、大変な事故になる可能性があったわけである。このフィルムの解析から衝突速度は45km/h、衝突角度は21°、乗り上げ直前の速度は22km/hであった。以上で、破損状態と車の挙動との関係は、はっきりしたと思われる。

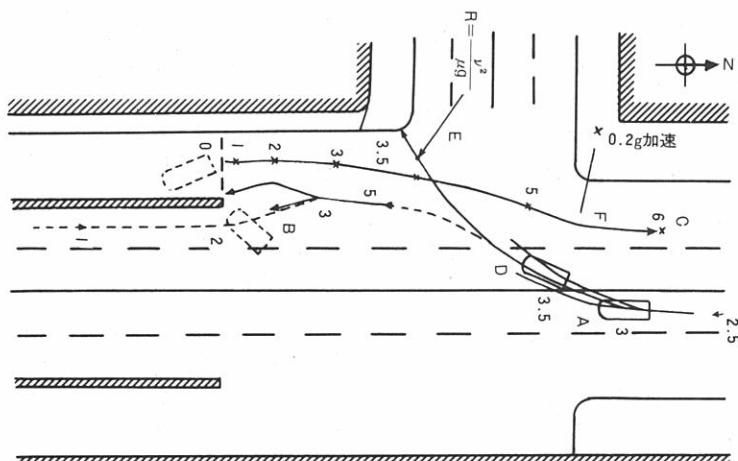
Fig. 11 衝突過程の推定
Sketch showing how the accident occurred as reconstructed from reports

これまでの解析結果から、衝突地点及びAの衝突直前のコースが明確になったので、Fig. 1の現場見取図を修正すると、Fig. 11のようになる。ここで約45km/hの速度で、右折を開始したとすれば、遠心力と路面摩擦の関係、

となりm曲線のようなコースを通るはずである。従ってBと衝突するためにはD地点で方向を変える必要がある。なぜだろうか。居眠りか、間違いに気づいてか、同乗者にいわれたのだろうか。ここでBの証言を思いおこすと、BはCを先行させるために一時停止をしたのである。一方通行出口は一時停止であるので、Cは停止の状態から発進したものと思われる。0.2g程度の加速発進を考えると、 $S = \frac{1}{2}at^2$ に従い下線のような軌跡を描くであろう。線上の数字は時刻秒数である。BはCを見送りながら右前方にAのセンターライン・オーバーを見たのであるから、この間を0.5秒位に考えて、CがG地点(3.5秒)にいた時にAはm線上(3.5秒)にいたとすると、

さらに0.5秒後は4の位置に来て、そのままではAとCは衝突してしまう。Aはこれに気づいてこの時点(D点)でハンドル操作をしたものと思われる。以後ブレーキをかけることもなくそのまま突っ込んだのであろう。ハンドル操作から衝突までの時間は約1.3秒である。従ってCの証言が聞ければかなり明確になるのであるが、残念ながら不明である。またBは、Aがセンターラインを越えた時、反射的に後ろを見ている(約1.3秒間)ので、Aのこのハンドル操作をみていなかったことになる。これが誤信を招いた原因であろう。0.5秒の間前方注視を怠らずに、警笛なり、体勢をととのえるなりすれば、あるいは事故にならなかつたかも知れない。この状態をスライドに示す。

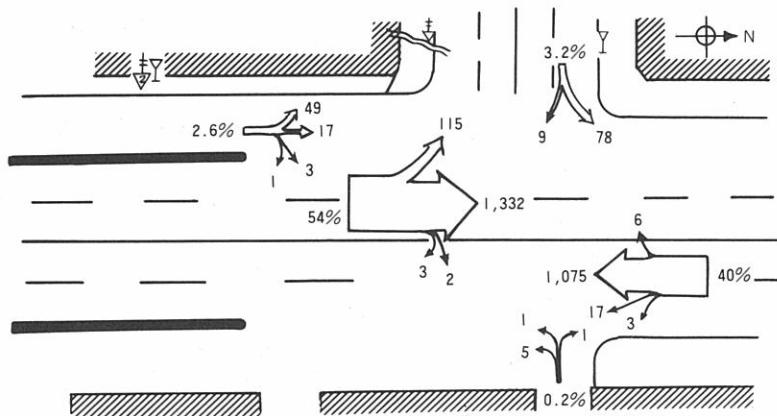
Fig. 13 事故現場交通量と運転行動
Relationship between traffic volume and driver behavior at the spot of the accident

事故後、この地点の交通状態（同一時間帯）を調べてみた（8mm、100駒/分）。Fig.13の如く、かなり複雑な流れが見られる。主流は東八丁目通りであり、北六条通り及び側路は極端に少ないけれども、右折禁止の箇所を18台／2300台／時（0.7%）の車が、ワインカーも出さずに右折している状態がよくわかる。これは北六条通り及び一方通行路に限って考えれば、それぞれ10%、7%もの多くが違反していることになる。意識的にやっているのか、地理不案内でやるのか、事前の情報不足のためであろうか、ルールを守らないこのような運転が潜在的に危険であることは確かであるが、これが（直接）事故につながるとは限らない。車の流れが確実に知覚されたか、偶然に来なかったことが成功へ導いたということであろう。以上のことから、これまで比較的事故は少なかったということであるが、何らかの対策が必要と思われる。例えば、

- ①道路のマーキング等により、中央寄りで曲るよう誘導する。
 - ②信号制御により、右折も可能にする
 - ③周辺も含めて、システムの改善をはかる
- 等が考えられる
