交通事故調査分析上の問題点

堀 内 数*

Some Problems on Traffic Accidents Analysis

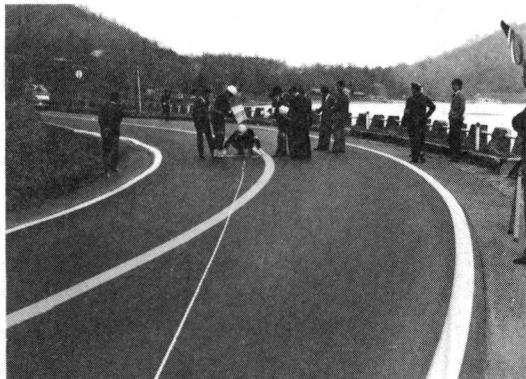
Fig. 1 現場検証
(事故当時のタイヤスリップ痕の再現)
Inspection of judge on accident scene

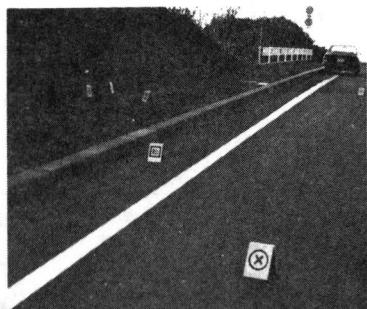
Fig. 2 ひき逃げ事件の実況見分
Investigation of hit-and-run cases

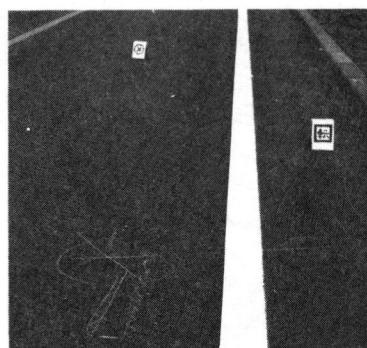
Fig. 3 ひき逃げ事件調査
Investigation of hit-and-run cases

■は歩行者が転倒していた頭の位置
◎は歩行者と自動二輪の衝突位置
◎は路面の擦過痕の範囲をチョークで掲示している

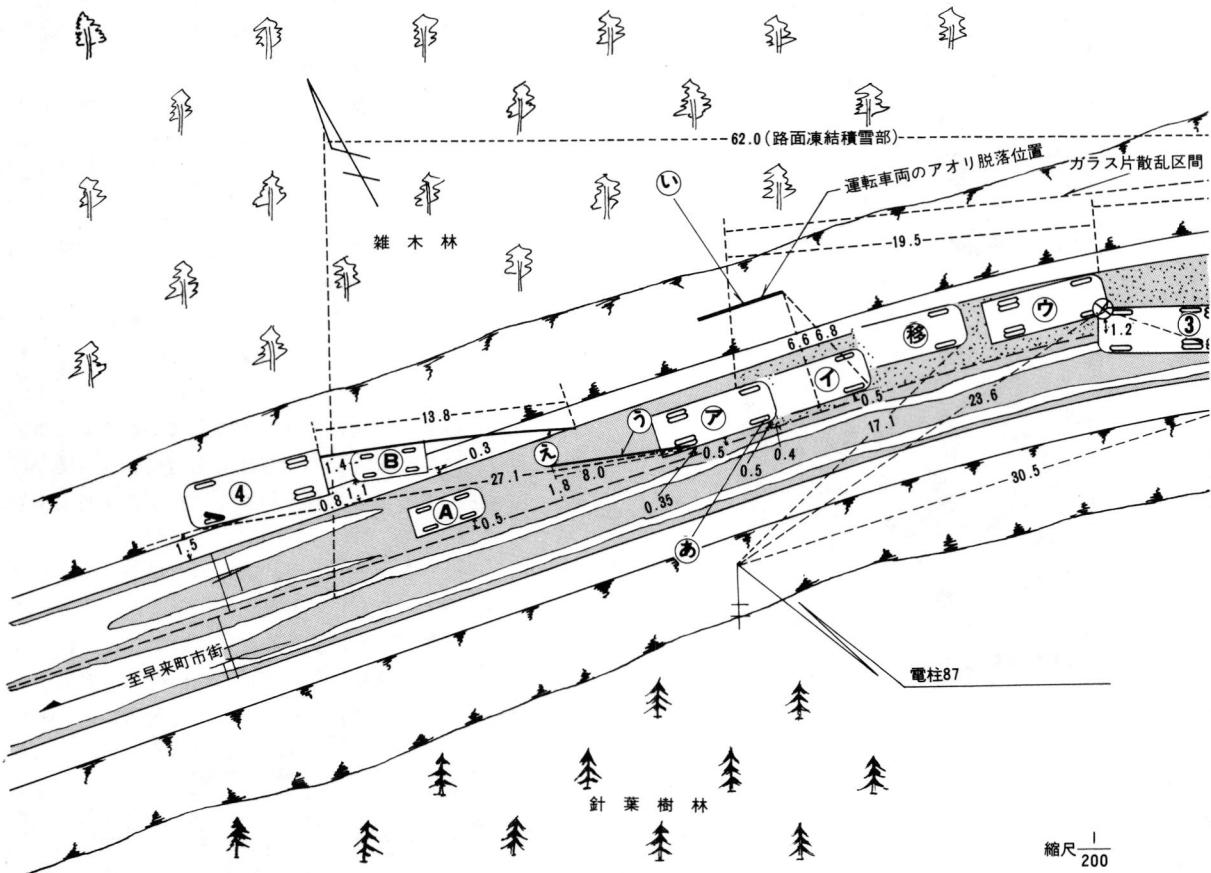
Fig. 4 スリップ事故現場見取図
The sketch map of the accident

の内容、状況によって必要なときに限定されることであるが、車両相互の正面衝突の場合等の例では、A車、B車いずれかがどのくらい中央線をはみ出して衝突したかを確定しなければならないような場合とか、衝突地点を明確にしなければならないような場合に重要な要素となることが多い。実例として、砂利満載のダンプ車が左カーブ（半径100m）のゆるやかな下り坂で、凍結したわだちによりハンドル操作不適切なため、対向車線へ逸脱し対向車と衝突した事故があったのでFig. 4～9で示す。この事故では加害者が重傷を負ったので事故当日実況見分ができなくて、4ヵ月後に実施したところ、衝突地点や速度について、被害者（軽傷で事故当日現場で証言している）の証言による衝突地点に食い違いがあり、加害者との実況見分は2回行なわれた。2回目には約2時間を要して、加害者の納得のいく結果が得られた。加害者は自己車線内で衝突したもので、自車は中央線（積雪とわだちのため、事故当日の実況見分では中央線は明確に見取図や写真で示されていなかった）を逸脱した覚えはないと主張していたが、

第2回目の実況見分において3回にわたる状況説明と位置関係の測定によって自己の主張の矛盾に気づき、警察官の合理的な説明（慣性力、遠心力、運動量の大きさ、イヤのすべりやすさ等）によって最後には納得した。

- ①②③④……被疑車両の進行順
アイウ停移……被害者X車両の進行順
ⒶⒷ……被害者Y車両進行順
ⒶⒷ……油の落下地点
⑤……被害者X車両の荷台アオリ落下地点
被害者Xは⑦を進行中。追従している乗用車はⒶ。対向車①はセンターライン上をふくらんで来た。④で対向車②がセンターラインをはみ出したので危険を感じ左にハンドルを切ったが⑦で対向車③とⓧで衝突し、自車は停に停止、対向車は④で停止、追従車は⑧に停止した。
事故後⑨に移動した。

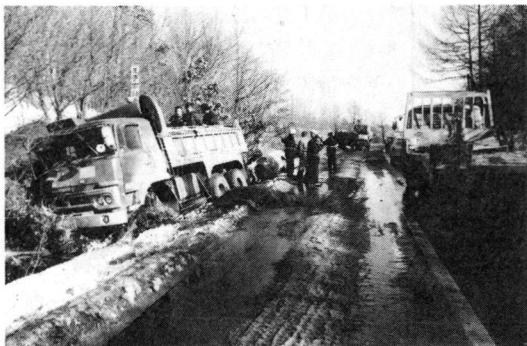
Fig. 5 スリップ事故—第1当(ダンプ車)の衝突後の停止位置 (S.54.11.21日 AM10:10発生)
Skidding accidents of dumpcars and their stopped locations after collision

状況：第1当のダンプ車が左カーブのゆるい下り坂で、凍結したわだちにハンドルをとられて対向して来た第2当(普通貨物車)に接触し、さらに追縦していた乗用車に正面衝突した。

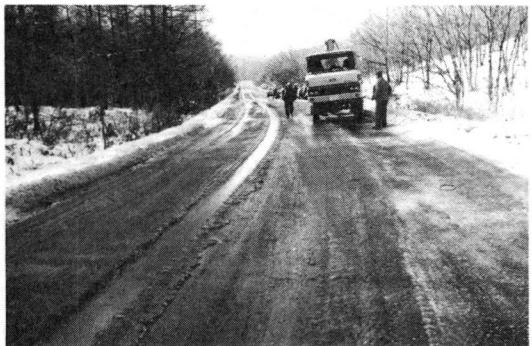
Fig. 8 被害者の証言による衝突地点付近
(S.54.11.21日撮影)
Collision point as testified by the injured party

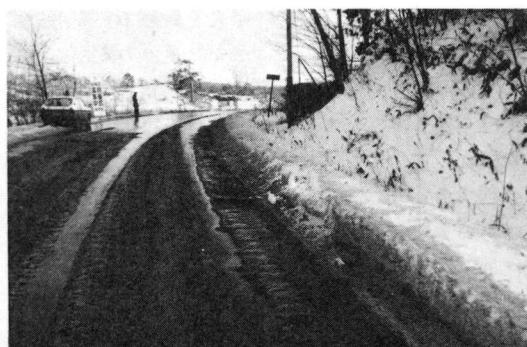
Fig. 6 ダンプ車の進路のわだち(下り坂)
(S.54.11.21日撮影)
Wheel paths on dumpcar's course

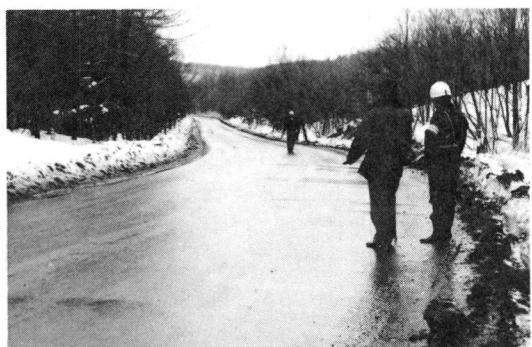
Fig. 9 加害者の証言による衝突地点(警官の立っている地点)
S.55.3.20撮影
Collision point as testified by the defendant

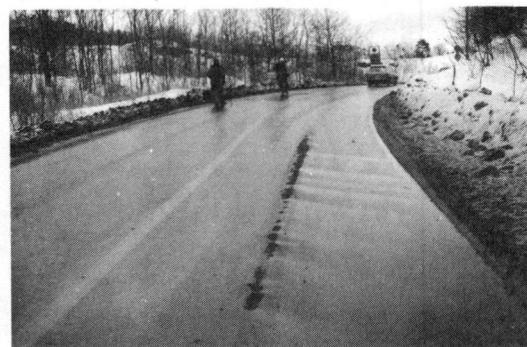
Fig. 7 ダンプ車が進行しようとした路面、Fig. 6 と同一路面(S.55.3.20日撮影)
The same road on which the dumpcar was running

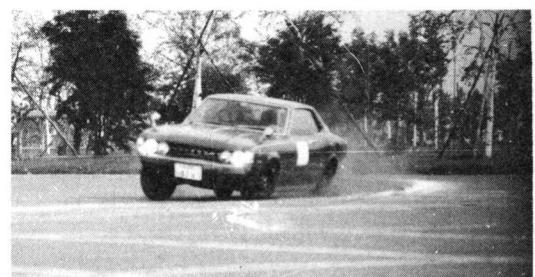
事例としては、若者がスポーツカーを運転して旋回半径40~50mの右カーブを曲がり切れなくて路外に逸脱して立木に激突した際のタイヤ痕は1本であった。この事故で、警察官の取調べに対して運転者はカーブ直前の速度は45~50km/hであったとして、警察官の速度の出し過ぎで60~70km/hであったとの意見と対立した。この事故では、実車実験によって60~65km/hが実速度であったことを立証したので、運転者が納得したという例である。この実験で得た横すべり痕についてはFig.10、Fig.11で例示する。

Fig.10 $R=40\text{m}$, $V=60\text{km/h}$ の左旋回実験
車体の傾き = 7.6° タイヤ = 175/70HR13-NT253
Left turning experiment under the condition :
 $R=40\text{m}$, $V=60\text{km/h}$

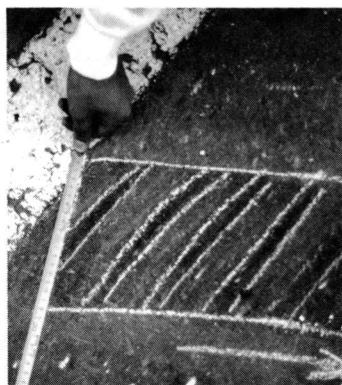
Fig. 11-1 左の旋回実験で発生した左前輪タイヤの横すべり痕
Side slip marks of left front tire during left turn spin test

横すべり痕では、タイヤが転動しながら横すべりするので、進行方向に対し斜め横方向へトレッドゴムの付着した条痕が鮮明に見えるため他のタイヤ痕とよく判別できる。さらに、パンクしたタイヤによって生ずるものは引きずり痕と称しているが、これは制動時のタイヤ痕とやや差異がある。これはあまり条痕が鮮明ではない。

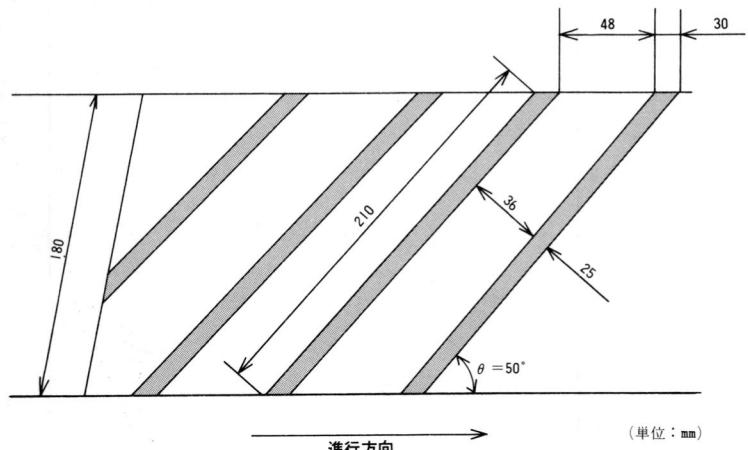
Fig. 11-2 横すべり痕の一部を実測した図
The diagram for skidding marks

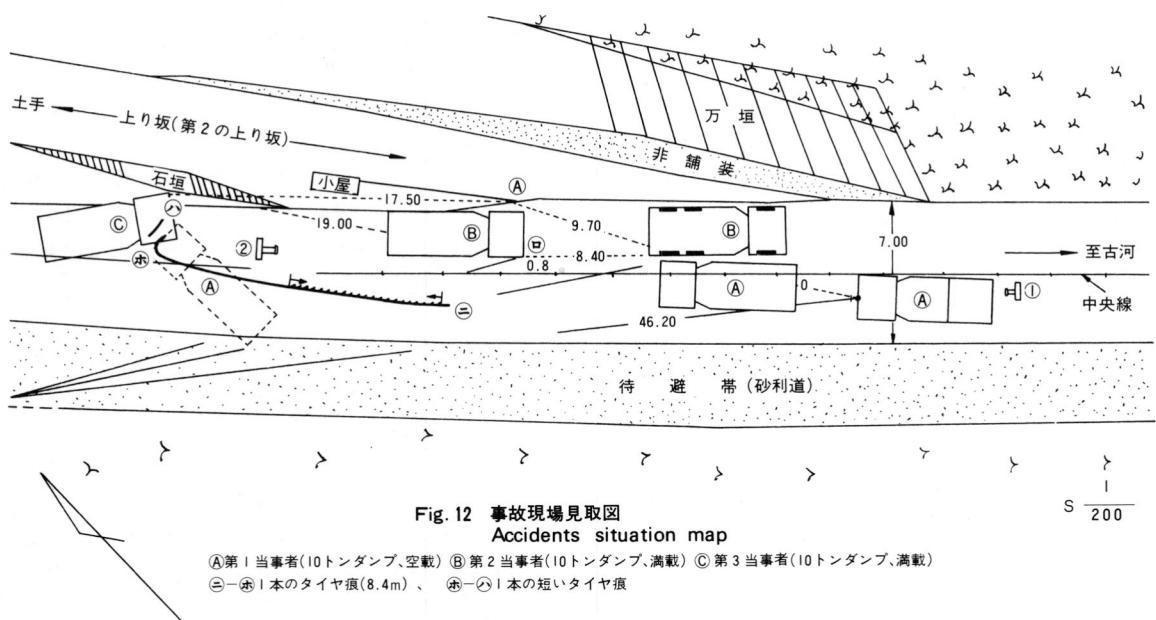
Fig. 12 事故現場見取図
Accidents situation map

Ⓐ 第1当事者(10トンダンプ、空載) Ⓑ 第2当事者(10トンダンプ、満載) Ⓒ 第3当事者(10トンダンプ、満載)
Ⓑ-Ⓐ 1本のタイヤ痕(8.4m)、 Ⓑ-Ⓑ 1本の短いタイヤ痕

らかにすることによって、加害者の過失が不問になった例を示す。Fig. 12は道路幅員7.0m、片側有効幅員3.5m、旋回半径200mの川の堤防下にあるダンプ車通行量の多い市道（通称ダンプ街道）で、ダンプ同士の接触事故（1次衝突）が原因となり、2次衝突によって死亡と重傷事故が発生したものである。

ここは夜間照明のない50km/hの速度規制のあるところで夜間の事故である。Ⓐ車は空積載でカーブの外側を走行中、砂利満載のⒷ車とⒶ地点でⒶ車の右前輪がⒷ車の後2輪に斜め衝突し、その反動でやや進路は左へとられたが、間もなくハンドルが右にと

この見取図は⑧車の運転者の証言による現場見取図である。④⑦車の衝突切り離しの後で、付近に散乱している⑦車の砂利を清掃したところ、④→⑤→⑦というやや先端が急に曲がっている1本のタイヤ痕を発見したというのが⑧車の運転者の証言である。このタイヤ痕は④車の左前輪のものであり、このタイヤ痕を④車の進行した経路として考えると、④車の右前輪が⑧車線内にあったことになり、④車が誤って⑧車線内へ進入して来て1次衝突したものであるから、④車の過失によるものだと証言したものである。6ヶ月後、④車の運転者の負傷回復を待って実況見分した際、かれは上記の説明を聞き、それが全く間違いであり、⑧車が中央線をはみ出して走行していたものであると反論した。この事故調書では、

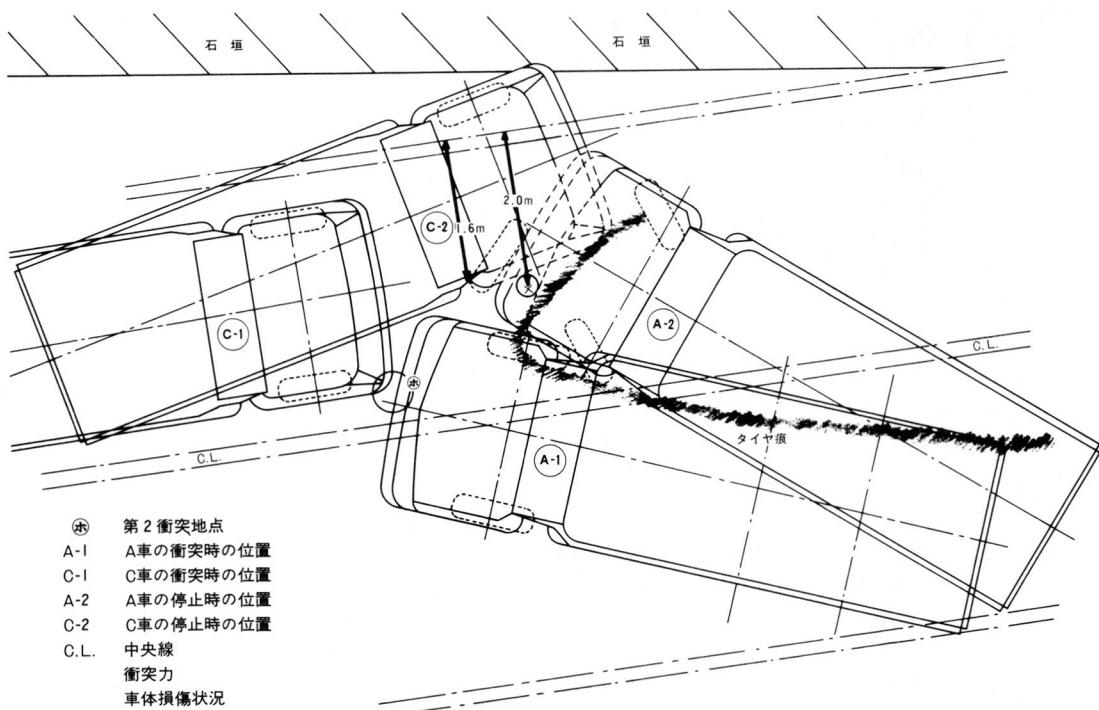
Fig. 13 2次衝突とタイヤ痕の関係
The relationship between secondary collisions and skid marks

られ、操作不能となった瞬間に⑤地点付近で、砂利満載で⑧車に追縦走行中の⑦車に斜め正面衝突して、その付近に④⑦車は停止した。⑦車の運転者は運転席で圧迫されて即死。④車の運転者も運転席にはさまれて身動きできず6ヶ月の重傷で、事故後救急車で病院に収容されたという事故であって、警察官が臨場したときは、⑧車の運転者が無傷で、④⑦車の切り離しを他のダンプ車の応援を得て完了したところであった。

④車の右前輪のパンクを示す写真は30枚の証拠写真のうちに1枚もなかった。2次衝突状況を $1/50$ 縮尺図によって④⑦車の損傷状況を検討して重ねてみた結果、タイヤ痕は④車の右前輪のパンクによって発生したものであることが判明した。その後の調査で④車の右前輪パンクが確認された(Fig.13)。従って、④車の運転者は中央線を越えて⑧車に接触したと断定できなくて無罪となつた。
