写真で見る地震の被害

村上處直*

Photographs of Earthquake Disaster

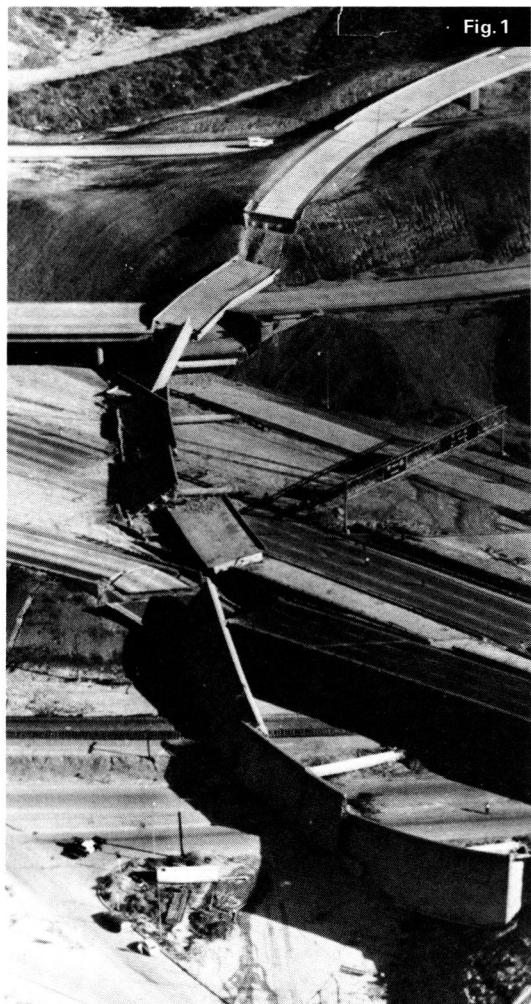
Fig.1

Fig. 1 ——ロサンゼルスからサンフランシスコに通じるハイウェイの上を渡っているインターチェンジの橋が落下し、インターチェンジ5号と、ハイウェイ14号を切断している。(UPI)

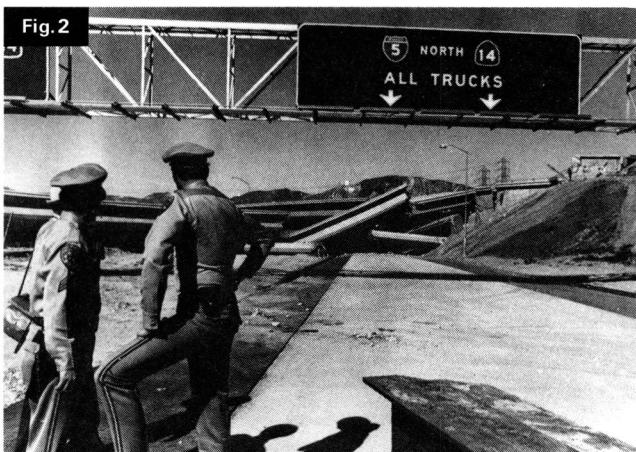
Fig.2

Fig. 2 ——ハイウェイの落下によって、下を走っていたトラックの乗員2名が、下敷きになり死亡した。もし、朝8時以降であったら、この落下による死者は、もっと多くなつたであろう。(UPI)

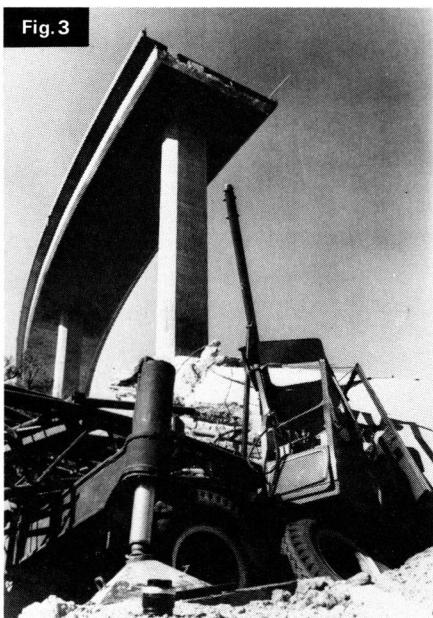
Fig.3

Fig. 3 ——南カリフォルニア各地で高速道路が寸断されたが、この状況は、インターチェンジ5号線のインターチェンジの所にあった工事用80tのクレーンが道路と共に落下し、埋まっている。幸い、早朝のため死者はなかった。(UPI)

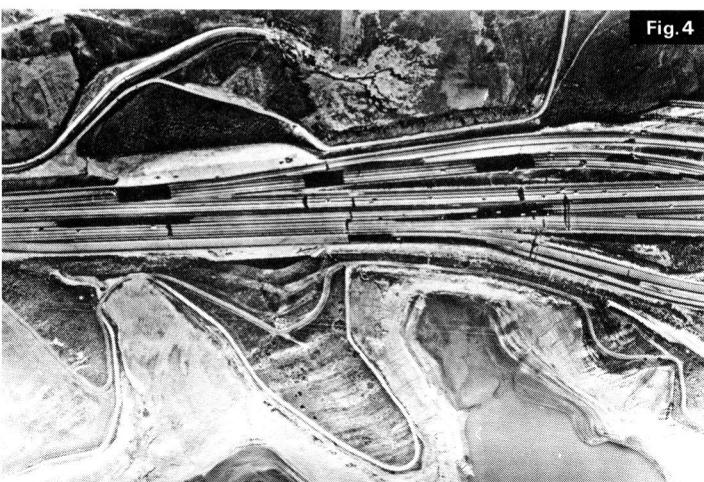
Fig. 4 ——ハイウェイに亀裂が入って修理したところが黒く見える。元の地形の谷の部分に盛り土したところが、落ちていることがはっきり分かる。

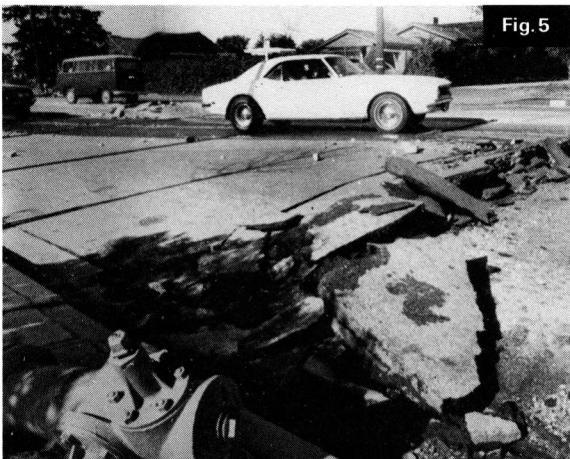
Fig. 5 ——南カリフォルニア・シルマー地区の一般道では、消火栓がたおれ、舗装道路が曲がり、この地震のすごさを物語っている。道路の割には、住宅の被害は、外観的には余り見えない。だが、南部全体での被害状況は、死者約100人、負傷者約900人、建物等の被害数百万ドルと報告されている。(UPI)

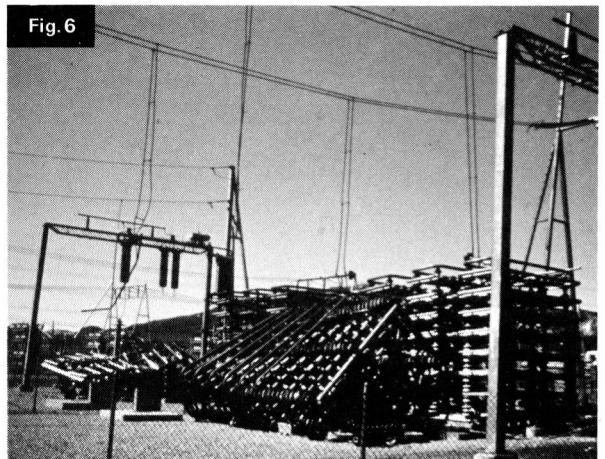
Fig. 6 ——シルマー地区の変電施設。完成したばかりのところを地震にやられ、復旧に1年かかった。もちろん、この地区的電気は、他の変電施設を使って、早く回復した。

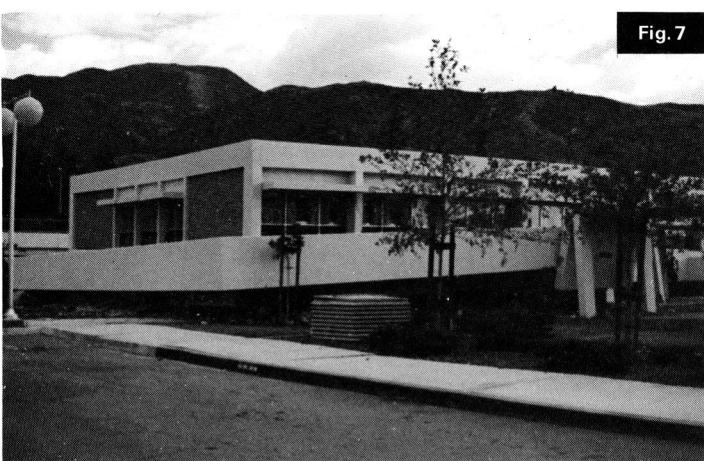
Fig. 7 ——南カリフォルニア地域のほとんどの病院は、大きな被害を受けたが、これは、オリーブ・ビュー病院の別棟の2階建が潰れて、1階になってしまったところ。幸いに、早朝で1階には人が居なかつたが、8時すぎになると、100人は居た場所である。

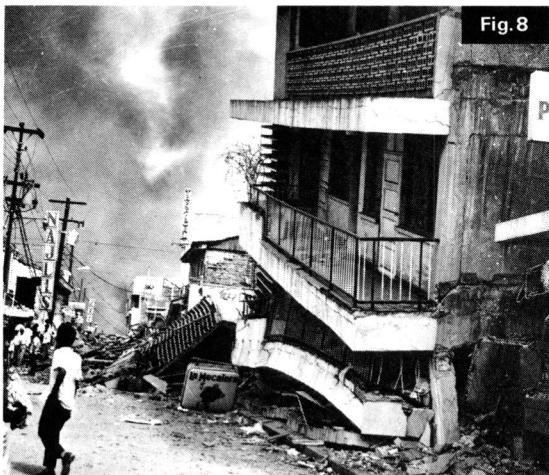
Fig. 8

Fig.8 —マナグアは、1960年代から新しく建設活動が始まったが、今回潰れた大部分の建物は、1960～70年にかけて造られた鉄筋コンクリートの建物である。しかし、夜であったため、崩壊状態から見るよりは死者の数は思いのほか少なかった。

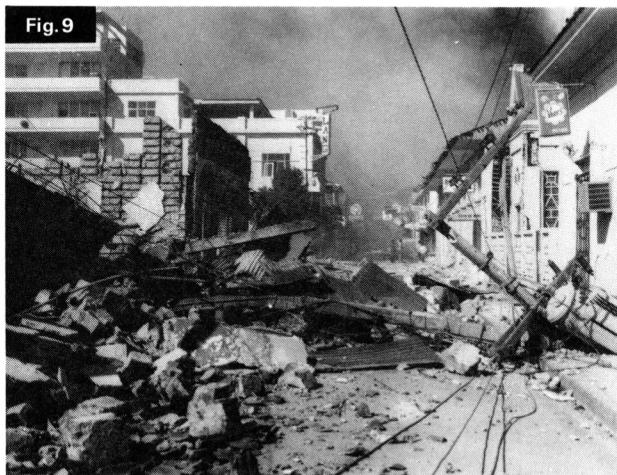
Fig. 9

Fig.9 —首都マナグアで、建物や電柱が倒れ、道路をふさいでいる。煙は火災が続いている様子。いつもなら、車で数分で行かれるところが、道路障害のためほとんどすべての道路で、交通に不具合が生じた。

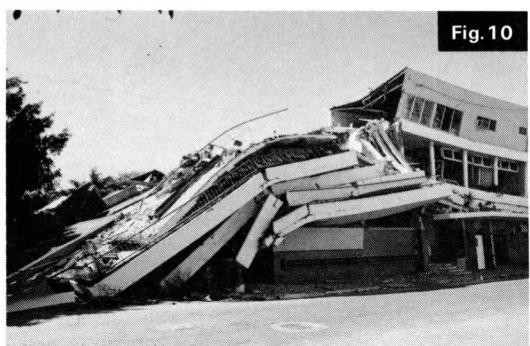
Fig. 10

Fig.10 —マナグア市内の各国領事館の入っているデラックスな事務所ビルが、無残にも崩壊している。崩れ落ちた下には、黒塗りの大型ベンツが、運転手を乗せたまま潰されていた。

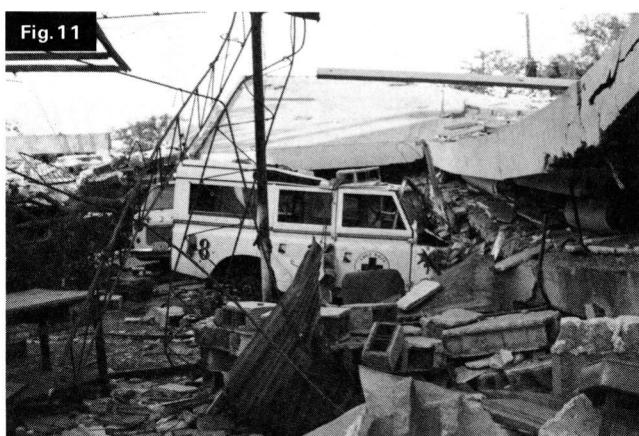
Fig. 11

Fig.11 —マナグア市内の病院や血液銀行の建物もすべてやられてしまった。これは3階建の赤十字病院の被害。潰された救急車は全く役に立たず、タイヤが盗まれていた。

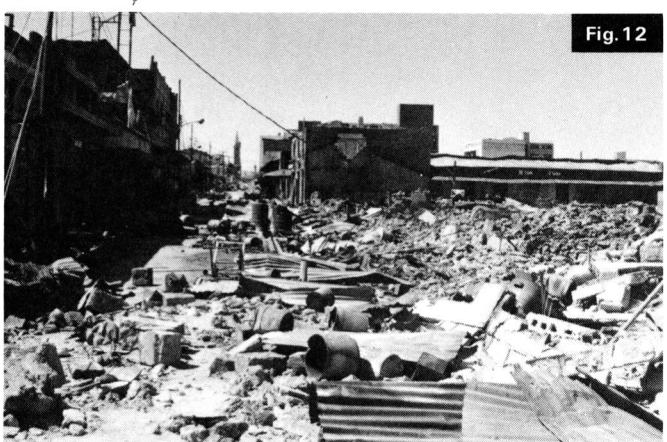
Fig. 12

Fig.12 —中央市場周辺。ちょうどクリスマス・イブで夜店が開かれていたが、地震と同時に夜店の焼肉屋や花火屋から火災が発生し、その後市街地火災となっていました。中央市場は1931年の地震後造られたが、今回の強い地震でも、外観的(構造的)にはやられていなかった。

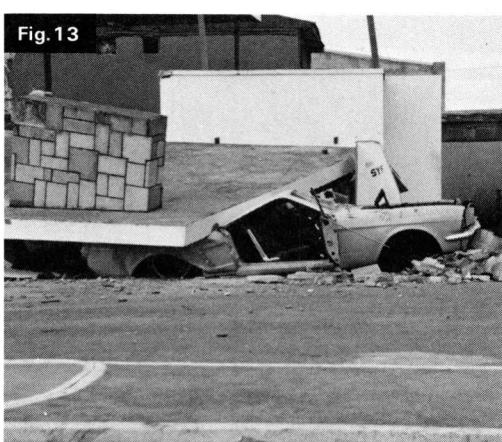
Fig. 13

Fig.13 —市内のガソリンスタンドで、給油中の車が屋根の下敷きになっていた。

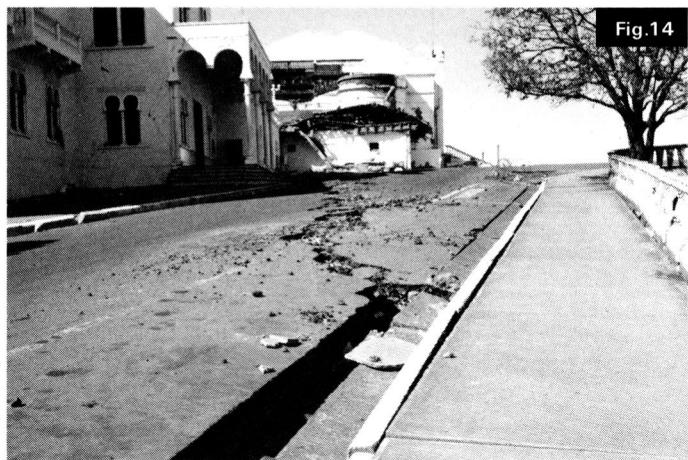
Fig.14 —ティスカバ湖（火山爆発によって出来た湖）のほとりにある大統領官邸の被害。ちょうど断層の上に造られていたため、この被害になった。この断層は1931年の地震の時にも動いており、今回も、道路亀裂からその動きが分かる。

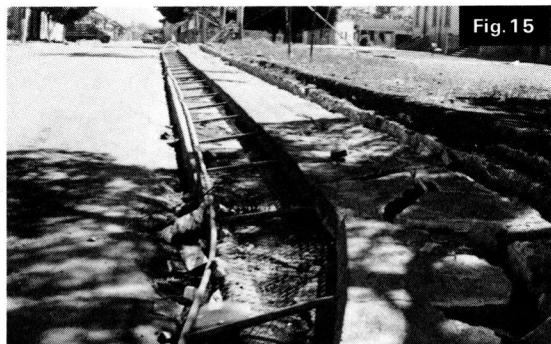
Fig.15 —中央第1中学校のコンクリート堀が歩道上に倒れている。夜中の地震のため、人通りがなかったが、通学時であれば大変であった。

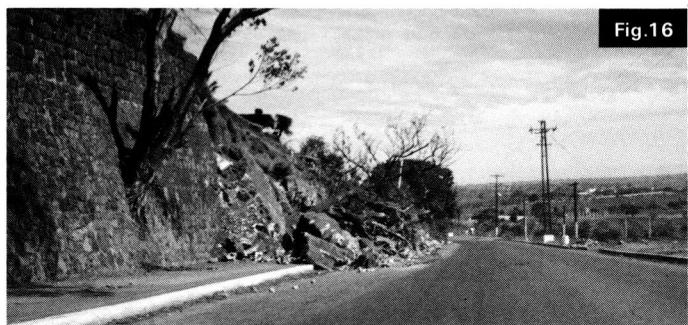
Fig.16 —マナグア郊外の道路は、至るところ崖崩れによって閉鎖された。この写真は、土砂を半分とり除いて、車が通れるようになった状態。地震の時、このカーブに差しかかった車が、ハンドルが切れずに、まっすぐつっ走ったとのことである。

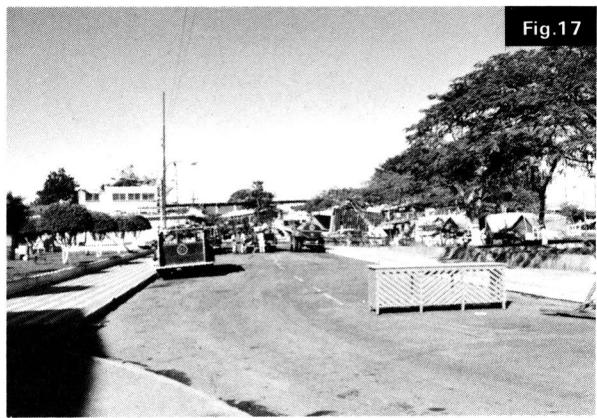
Fig.17 —これは、市内の公園のテント村（被災者の）であるが、何台か見える車は消防車で、他の都市から借りてきたものである。マナグアの消防署の建物は崩壊し、消防車も下敷きになってしまった。助かったのは1台だけで、ちょうど夜店の見廻りをやっていた消防車のみという状況であった。

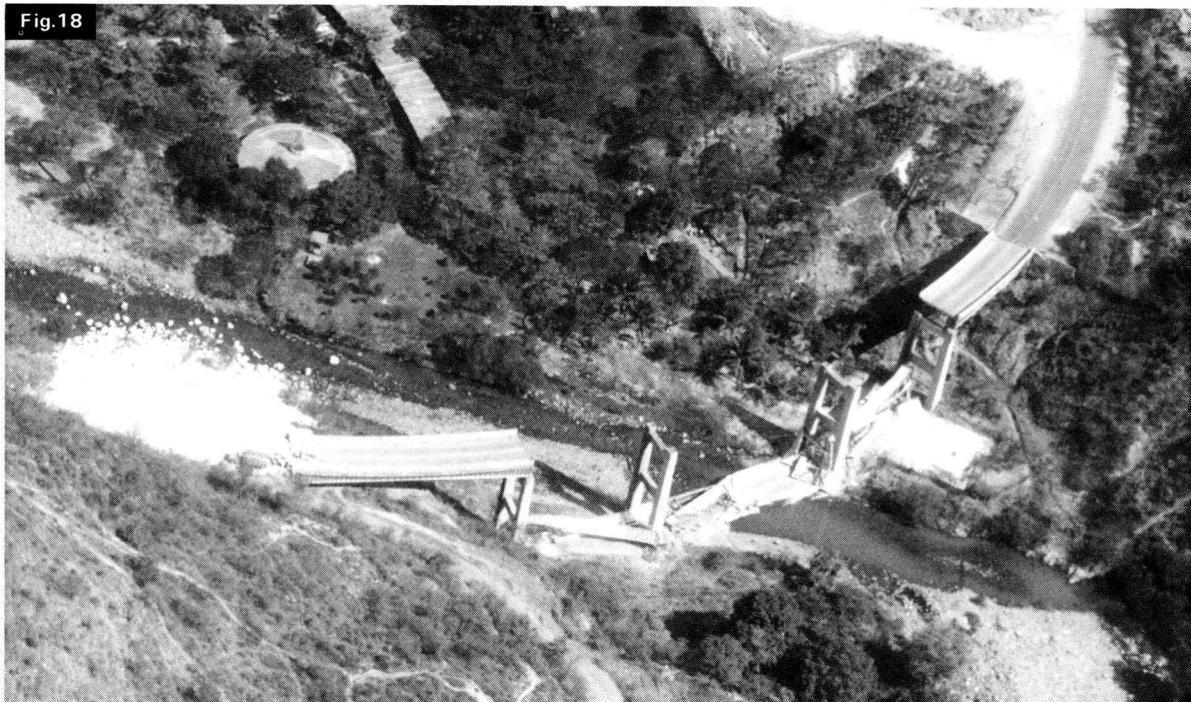
Fig.18 ——グアテマラを東西に走っている一本の国道の橋が落ち、東西間の交通が切断された。下の川がモタグア川で、モタグア断層そのものである。余震が続いているため、水が汚れていた。

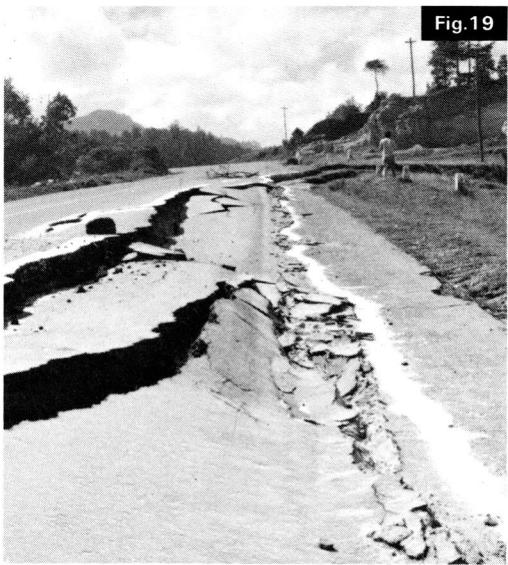
Fig.19 ——グアテマラの国道に、相当の亀裂が見られた。よく観察すると、この部分は盛り土をした部分であった。

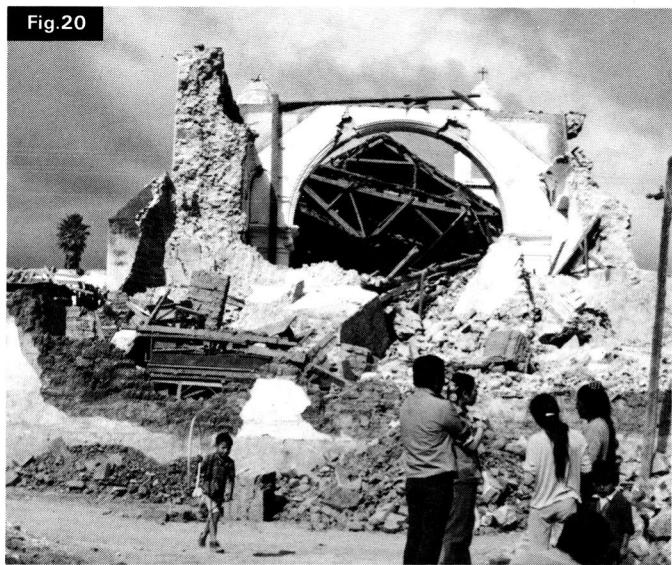
Fig.20 ——地方都市チマルテナンゴの教会が壊滅し、ドイツ人宣教師の家族4人が生き埋めになったままの状態。近くの刑務所の建物でも、囚人が建物の下敷きになったまま、手つかずであった。

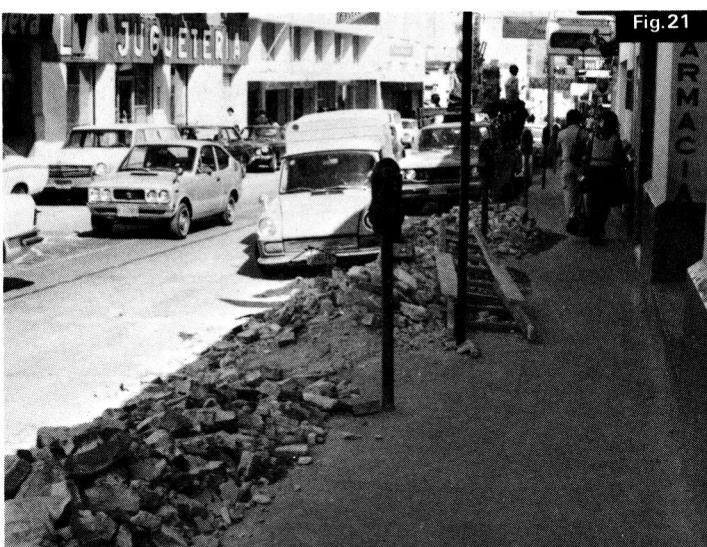
Fig. 21

Fig.21 ——グアテマラ市内の新しい市街地は、1917年の地震後に造られたもので、外観上の被害は比較的少なかったが、家の中に入ると、相当な被害を受けている。この写真は、道路の瓦礫を取り除いて車の通行が出来るようになった状態。

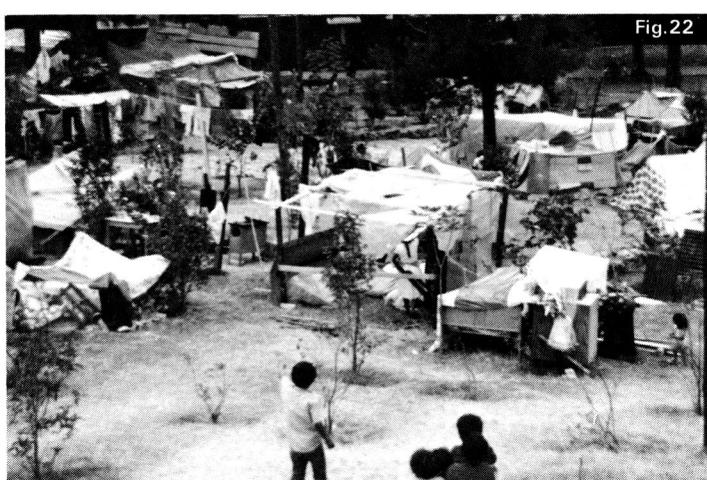
Fig. 22

Fig.22 ——地震後、被災者達はグアテマラ市内の丘の上にある公園で、テント生活を営んでいた。

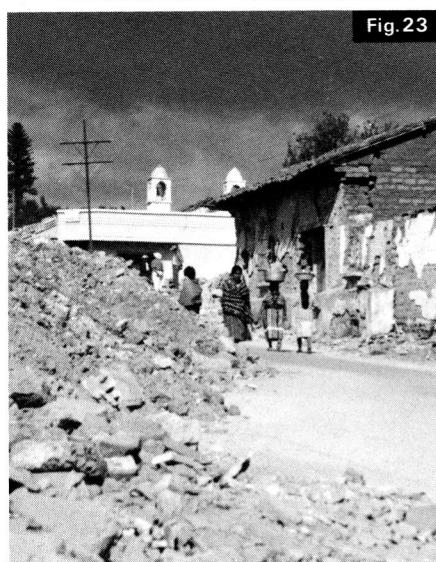
Fig. 23

Fig.23 ——グアテマラのスイスといわれていた地方都市テクパンの被害。建物の9割以上が潰れてしまった。日曜日の市場のために、山から降りて来たインディオ達は、街がつぶれ、なすすべがなく、山へ帰って行った。

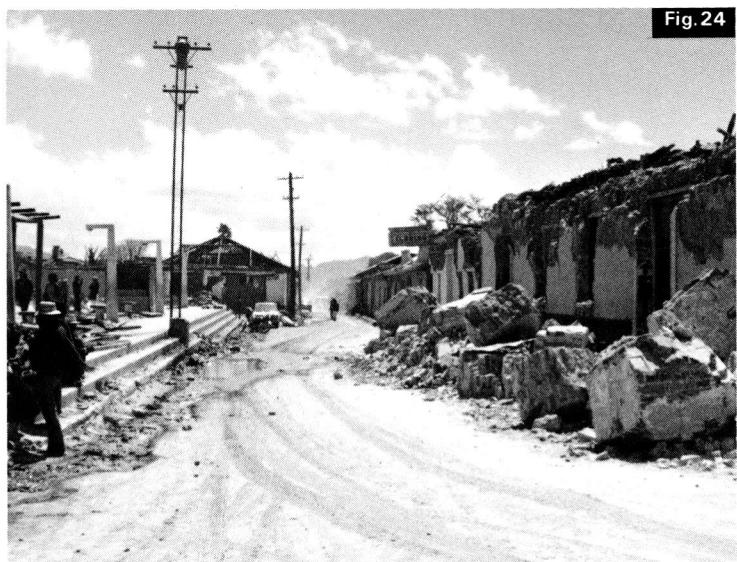
Fig. 24

Fig.24 ——テクパン市内のレンガや、日干しレンガで造った家屋の被害状況。左側が町の広場で、インディオ達がたむろしている。この広場に電灯がともったのは、地震後2週間目であった。

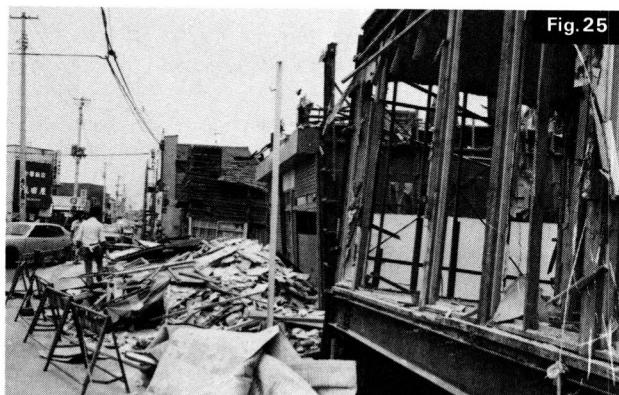
Fig. 25 ——地震被害は、地盤との関係が極めて強い。この写真は、軟弱地盤の段差のあるところに、街並みができたところの被害例である。

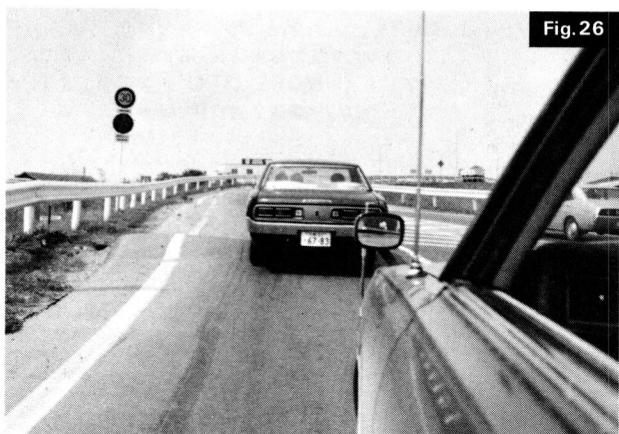
Fig. 26 ——仙台市郊外の亀裂と、波状になった舗装面。この道路は、田園を埋めたてて、造ったもの。

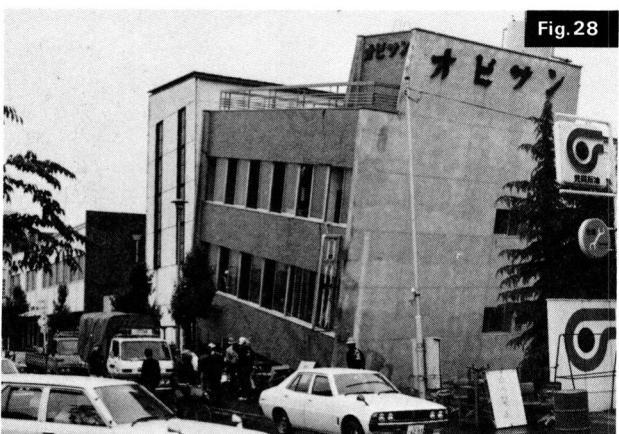
Fig. 28 ——この建物は柱が4本で、前面の窓側と階段の部分が片持ち梁になっているため、建物の重心と運動（ゆれ）の重心がずれたことにより、スウェイ（横すべり）する運動が起り、各々の柱に過度の力が加わり、潰れていった。

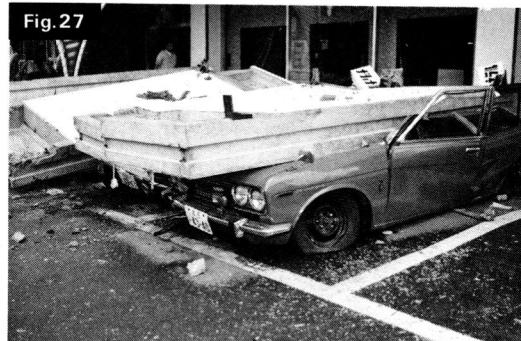
Fig. 27 ——これは市内の家具店の駐車場で、建物の外壁の重いコンクリートパネルがはずれ落ちて、車がペチャンコになった。誰も居なかったので、死者は出なかったが、二次部材（非構造部材）による被害例の一つである。

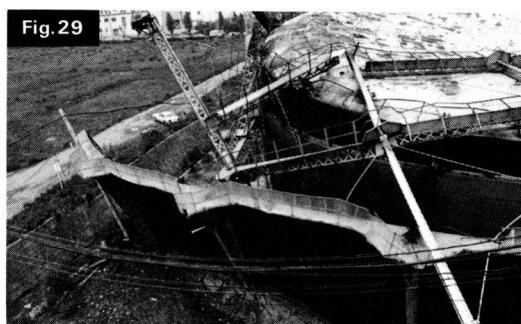
Fig. 29 ——仙台市ガス局のガス・ホルダーの損壊。地震によって破壊され、火災となった。このガス・ホルダーは古いものを移設し、以前はボルト締めであったものを、溶接で止めてあったが、ボルトの穴の部分から壊れ始めた。
