阪神・淡路大震災における 道路閉塞状況に関する研究

阪神・淡路大震災においては、沿道建物の倒壊等によって閉塞し、自動車が通行できない道路が少なくなかったが、災害時にも十分に機能する道路を整備することは、災害に強い都市づくりにとって不可欠である。本研究は阪神・淡路大震災における道路被害状況を空中写真を用いて分析し、道路機能障害の実態を明らかにするとともに、道路閉塞と道路幅員等との関係を分析し、災害に強い都市づくりの基礎資料とするものである。

Study of Impassable Roads During the Great Hanshin Earthquake

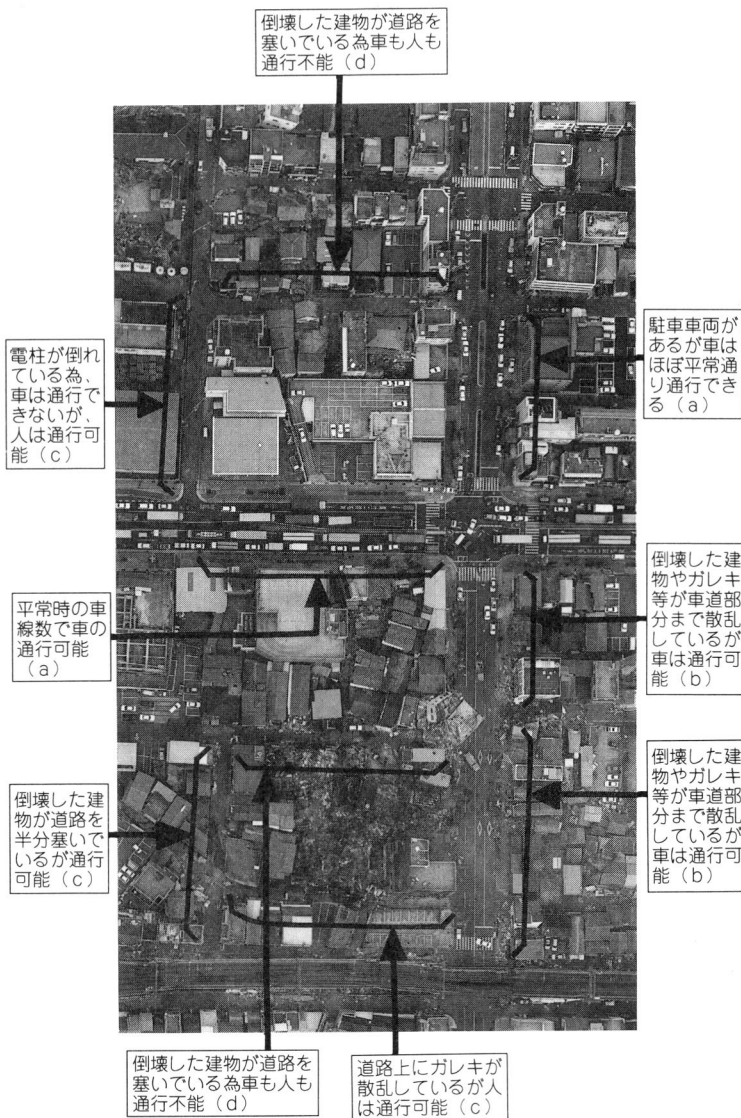
Fig.1 道路被害状況の判読事例(その1)

a)は、通常の走行車線が確保されている場合であり、走行は可能であるが車道部分に障害物が認められる場合はb)とした。これらの判読事例を Fig.1 に示す。このような典型的な事例を明示するとともに、これに基づいて、各道路の被害状況を判読することにした。

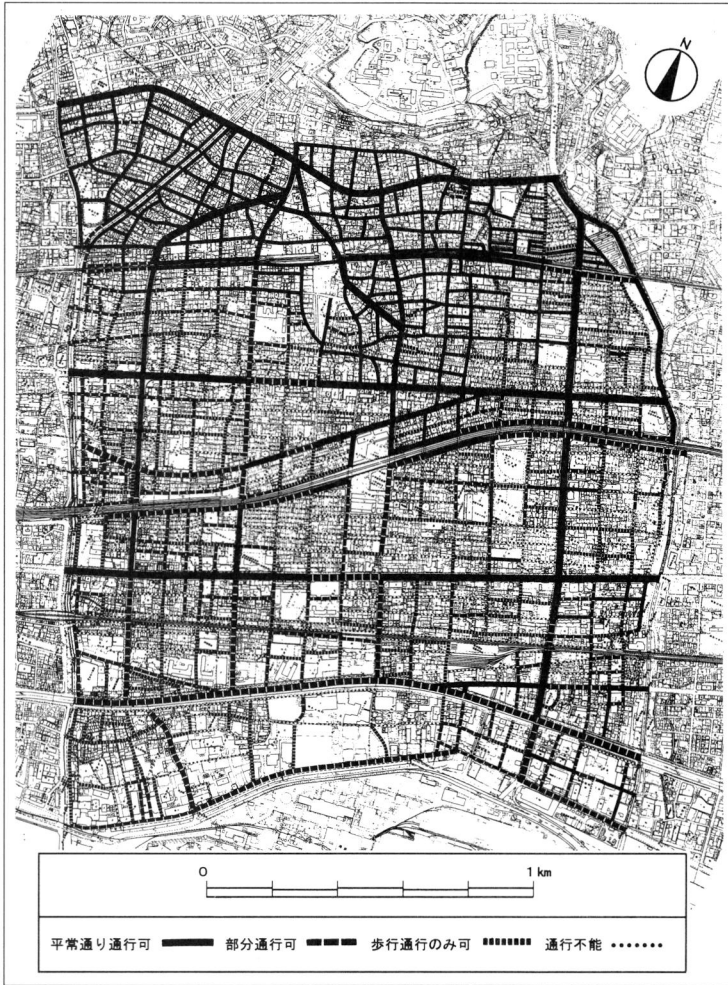
Fig.6 道路被害状況

Fig.2 に示した対象地区において、前述の空中写真の判読より得られた道路被災状況は次頁 Fig.6 に示すとおりである。地区の主要な道路は、東西方向には北から山麓線、山手幹線、国道2号、国道43号の4路線、南北方向には、西から将軍通線、花園線、神戸六甲線、高羽線等がある。これら広幅員道路にはその一部に被害は見られるものの、車の通行は確保できている。しかし、これらの道路間に挟まれた市街地は大きな被害を受けており、道路の閉塞率が非常に高くなっている。

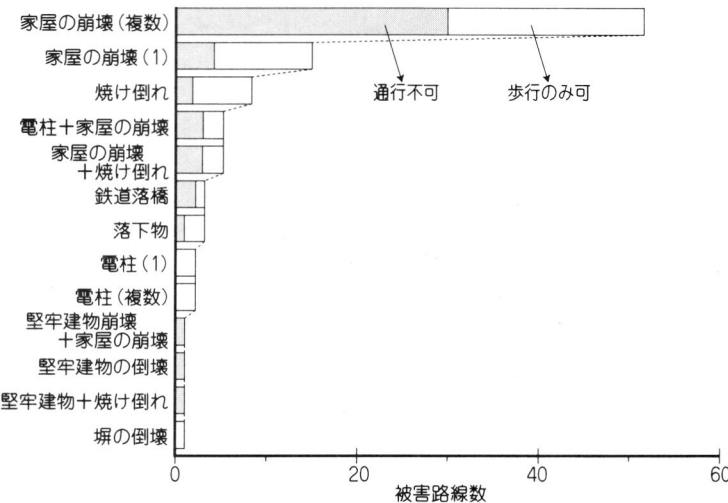
Fig.7 道路の閉塞原因

道路の閉塞原因に関しては、被害が特に大きいJR線以南の区域(Cブロック)において、「歩行のみ通行可」および「通行不可」のリンクからランダムサンプリングを行って分析した。Fig.7に示すように、対象地区においては、道路を塞ぐ最も顕著な原因は、崩壊した家屋である。リンク内の単独の家屋崩壊による街路閉塞も少なくないが、複数の家屋が崩壊していることによって街路が閉塞している場合が特に多くなっている。また家屋の崩壊と他の原因が複合して街路が通行不可能となる場合も少なくない。そのほか、電柱の倒壊、ビル等から構造物の一部が落下して、自動車の通行を阻害する原因となっている場合もある。

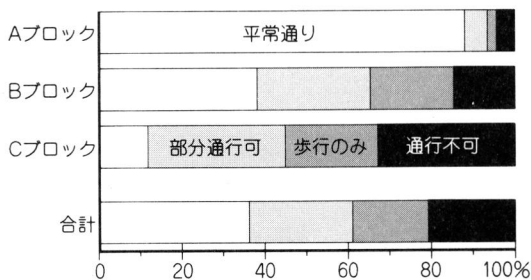
Fig.8 ブロック別にみた道路被害状況

当該地区における道路の被害状況を地区全体について示すとともに、阪急神戸線以北(Aブロック)、阪急神戸線とJR神戸線間(Bブロック)、JR線以南(Cブロック)の3地区に分けて示すと、Fig.8のようである。海岸に近い地区ほど被害が大きかったことがわかる。すなわち、

阪急神戸線以北の地区では自動車が通行できなかった道路は10%未満であり、被害は比較的小さい。一方、阪急とJR間の地区では、自動車が通行できた道路は約65%であり、約15%は全く通行不能であった。さらに、JR線以南の地区においては部分的ではあっても自動車が通行できる道路が半数以下であり、約35%の道路が通行不能であったことがわかる。

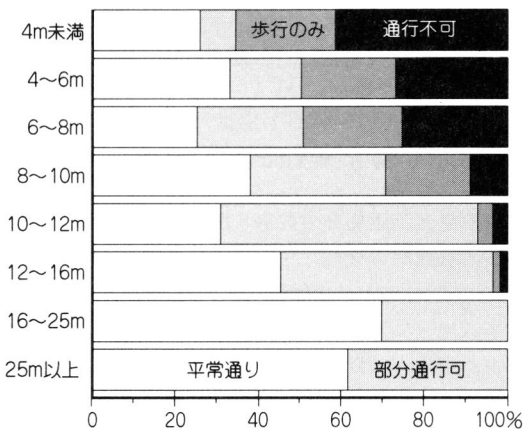
Fig.9 幅員別にみた道路被害状況

道路の閉塞状況を全域において道路幅員別に整理するとFig.9のようである。ここから、8m、10m、および12mの幅員において、道路閉塞状況に大きな差が生じていることがわかる。すなわち、12m以上の道路においては、道路が部分的に被害を受けても、自動車の通行が不能になることはほとんどないようである。10~12mの道路の場合は自動車通行不能がやや存在する。幅員が10m未満(8~10m)となると、自動車通行不能が急増し、1/4程度となっている。したがって、幅員10mは自動車の通行が部分的ではあっても可能であるか否かに大きく影響する幅員であると考えられる。さらに幅員が8m未満になると、自動車通行不能がさらに急増して約50%になるとともに、歩行もできない完全に閉塞された道

路も増加し、30%弱となる。このため、8m未満の道路は、震災時の信頼性が大きく低下していたと言えよう。また、4~8mの道路には、通行状況に関する差異はほとんど見られないことがわかる。なお、4m未満の道路はすべてを対象としたわけではないが、歩行者も通行できない閉塞道路が非常に多いことがうかがえる。

(3)道路幅員に関しては、幅員が12m以上の道路は、震災時においても十分に機能を果たしていると考えられる。10~12mの道路は信頼性がやや低下していたものの、かなりの機能を果たしていると思われる。一方、8m未満の道路は、震災時に閉塞している場合がかなり多いと思われる。今後の道路整備に当たっては、地区の骨格となる道路は12m程度の幅員を有することが望ましいと考える。

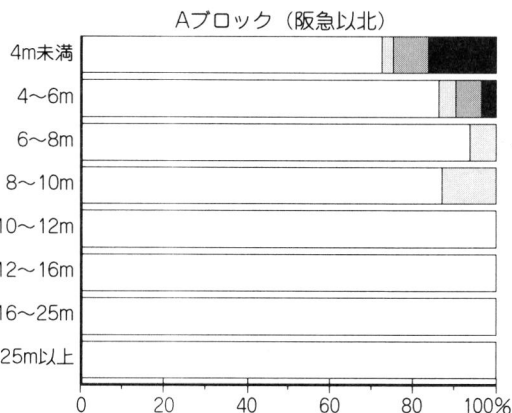
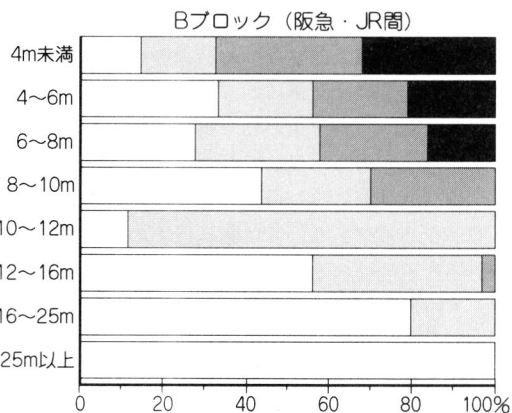
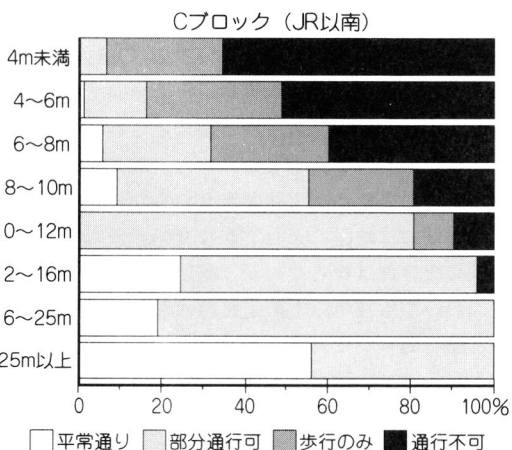
Fig.10 ブロック別・幅員別にみた道路被害状況

なお、前述のようにブロックによって被害状況が異なっている。そこで、各ブロックごとに道路幅員別に被害状況を集計し、前頁Fig.10に示す。閉塞状況と道路幅員との関係がFig.9とは若干異なっているが、B、Cブロックにおいては、8、10、12mの幅員において通行状態が変化することには変わりはないと言えよう。

以上より、幅員12m以上の道路は、通常の住居系地区の場合には、震災時においても十分に機能を果たしていると考えられ、10~12mの道路は信頼性がやや低下していると思われる。一方、8m未満の道路は、震災時に閉塞している場合がかなり多いと思われる。

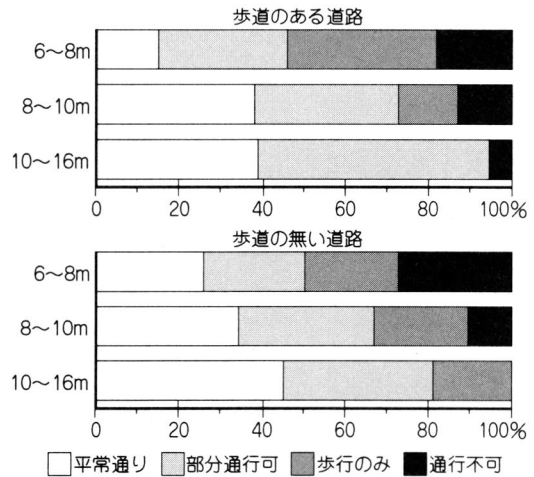
Fig.11 歩道の有無別・幅員別にみた道路被害状況

このように、歩道は幅員の広い道路に設置されていることが多いから、ここでは歩道の有無の影響を同じ幅員の道路について比較してみる。歩道の有無別にみた道路被災状況を、幅員6~8m、8~10m、10~16mと比較するとFig.11のようである。6~8mの道路の場合には、幅員が狭いため、歩道の有無によって道路閉塞率に差が生じていない。しかし、8~10mおよび10~16mの道路の場合には、歩道を有する道路は歩道がない道路に比べて道路閉塞状況がやや軽減されていることがわかる。この傾向は、JR以南の被害が特に大きい地区において一層顕著になっている。

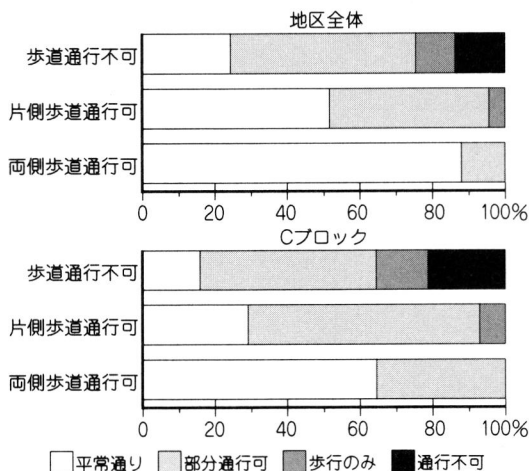
Fig.12 歩道の通行可否別にみた道路被害状況

歩道部分の被害状況を調べてみると、通行できた歩道は全体の50%（内訳は片側歩道が24%、両側歩道が26%）であり、歩道として機能していなかった場合が少なくないことがわかる。しかしながら、歩道が整備されていれば、Fig.12に示すように、その歩道自体は通行できなくても、車道部分を自動車が通行できた場合が約75%を占めている。また街路樹の有無と歩道の通行可否状況との関係を調べるとFig.13に示すようであり、街路樹の無い歩道は約40%が歩

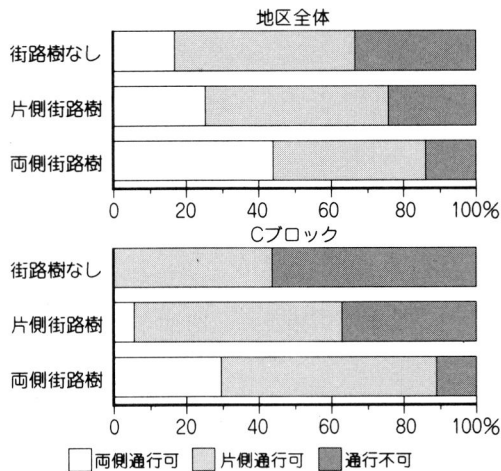
Fig.13 街路樹の有無別にみた歩道通行可否状況

道部分の通行が不能であるが、街路樹のある道路では歩道が通行可であった場合が多いことがわかる。

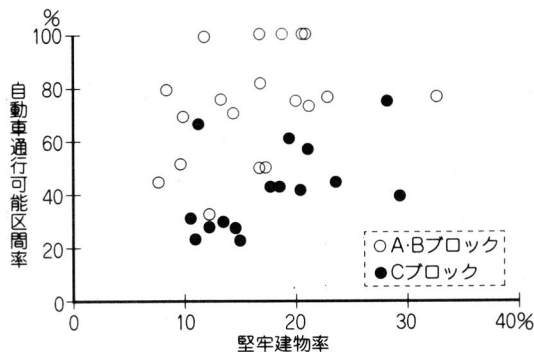
Fig.14 堅牢建物の割合と道路被害状況

各小ゾーンにおける堅牢建物率と自動車の通行可能区間率の関係はFig.14に示すとおりである。地区全体で見れば、両者には明確な関係を見出しにくい、JR線を境に北側（Aブロック+Bブロック）と南側（Cブロック）に分けてみると、両者の関係が明確になり、堅牢建物率の増加に伴って自動車通行可能な路線率が増加することがわかる。JR線以南では、JR線以北に比べて、同程度の堅牢建物率であっても自動車通行可能率が小さくなっている。

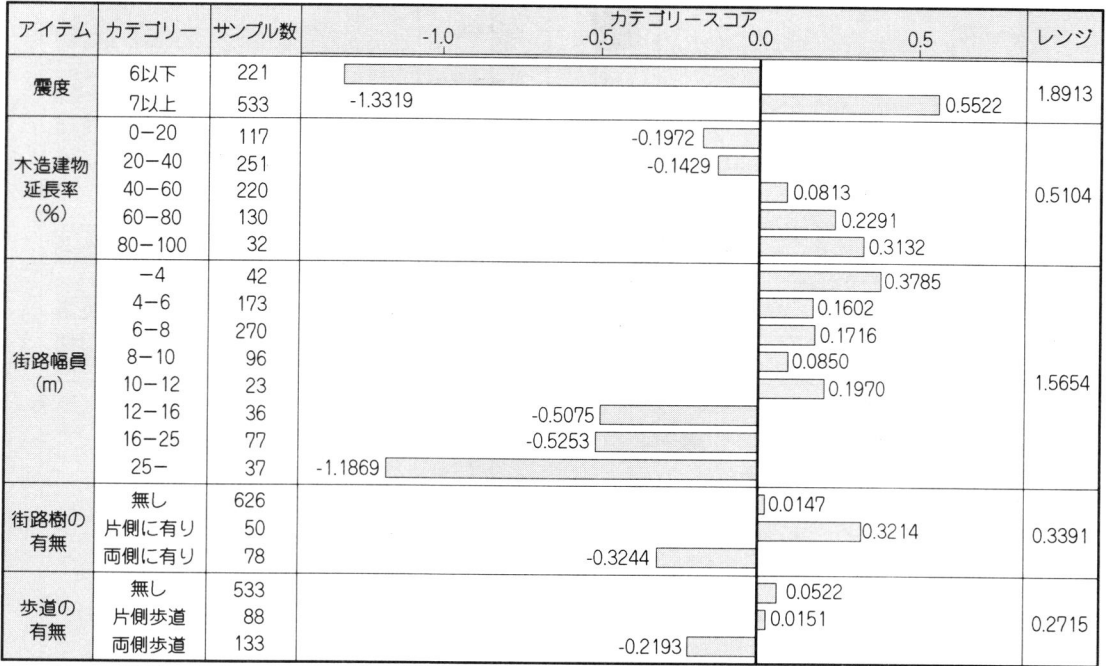
Fig.15 数量化理論II類による道路被害状況の分析

分析結果は次頁Fig.15に示すとおりである。この図から、震度、道路幅員、木造建物延長率の影響が非常に大きいことがわかる。カテゴリースコアの分

平常通り：-0.884 部分通行可：0.440 歩行のみ可：0.721 通行不可：0.833

布状況には、カテゴリーをかなり細かく区分したことも影響して、大小関係に若干の逆転が生じているが、おおむねこれまでに説明してきた傾向を裏付けるものとなっている。
