街路樹の機能と阪神・淡路大震災

森本幸裕*

Function of Roadside Trees and the Great Hanshin Earthquake

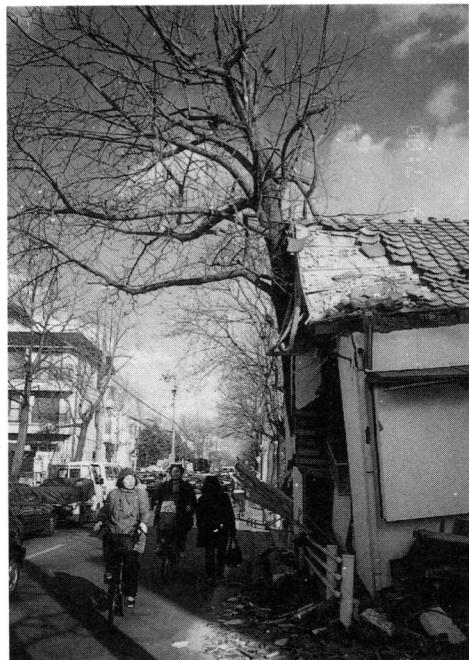
Fig.1 家屋倒壊被害を軽減する街路樹

街路樹が木造家屋の完全倒壊を防いだと見られる事例があった。Fig.1に東灘区における事例を示す。こうした事例は木造家屋の多い灘区、東灘区を中心と見られた。Table 1に阪神間、灘区、東灘区を中心とした集計結果を示す。民家の庭木の場合は家屋のほか、ブロック塀やフェンス、電柱などを支え、緊急避難路の確保に役立った例も多かったが、街路樹の場合はほとんど家屋の倒壊被害の軽減に貢献していると見られる事例であった。

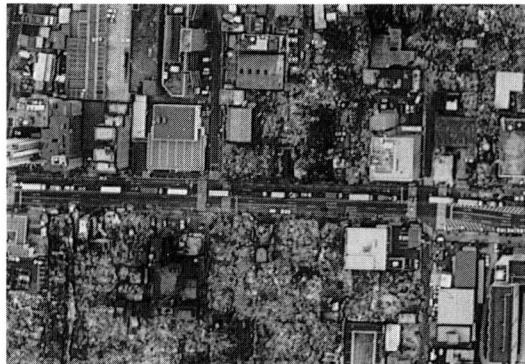
Fig.3 街路樹のある通りを隔てて飛び火した菅原変電所付近の航空写真

この結果からみると、道路が焼け止まり線に占める位置が最も大きいことがわかる。幅員の広い道路では街路樹の植栽が行われているため、街路樹のある道路と、ない道路の厳密な比較はできないが、街路樹のある道路を越えて燃え広がった例は2例だけであったと思われ、焼け止まり効果は大きいと考えられる。なお、道路を隔てた延焼は、「火の粉が飛んできて消火につとめた」という聞き取り結果⁸⁾もあり、飛び火の可能性が高い。Fig.3、4に震災直後と前の航空写真で示す。場所は長田区、菅原変電所周辺である。これによれば幅20mの街路で延焼した

部分は、片方の街路樹がちょうどとぎれているところであることが指摘できる。

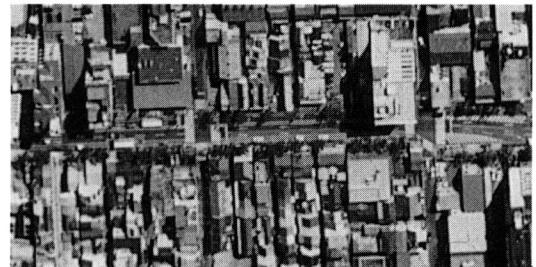
Fig.4 震災前の菅原変電所付近の航空写真。街路樹がとぎれているのがわかる

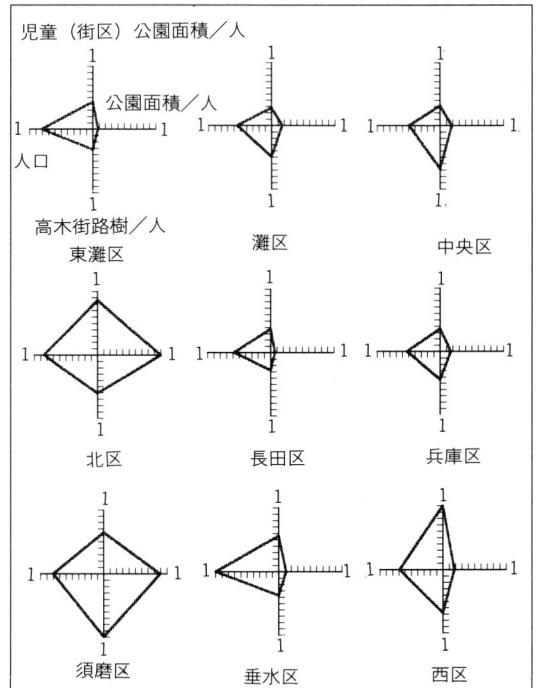
人口、一人あたり児童公園（現在の街区公園）面積、公園面積、公園緑地部所管の高木街路樹のそれぞれ最大の区に対する比数

Fig.5 神戸市各区の街路樹と公園の状況比較（神戸市1991）

街路樹をはじめとする身近な緑量の効果の検討のために、神戸市の区ごとに、1991年における人口と人口あたりの街路樹本数、および身近な緑を含むオープンスペースである街区公園（当時は児童公園）、および大規模なものを含めた公園緑地面積をそれぞれ最大の区に対する比数としてレーダーチャートにしてFig.5に示す。

もとの数値は神戸市によるもので、それぞれの最大値は人口235,651人（垂水区）、公園緑地部所管街路樹0.0918本／人（須磨区）、街区公園1,889m²／人（西区）、公園21.8m²／人（北区）である。ここに大規模火災が集中した長田区の特徴として、ひとり当たり公園面積が最も少ないと（最大区の7%）とともに、街路樹本数も最も少ない（最大区の27.6%）ことが指摘できる。
