不適切に設置されている視覚障害者誘導用 ブロックの類型化と改善策

Standardization and Classification, Substandard Installation and Improving the Tactile Ground Surface Indicator (TGSI)

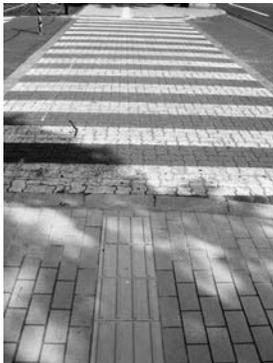
前述のとおり、横断歩道入口や階段前等、立ち止まって危険を察知しなくてはならない箇所には警告ブロックが必要である。しかし、Fig.3のように横断歩道まで誘導ブロックが設置されているものの、入口に警告ブロックがなければ、立ち止まることができず、横断歩道に飛び出してしまう。横断歩道入口には警告ブロックを設置しなくてはならない。同様

Fig. 3 横断歩道入口に警告ブロックが設置されていない例：札幌市

に、階段前に警告ブロックが設置されていない場合、階段からの転落の原因となるので、非常に危険である。このようなケースは日本国内に数多くあり、早急な改善が必要となる。

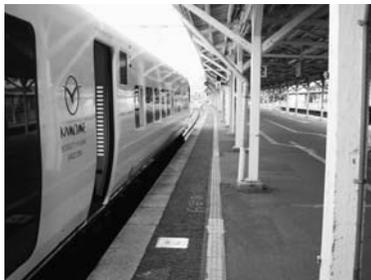
Fig.4のように幅の狭い警告ブロックを使用している場合、視覚障害者はブロックがあることに気づかず、踏み越えてしまう可能性がある。このようなブロックを駅のホームに設置している場合には線路上への転落の原因となる。2001年にブロックの規格がJISによって標準化されてから新たにブロックが設置された場合あるいは改修された場合には規格にそった警告ブロックが使用されているが、それ以前に設置されている鉄道駅のブロックに関しては早急に見直す必要がある。

Fig. 4 幅の狭い警告ブロックを使用している例：長崎市

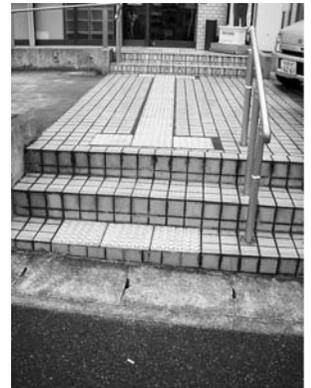
階段には、その始まりと終わりに警告ブロックを設置することになっている。しかし、Fig.5のように、階段の途中に設置してある場合、階段を降りてきた視覚障害者は警告ブロックがあることによって階段が終わったと認識し、平坦な道を歩く際と同じよう

Fig. 5 ブロックの設置位置に誤りがある例：愛知県日進市

に次の一步を出してしまい、転落事故の原因になる。この場合、階段の終わりの箇所を設置しなくてはならない。

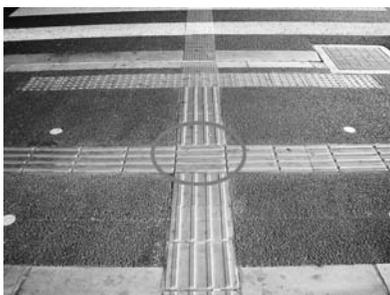
誘導ブロックが交差する箇所に警告ブロックを設置することが設置指針で定められているが、それが守られていないケースが全国の至るところにある (Fig.6)。交差する箇所に警告ブロックが設置されていないと、視覚障害者は分岐点がわからず、自分の位置を見失って迷うことになる。この迷いが事故に遭う誘因になる。

Fig. 6 誘導ブロックが交差する箇所に警告ブロックが設置されていない例1：佐賀市

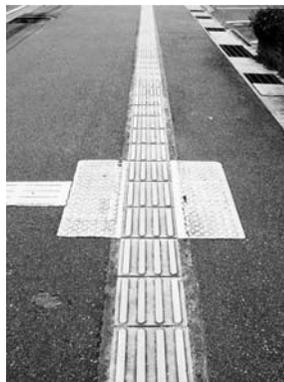
また、誘導ブロックがすでに設置してある箇所に交差させる形で後から別の誘導ブロックを設置した場合では、Fig.7のように、すでにある誘導ブロック

Fig. 7 誘導ブロックが交差する箇所に警告ブロックが設置されていない例2：富山市

の脇に警告ブロックを設置しているケースがしばしばある。このような設置の方法では視覚障害者には分岐点であることが認識できない。

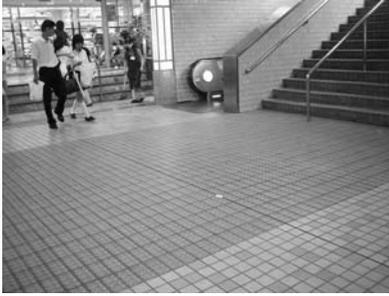
Fig.8のように必要以上に多数のブロックが設置してある場合、どこに障害物や注意すべき箇所があるのかが視覚障害者にはわからない。また、横断歩道前に多すぎる数のブロックが設置してあると、横断歩道入口の場所がわからないだけでなく、横断歩道の方向がわからなくなるため、誤った方向(交差点の中央部分に向かって)に飛び出してしまう危険がある。

Fig. 8 必要以上に多数のブロックが設置してある例：神奈川県平塚市

このような設置は視覚障害者だけでなく、車いす使用者やバギー使用者等へのバリアにもなるため、早急な改善が必要である。

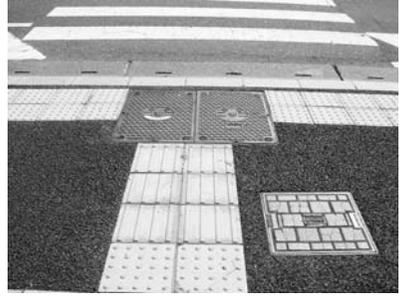
マンホール等でブロックが途切れてしまうケースは非常に多い。ブロックが途切れると、視覚障害者は進行方向がわからなくなる。また、Fig.9のように横断歩道入口がマンホールで途切れてしまうと、その先に横断歩道があることに気がつかず、視覚障害者は車道に飛び出してしまうことになるため、非常に危険である。Fig.10のようにマンホール上にもブロックを設置すべきである。

Fig. 9 マンホール等で途切れてしまう例：福岡市

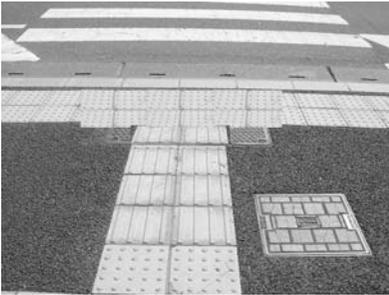
Fig. 10 Fig.9における正しい設置方法

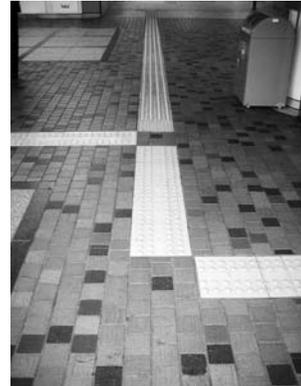
神戸市内では、一般的なブロックとは異なった形状の1種類のブロックを独自のルールに基づいて設置している。誘導したい方向にこのブロックを設置し、ブロックが交差する箇所や障害物の前等の一般的に警告ブロックを設置すべき場所にはブロックを設置しないで空けておくというルールである(Fig.11)。この地域で生活している視覚障害者でなければ、そのルールが理解できず、移動する際に混乱する。また、神戸市内にはこのブロックおよびルールを用いている箇所と設置指針に基づいた一般的なブロックおよびルールを用いている箇所が混在している。視覚障害者にとっては、この神戸式ブロックと一般的な警告ブロックの区別が足底だけではつきにくく、Fig.12のように設置されていると、階段前に警告ブロックがあることに気がつかず、転落してしまう危険がある。早急に神戸式ブロックを廃止し、規格化されたブロックに統一すべきである。

Fig. 11 一部の地域に限定されたルールやブロックを使用している例1：神戸市

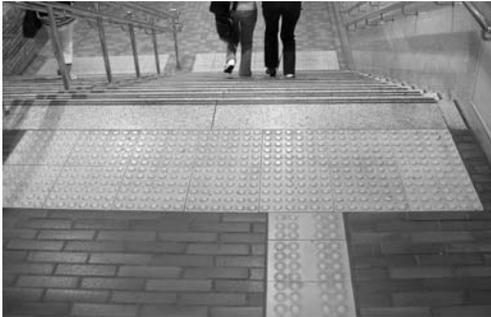
Fig. 12 一部の地域に限定されたブロックとJIS規格のブロックが混在している例：神戸市

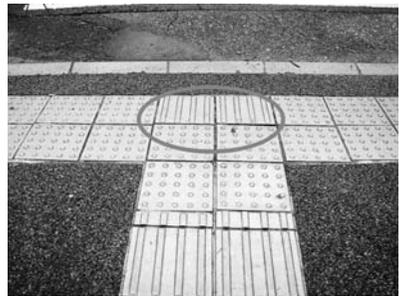
その他にも、Fig.13のように横断歩道前の2枚を警告ブロックではなく、誘導ブロックにしている地域がある(岡山、沖縄等)。そもそも設置指針では、横断歩道前の誘導ブロックはFig.14のように横断歩道と線状の突起が同じ方向になるように設置するように定められている。そのため、視覚障害者の多くは横断歩道を渡る際には、それまで使用していた誘導ブロックの突起の方向を頼りに横断歩道の方向を予測し、進むことになる。ただし、横断歩道前の警告ブロックで立ち止まると、線状突起の方向の記憶があいまいになり、誤った方向に飛び出してしまうことがある。それを防ぐために、このローカルルールが考えられたと思われる。

しかし、横断歩道前で立ち止まらなければならない箇所が誘導ブロックになっていると、視覚障害者は横断歩道前であることを認識せず、道路に飛び出してしまうことになる。そのため、このルールは飛び出し事故の誘因となる。

Fig. 13 一部の地域に限定されたルールやブロックを使用している例2：岡山市

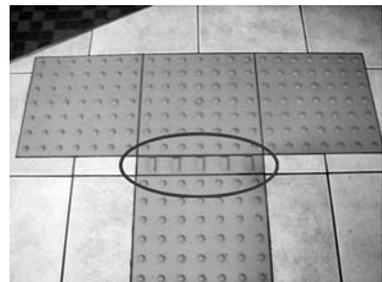
Fig.15のように長さの短い誘導ブロックが使用されているケースがしばしばある。設置指針にしたがって分岐点から誘導ブロックで移動方向を導いているのであるが、視覚障害者は長さの短い誘導ブロックを踏み越えてしまう可能性が高く、結果的に誘導ブロックの役割を果たしていないことになる。

Fig. 15 誘導ブロックが役に立たない例：東京都港区

設計の段階で、誘導ブロックの長さが短くなり過ぎないようにブロック位置を計画する必要がある。

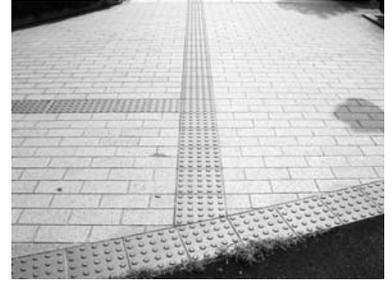
本来ならば、誘導ブロックを設置すべき箇所に、警告ブロックが設置されている場合がある(Fig.18)。このように警告ブロックが設置されている場合、誘導路であるのか、注意をしなければならない場所であるのかの判断がつかずに視覚障害者を混乱させる。

Fig. 18 誘導ブロックを設置すべき箇所に警告ブロックを設置している例：群馬県高崎市

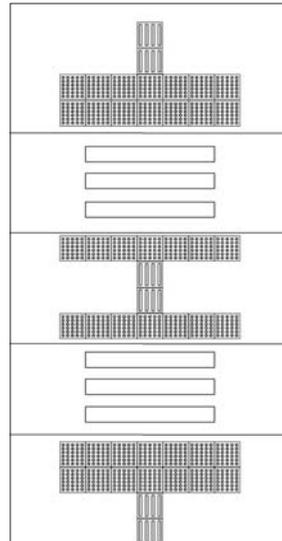
Fig. 20 中央分離帯と横断歩道入口のブロックの設置方法案

中央分離帯にブロックが設置されていると、視覚障害者は横断歩道を渡りきったと勘違いして、分離帯の上を歩いていってしまうことがある³⁾。設置指針には中央分離帯にブロックを設置するように書かれているが、中央分離帯のブロックの設置方法を細かく指示していない。横断歩道を示す場合は2列以上の警告ブロックを設置し、中央分離帯には1列のみの警告ブロックを設置することを提案したい(Fig.20)。
