## 数寄屋橋交差点の研究(その1)

1975年10月

(財) 国際交通安全学会

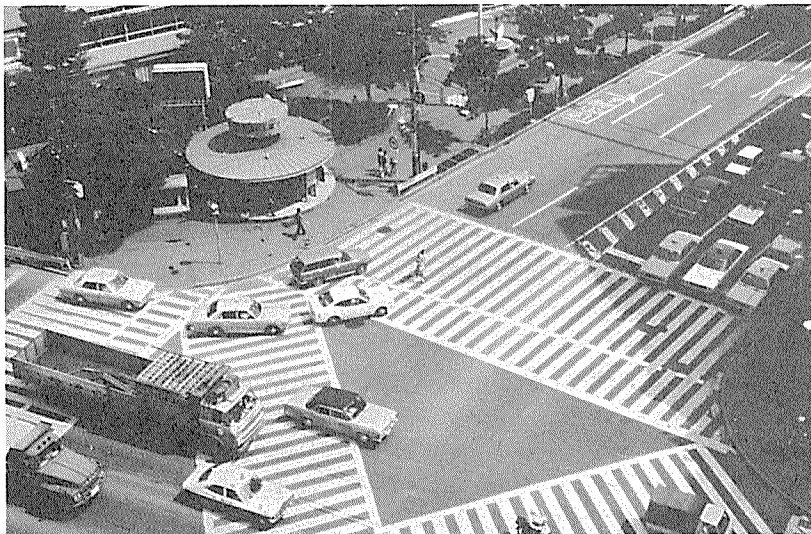
- 2) 通過車両の流れをみて、スクランブルシステムを知らずに横断する。

写真－３ 車の流れで横断する歩行者

観察によるこの分類は、観察者の解釈によるもので、面接によるものではないが、平日の歩行者は、1)の分類による歩行者が比較的にみられる。休日は、2)の分類について、家族連れ、複数以上の集団に見受けられる。また、老年者、外国人の中にも、これに該当する者が多い。

2) に該当する歩行者は、一般の交通信号システムにみられる、車両と歩行者が同時に移動する習慣が身について、車両の流れを見て、横断を始めるとみなされる。この様な歩行者の中には、警察官の拡声機による注意を聞いて、はじめて横断を断念する者もいる。特に、休日には、こうした集団が、交番＝不二家間に数多く見られる。この方向は実態に示す様に、利用者が集中することからも、集団行動化し易い傾向がある。

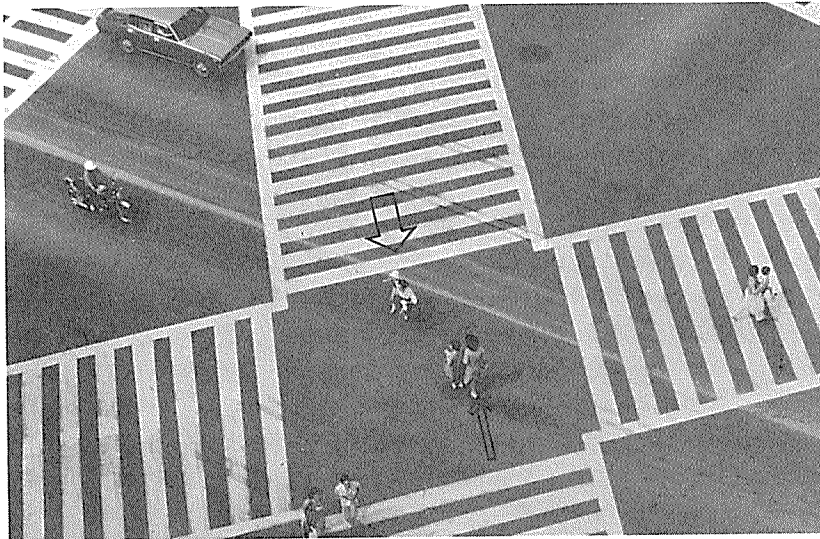
写真-4 交番よりソニーに横断の親子連れ : 進行◀方向  
ソニーより交番へ途中で横断を断念した2人連れ: 進行◀方向

その状態における、歩行者と車両の行動を観察すると、

- 車両は、歩行者の横断を妨害しない様に、意識的に除行、回避、停車して残った歩行者が、交差点の外に出るのを助ける。

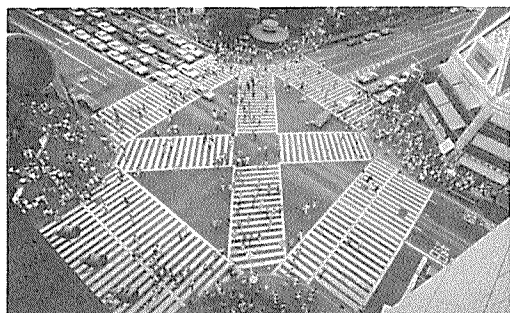
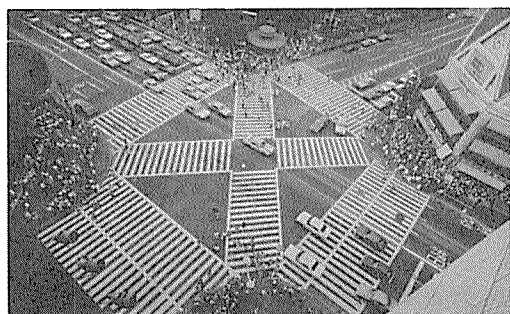
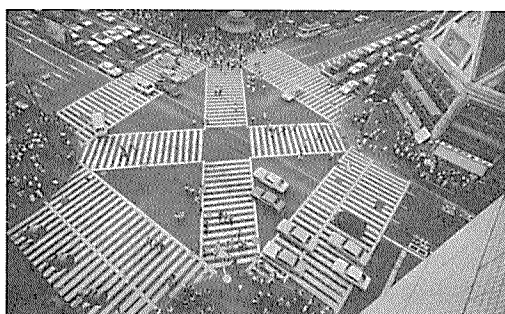
一例として、休日の15時30分と平日の18時について比較すると、表-2に示す様に、横断歩行者総数、赤現示で横断中の歩行者数はほぼ同数である。これを写真-12、赤現示に変わった時点、写真-13、それから6秒後の状態（車両用信号が青現示となった3秒后。）で観察すると、図-11に示す様に、平日の歩行者には車両の動きを心得て、トラブルを避けた行動がみられる。

写真-12 赤時点に変わった時点の横断歩行者

写真-13 6秒経過した時点の横断歩行者
