平成23年度研究調査プロジェクト（H2303）

安全でエコなラウンドアバウトの実用展開に関する研究（Ⅲ）

報告書

平成24年3月

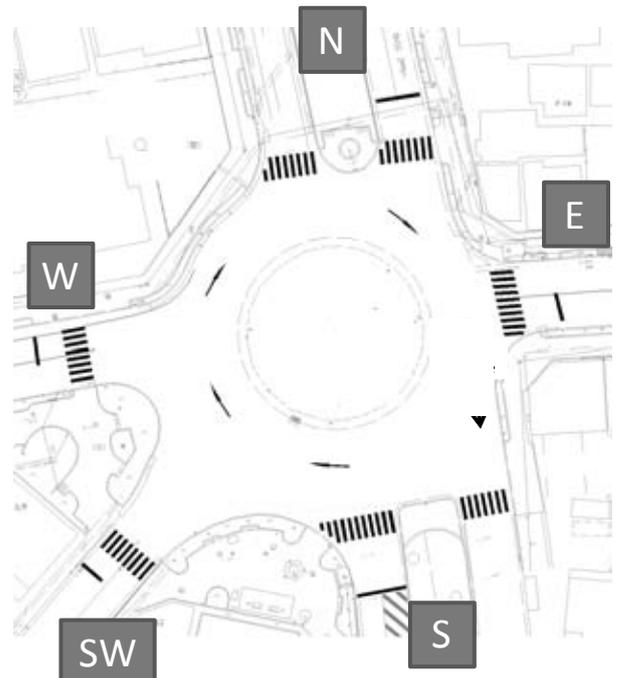
図-2.1 2010年社会実験前「吾妻町ロータリー」

ない。2010年社会実験前の交差点幾何構造を図-2.1に示す。ここで、各流出入口をそれぞれN(北)、E(東)、S(南)、SW(南西)、W(西)とした。2010年社会実験前の吾妻町交差点は、以下の幾何構造上の特徴を有していた。すなわち、

- ①5つの流入路の中心線が1点で交わらず、円の中央が南北軸から外れている、
- ②環道直径が北側約40m、南側約50mと大きく、正円でない楕円形となっている、
- ③北流入部(片側2車線)から南流出部(片側2車線)に車両が直進可能な線形となっており、通過速度が高い、
- ④環道部の幅員が一様でなく、広大である(特に南～西部分)ため、ODによる車両の走行軌跡がまちまちであり、危険な交錯が頻繁に生じている、等である。

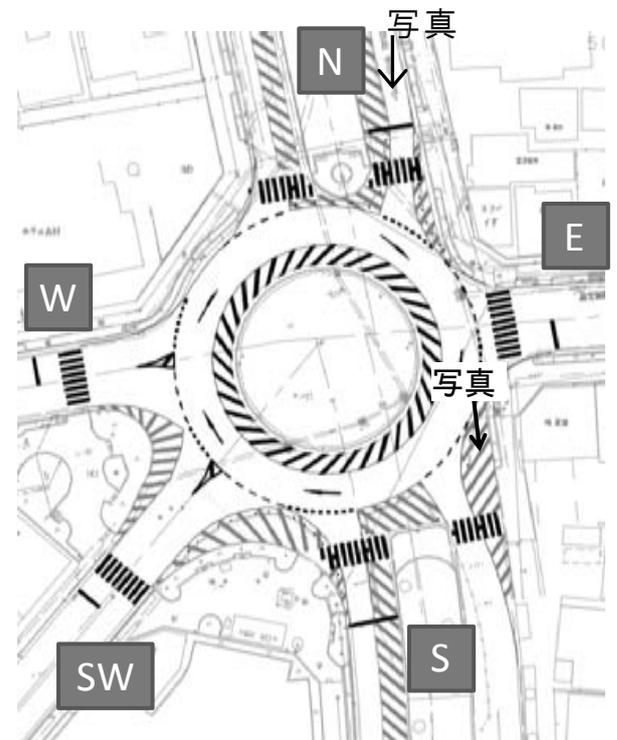
図-2.2 2010年社会実験事後 構造

前節のような状況を改善すべく、2010年社会実験の際には、それらの対策として、路面標示、ポストコーン、横断歩行者注意喚起シートの貼付、境界ブロックの設置(写真-2.1)、単管バリケードの仮設(写真-2.2)などの各種交通安全施設の施工、交差点構造の改良がなされた。2010年社会実験事後の交差点構造を図-2.2に示す。図-2.2に示す2010年社会実験前と比較した構造の特徴は以下の通りである。

- ・全流出入口を1車線運用
- ・環道を円形にし、幅員を統一、ゼブラによるエプロンを設置
- ・流出入口を交差点中心に向けること
- ・SW、W流出入口に導流ゼブラ設置
- ・構造物を設置(ポストコーンとブロックを使用)
- ・横断歩道の位置は変更なし

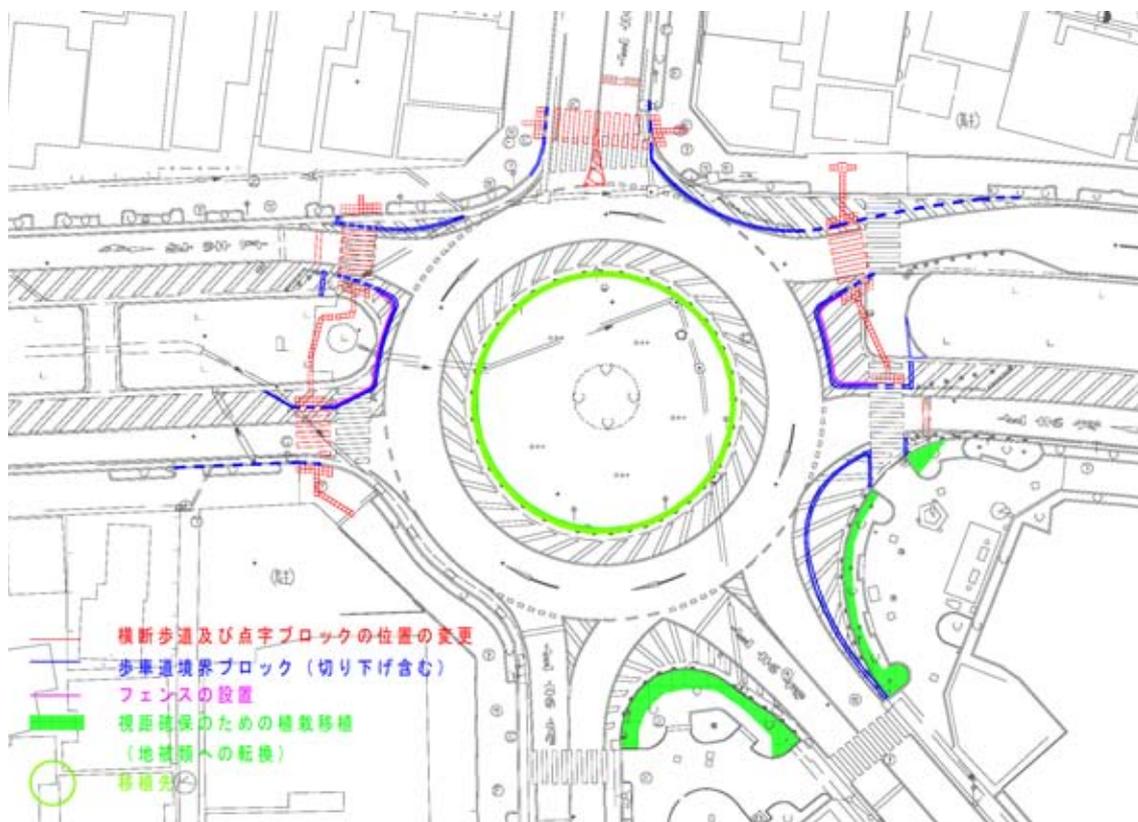
図-2.3 2011年度社会実験に先立ち実施した構造改良図面

- ①環道出口と横断歩道の間の距離が長いと流出車両速度が高くなる点と、車両1台が歩行者横断待ち滞留できる空間の確保を考慮して、横断歩道を環道出口より5m程度の位置に移設する。
- ②横断者の負担軽減のため、横断歩道距離を短くする（N、S）。
- ③横断者の環道内誤進入を防ぎ、安全性を向上させるために中央帯部にガードパイプを設置する（N、S）。
- ④視距確保のため植栽を移植する。

上記の設計方針を具体的にまとめたものを図-2.3、図-2.4に示す。なお、①に伴い、N流入部停止線を移動(停止線/横断歩道間距離を5m/2m)することやE流出入口に導流ゼブラを設置する改良がなされた。主な流出入口の構造改良の様子を図-2.5に示す。

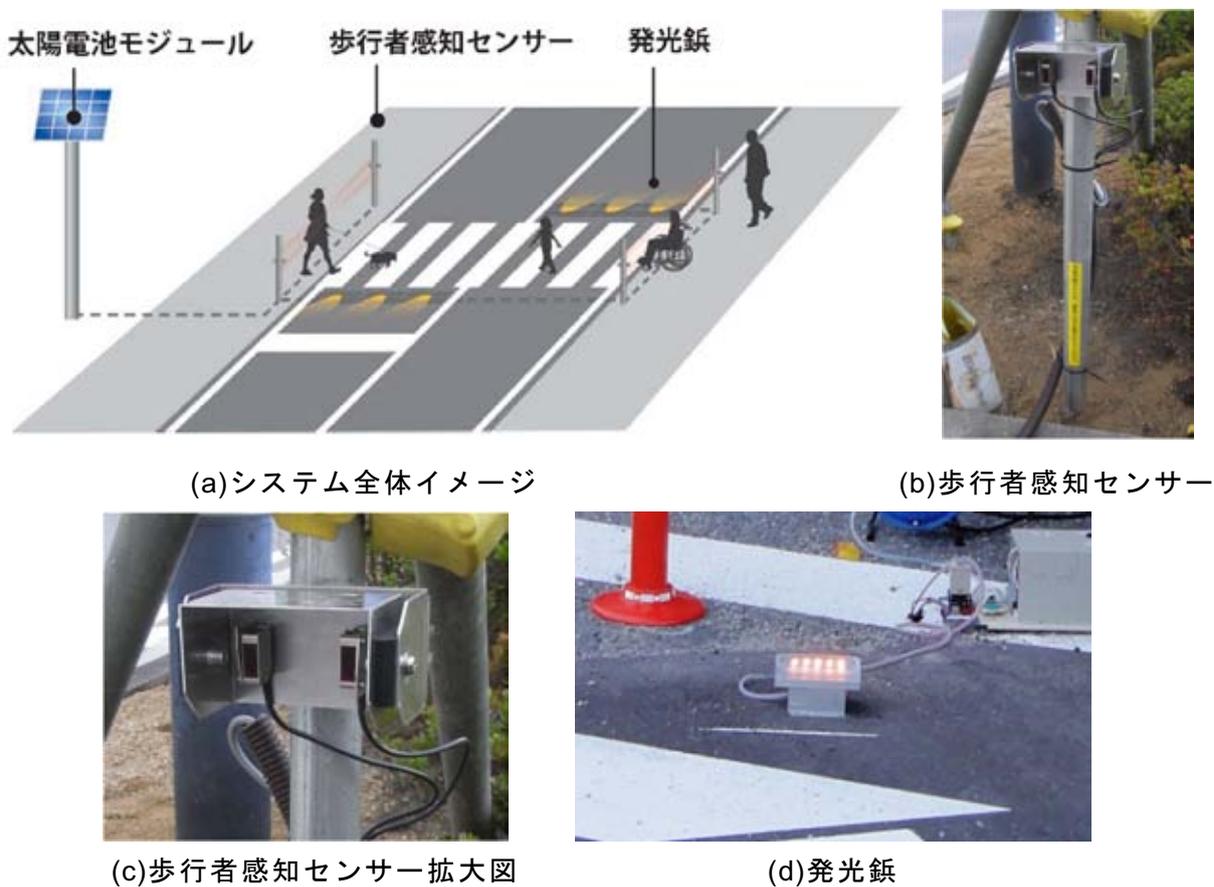
図-3.1 横断歩行者感知式発光鋌システムの概要

導入した発光鋌システム（株式会社キクテック）の概要を図-3.1に示す。

本システムは横断歩道両端付近に設置された歩行者感知センサーと発光鋌（黄色LED）から構成されており、電源は太陽電池モジュール（三菱電機株式会社津川製作所）により供給されるものである。横断者が横断歩道手前側の歩行者感知センサー間を通過すると車両接近側の道路に埋設された発光鋌が点灯し、その後、横断者が横断完了し、奥側の歩行者感知センサー間を通過すると発光鋌が消灯する仕組みとなっている。また、昼夜問わず、横断者が存在するときの

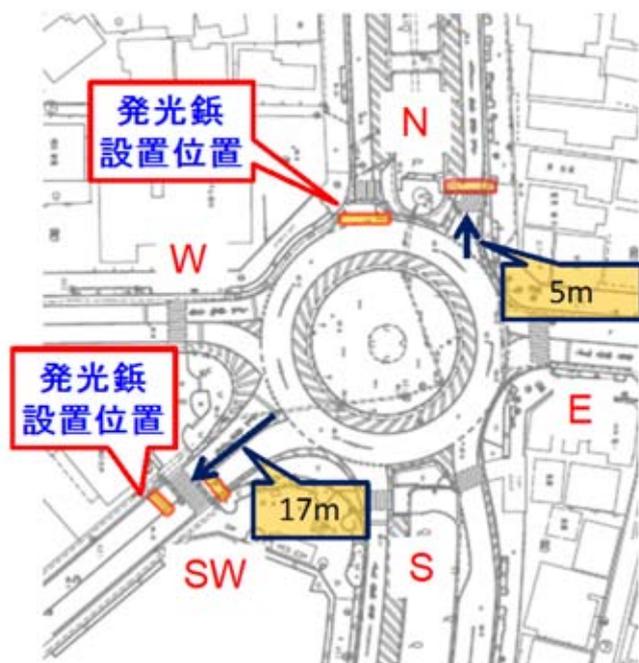
図-3.2 発光鋏設置位置と発光鋏のイメージ

みに作動するシステムであり、複数の横断者が連続して横断する際には、後続の横断者が渡り終えるまで発光鋏が点滅する設定となっている。本システムを図-3.2、図-3.3、図-3.4のように吾妻町交差点の北部（N）2箇所、南西部（SW）の横断歩道に設置し、実験を行っている。

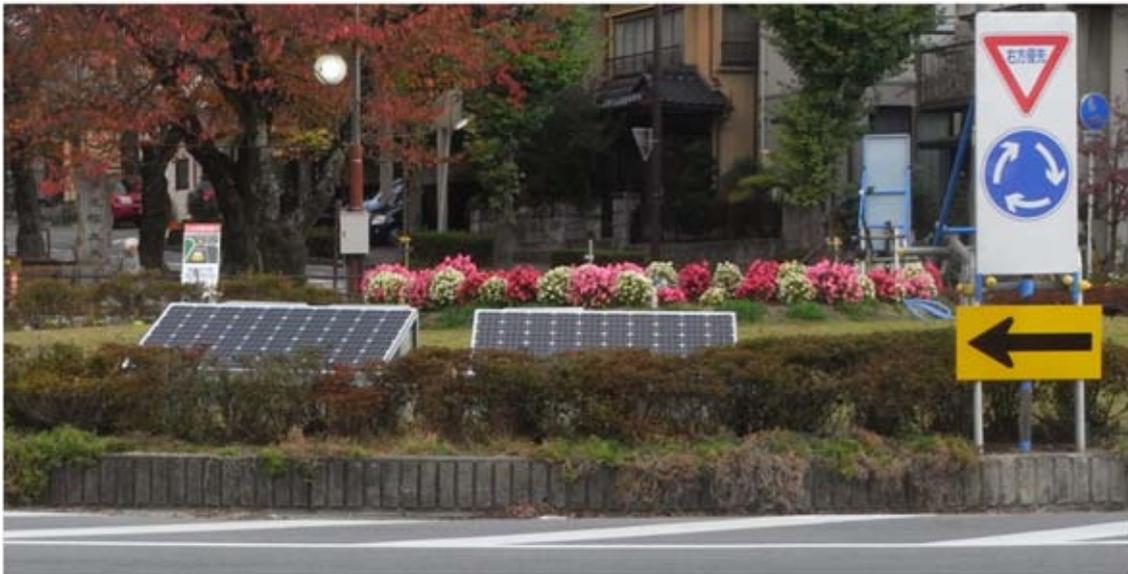
写真-3.1 太陽光パネル設置の様子

なお、本年度の社会実験の際、発光鋸システムの電源確保のための太陽光パネルの設置（写真-3.1）に協力頂いた地域団体は、三菱電機㈱中津川製作所であった。また、交通流観測調査に際しては、㈱飯田ケーブルテレビにご協力をいただいた。

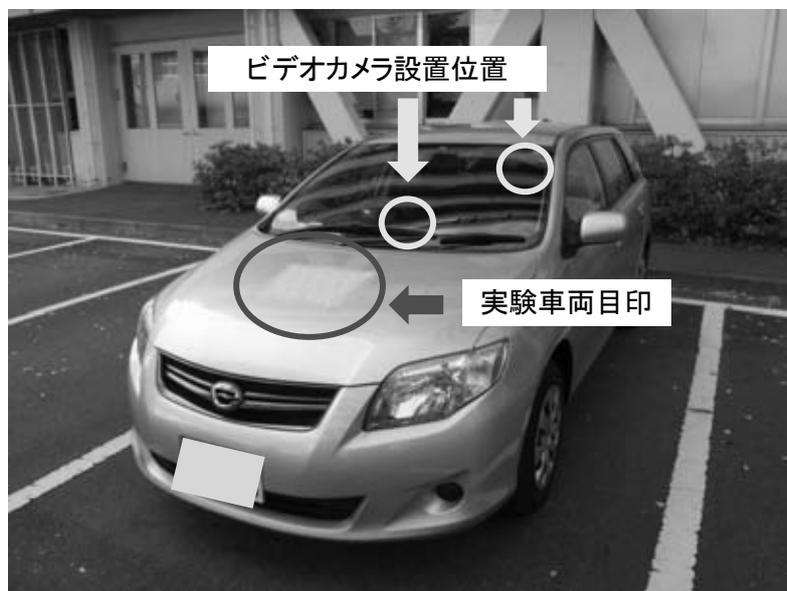
図-3.12 実験車両

当該RBTにおいて普通自動車（カローラフィールダー）を実際に走行させ、車内に設置したビデオカメラ（ContourGPS）2台とドライブレコーダー（SRcomm）によって車両挙動、周辺の交通状況および安全確認等の運転者挙動データを取得している。走行調査は、社会実験前（以降、実験A）、社会実験中1回目（以降、実験B）、社会実験中2回目（以降、実験C）の合計3回行っている。走行調査の日程を表-3.4に示す。また、実験車両を図-3.12に、ドライブレコーダーの概要と取得データを図-3.13に、ビデオカメラ設置状況を図-3.14に示す。実験A、実験Bの被験者には成人男性4名（被験者1、2、3、4）、実験Cには、そのうちの2名（被験者3、4）を起用している。実験車両には被験者1名、記録員2名が乗車する。

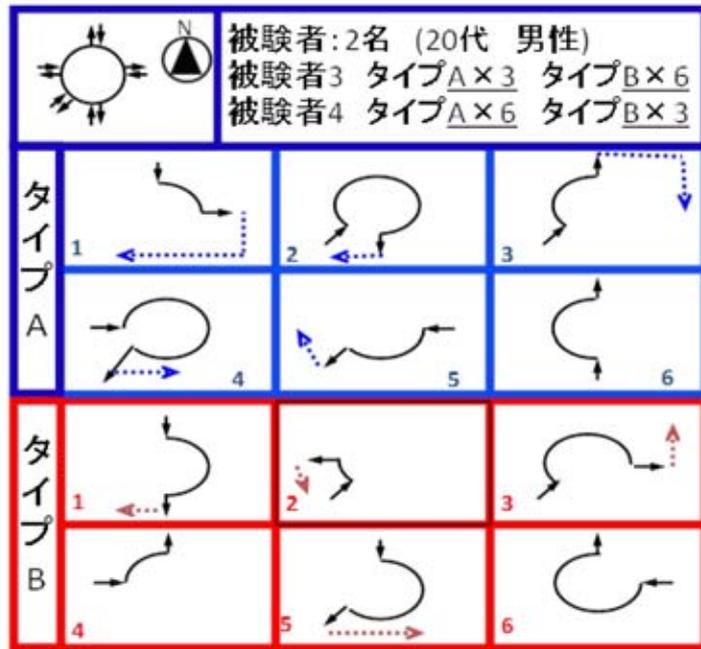
図-3.17 実験 C 走行ルート

実験Cでは、発光錐の発光開始・終了タイミング、点滅間隔、設置個数、発光照度を変更している。走行実験開始までの経路は実験Aと同様である。走行ルートは、発光錐が設置されたNまたはSWどちらかを少なくとも通行するものとする。これは、発光錐の設定変更による横断者、運転者へ与える影響を評価するためである。走行ルートは図-3.17に示すように12通りとし、実験A、実験Bと同様、タイプA、タイプBに6通りずつ分割し走行する。被験者3はタイプAを3回、タイプBを6回走行し、被験者4はタイプAを6回、タイプBを3回走行する。

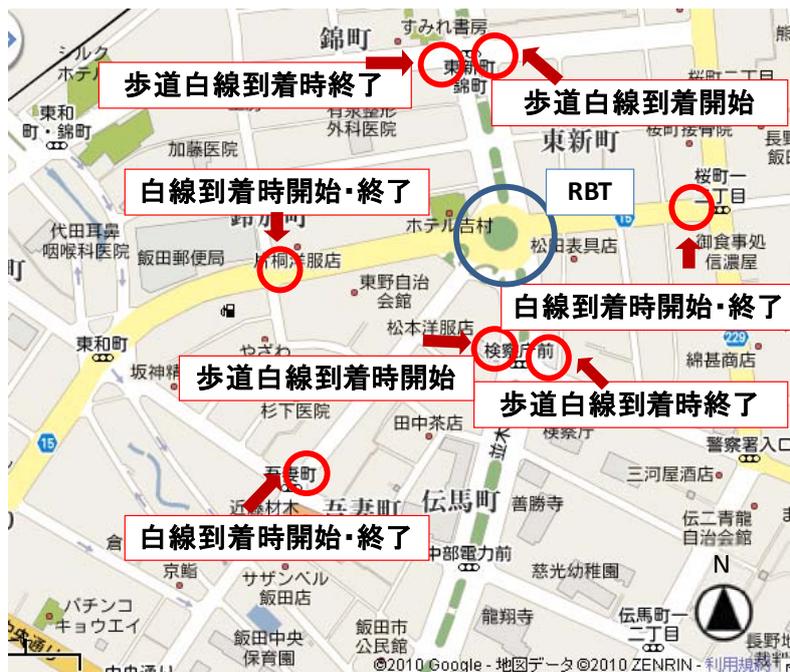
図-3.18 リンクの詳細

安全確認動作に関して、被験者は走行中、各流出入部手前で横断歩道（滞留部は含まず、横断歩道左端から右端まで）を確認した時点（以降、歩道確認時）および、横断歩道直近到達時安全確認した時点（以降、安全確認時）に合図を出してもらっている。そのタイミングを車両に同乗した記録員がドライブレコーダーに記録する。被験者の安全確認動作を取得するにあたって、挙動データの取得区間（以降、リンク）を設定する。取得開始・終了地点について、Nは東新町錦町交差点、Eは桜町2丁目交差点、Sは検察庁前交差点、SWは中央通り2・3丁目交差点、WはRBTから西へ1つ目の交差点である。リンクの詳細を図-3.18に示す。

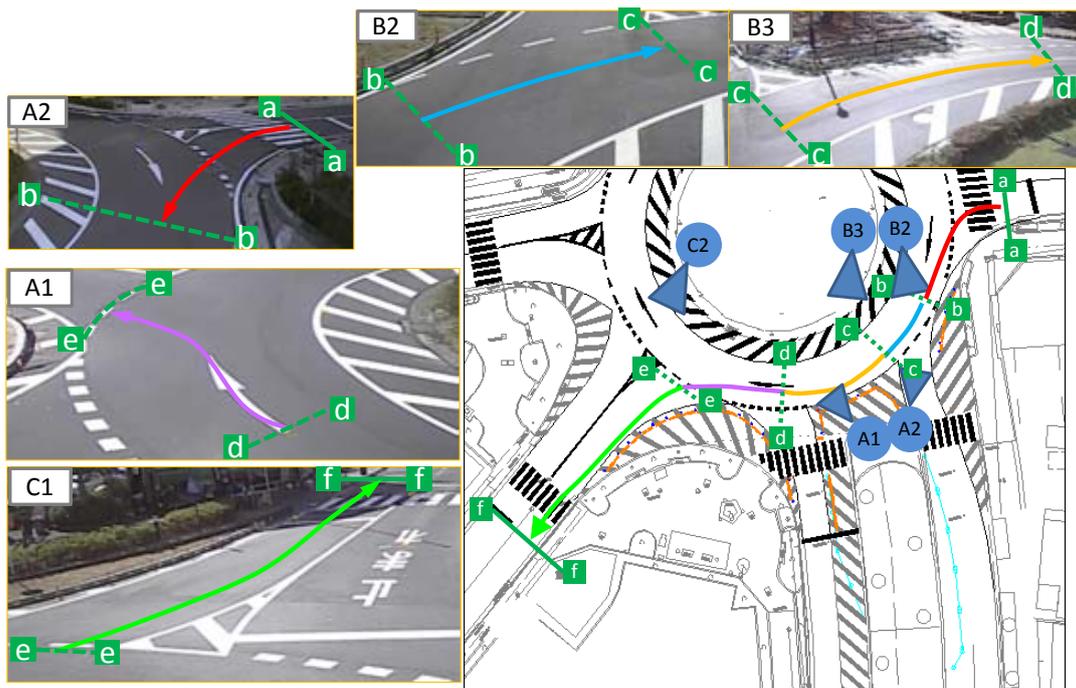
図-4.1 RBT流入部、環道部、流出部の車両挙動データ取得のための画角イメージ

車両挙動データの取得には、ビデオ画像処理システム(鈴木・中村(2006))を用い、複数のビデオカメラからの観測軌跡を統合して用いる。車輪の接地点を記録ポイントとし、1/3[s]ごとの車両の走行位置をビデオ画像座標系から地図座標系へ射影変換することで実座標上での走行位置を求めている。なお、観測データに固定区間カルマンスムージングを適用することでスムージング処理を行い、0.1[s]ごとの車両の走行位置および走行速度を補完推定している。RBT流入部、環道部、流出部の車両挙動データ取得のための画角イメージを図-4.1に示す。

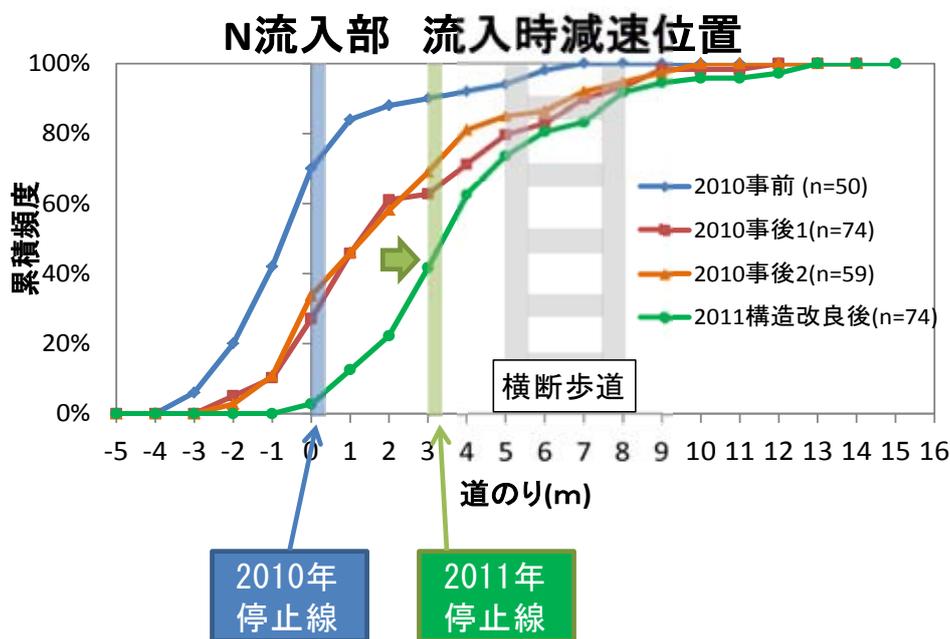
図-4.2 N流入部における流入時減速位置の分布

流入時の減速位置の累積頻度分布を図-4.2に、減速位置の基本統計量を表-4.1に示す。ここで、流入時の減速位置については、まず、停止線上流端を走行距離(横軸)の原点として、流入車両走行距離(m)と走行速度(km/h)の関係に着目する。この関係において、環道に最も近い、速度の極小値をプロットし、この点を「流入時減速位置」と呼び、2010年の停止線位置を原点として、上流に負値、下流に正值をとる道のみで定義する。なお、歩行者、他車両の影響を受けていない車両のみを対象とする。

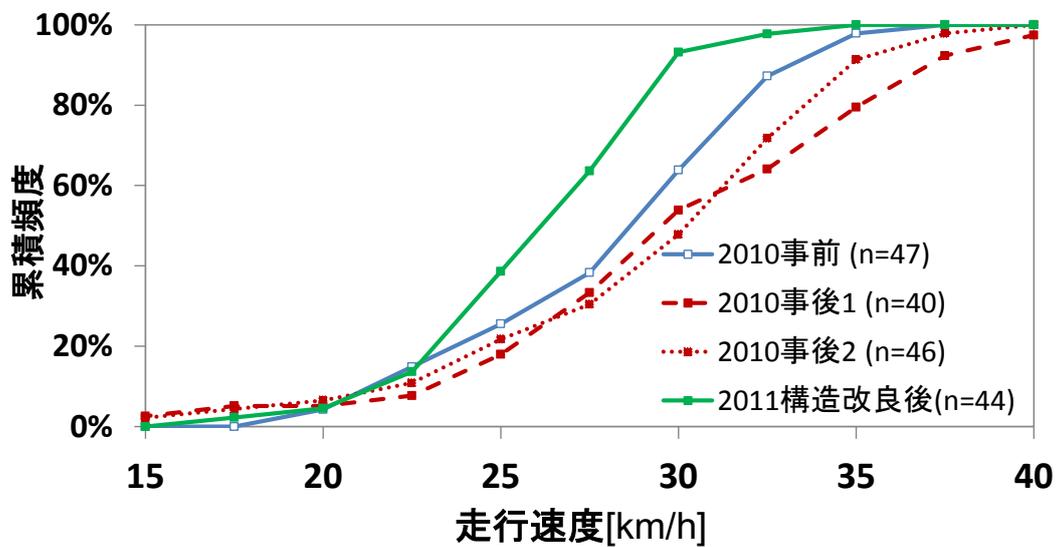
図-4.8 環道部における車両走行速度分布 (断面③)

断面③については、表-4.4より、前年度実験時よりも車両走行速度の平均値が3km/h程度低下し、また、図-4.8より、25-30km/h付近の速度域の割合が増加し、30km/h以上の速度域の割合が低下するなど、分布形状にも差異がみられる。本年度社会実験時の境界ブロックの構造物化により、交差点流出部手前での高速度での走行が抑制されたためと推察される。

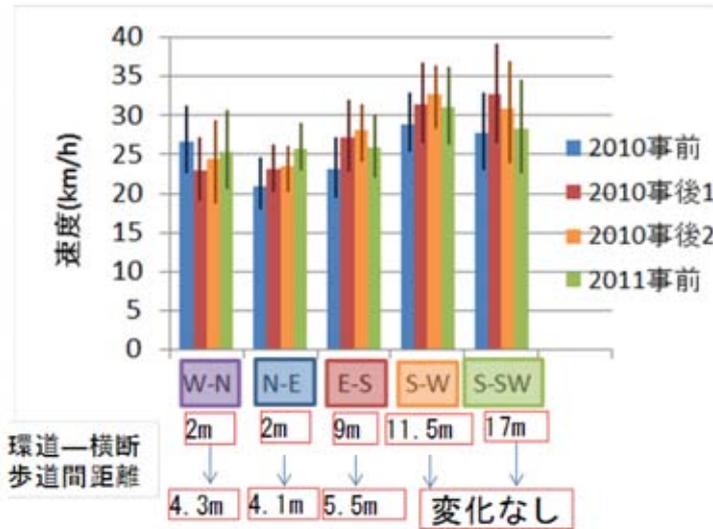
図-4.12 流入部別左折流出時の横断歩道通過速度

本項では、流出部の車両挙動として、左折流出時の横断歩道通過速度に着目し、分析を行う。ここでは、前項同様、前年度社会実験前後の3時点および2011年後社会実験前（構造改良後）の計4時点での比較分析を行う。図-4.12に調査時点、流入部別の横断歩道通過速度の平均値と標準偏差を、図-4.13に調査時点、流入部別の左折動線とサンプル数を示す。

図-4.12より、2010事後と2011事前を比較すると、N、E流出部では速度が増加している。これは横断歩道を下流側へ移動したことの影響といえる。次に、S流出部では速度低下傾向がみられる。これは、横断歩道を上流側へ移動したこと、また、E流入部の歩車道境界ブロックの固定の影響と推察される。さらに、SW、W流出部では速度が低下傾向にある。これもS流入部の歩車道境界の影響と思われる。

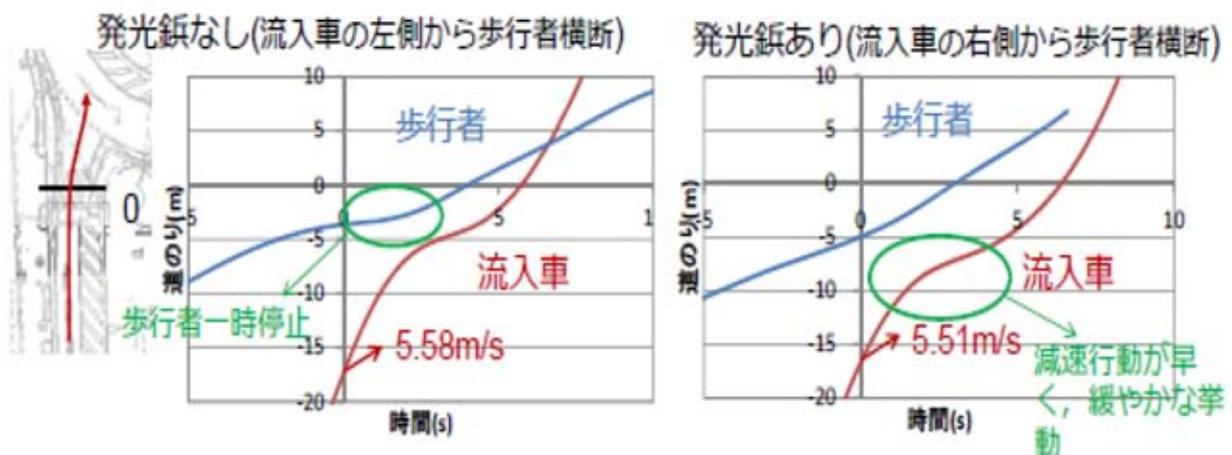
図-4.14 発光鋸設置前後の歩行者一流入車の道のりと時間関係

発光鋸システム設置前後で、発光鋸システムの歩行者センサー通過時の歩行者、流入車両の位置関係が類似している1ケースを抽出し、歩行者一流入車の道のりと時間関係について分析する。先頭車両を対象に、道のりの原点を横断歩道の中心とし、歩行者がセンサーを通過した時刻を0として発光鋸の有無別にまとめた結果を図-4.14に示す。

これより、発光鋸なしの状態では流入車の減速行動が遅く、やや急な挙動を示しているのに対して、発光鋸がある状態では流入車の減速行動が早く、緩やかな挙動を示し、歩行者の横断判断もしやすいことがうかがえる。

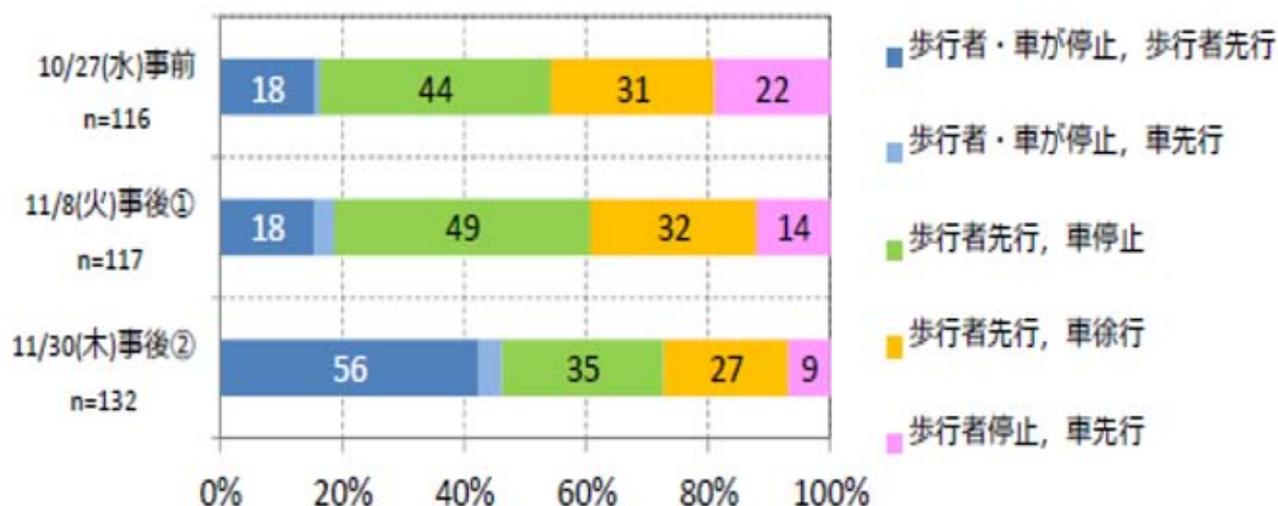
図-4.15 横断歩道における歩行者－車両の通過タイミング、交錯状況

横断歩道における車両と歩行者の交錯について、発光鋸の設置前後での違いを分析する。ここでは、事前1時点、事後2時点（発光鋸設置直後、3週間後）の3時点のデータについて、横断歩行者と車両のどちらが先に横断歩道を通過するかについて、ビデオ観測結果から交錯パターンを5分類した結果について、図-4.15に示す。

これより、歩行者停止、車先行の割合が減少し、歩行者・車が停止、歩行者先行の割合が増加していることがわかる。したがって、発光鋸システム設置により、横断歩行者優先原則が遵守されるようになったと解釈できる。

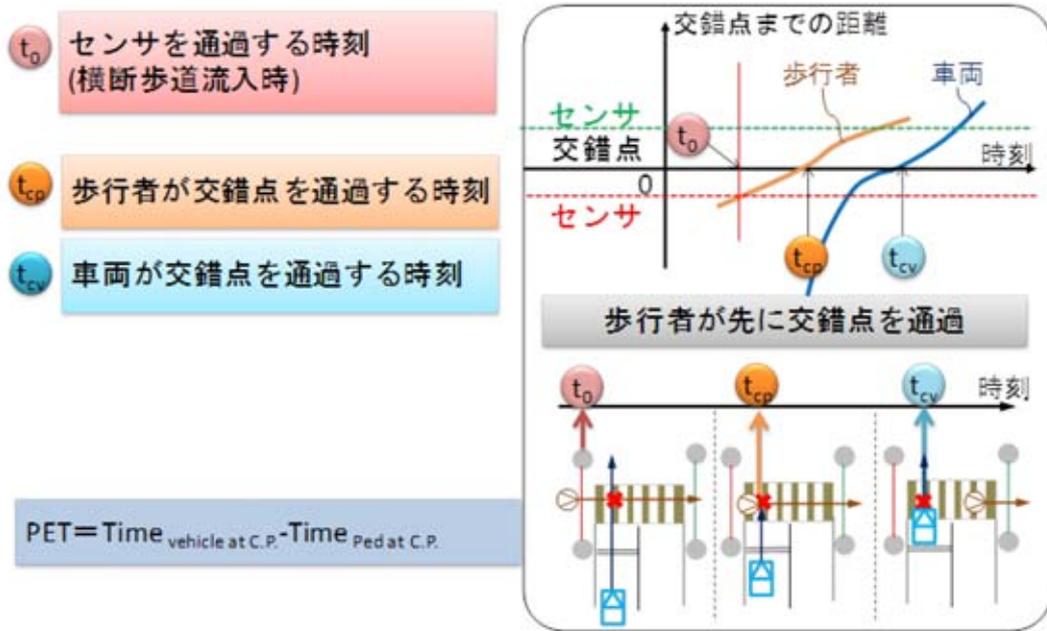
図-4.16 歩行者が先に交錯点を通過するケースのPET指標の定義

次に、横断歩道における車両と歩行者の交錯現象を、錯綜指標の一つであるPET（Post Encroaching Time：交錯点における二者の通過時間差）により表し、発光鋸システム設置の安全性への影響について分析する。今回は、実際に観測した車両の軌跡と歩行者の軌跡が交差した点を交錯点と定義した。なお、車両の軌跡は右前輪の地上設置点、歩行者の軌跡は足元の中心の地上設置点でデータ取得している。車両のデータ観測について、流入車両については、車両観測開始断面と流入部停止線の間(30m)において、観測車両の前方に車両が一切存在しない場合、データを取得している。一方、流出車両については、流入－左折－流出、流入－環道－左折－流出のケースを想定するが、これらについて、流入部手前15mから流入するまでの間に、環道の上流側1/4円の部分に車両が存在しない場合、データを取得し、分析に用いている。

歩車の交錯現象としては、①歩行者が先に交錯点を通過（図-4.16）、②歩行者がセンサー通過前に車が交錯点を通過、③歩行者がセンサー通過後に車が歩行者より先に交錯点を通過、の3つが考えられるが、取得サンプル数の関係上、ここでは①の結果のみ示すこととする。流出入部別、調査時点別のPET特性について、朝時間帯（7:00-9:00）の結果を図-4.17に、夕方時間帯（16:00-18:00）の結果を図-4.18に示す。

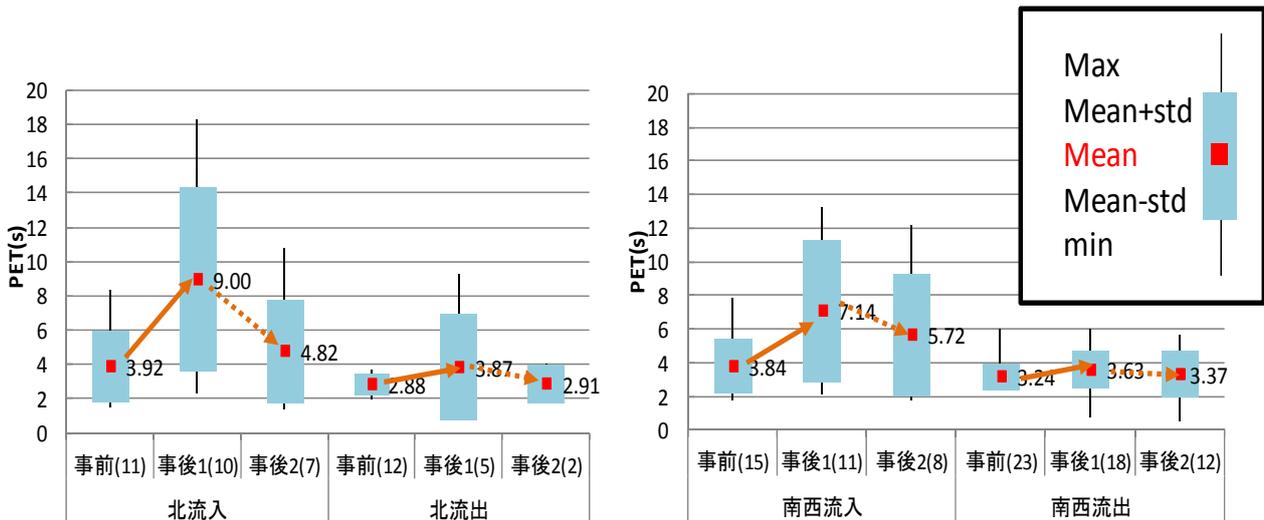
図-4.17 流出入部別、調査時点別のPET特性（朝時間帯7:00-9:00）

図-4.17より、まず、事後1回目は、全流出入部で事前よりPETが増加していることがわかる。これは、発光鋲を設置した直後(事後1回目)は発光鋲の効果を受け、歩行者に近づく速度が低下し、その結果としてPET値が増大したと推察される。事後2回目は、全流出入部で事後1回目よりPETが減少したものの、事前よりは大きくなっている。これは、発光鋲設置1ヶ月後(事後2回目)では、運転者が発光鋲に慣れ、速度が若干元に戻る傾向にあったことに起因する。また、流入部と流出部の結果を比較すると、発光鋲による感度は、流出部より流入部の方が大きいといえる。これは、流入部の方が流出部よりも横断歩行者を視認し易いこと、また、流出車両より流入車両の方が横断歩行者・発光鋲を意識するタイミングが早いことが影響したと考えられる。また、PETの分布範囲は、流出部より流入部の方が大きいことが読み取れる。また、N、SWの流入部について比較するとSWよりN流入部で発光鋲の感度が大きい結果と読み取れる。これは、

横断歩道下流端から譲れ線までの距離が、Nの方が短く(約5m)、停止線の位置が、Nでは横断歩道上流、SWでは15m下流の環道直近という状況から、N流入部の方が、横断歩道通過速度が低めとなり、停止し易いことが影響していると推察される。

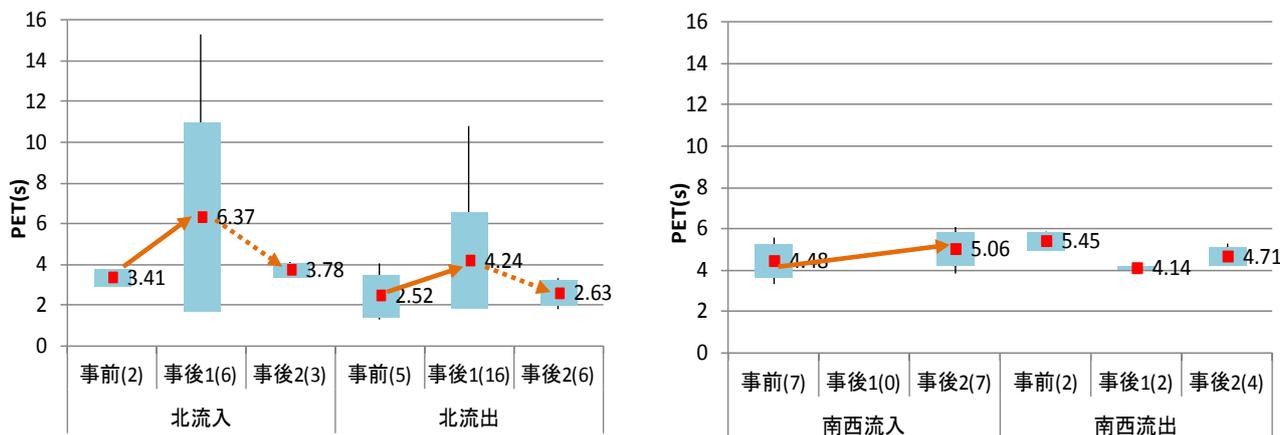
図-4.18 流出入口別、調査時点別のPET特性（夕方時間帯16:00-18:00）

図-4.18より、N流出入口部とSW流入部に関して、朝時間帯と同じ傾向といえる。しかしながら、SW流出のサンプル数が不十分であるなど、朝時間帯との結果の違いについては検証には至らなかった。

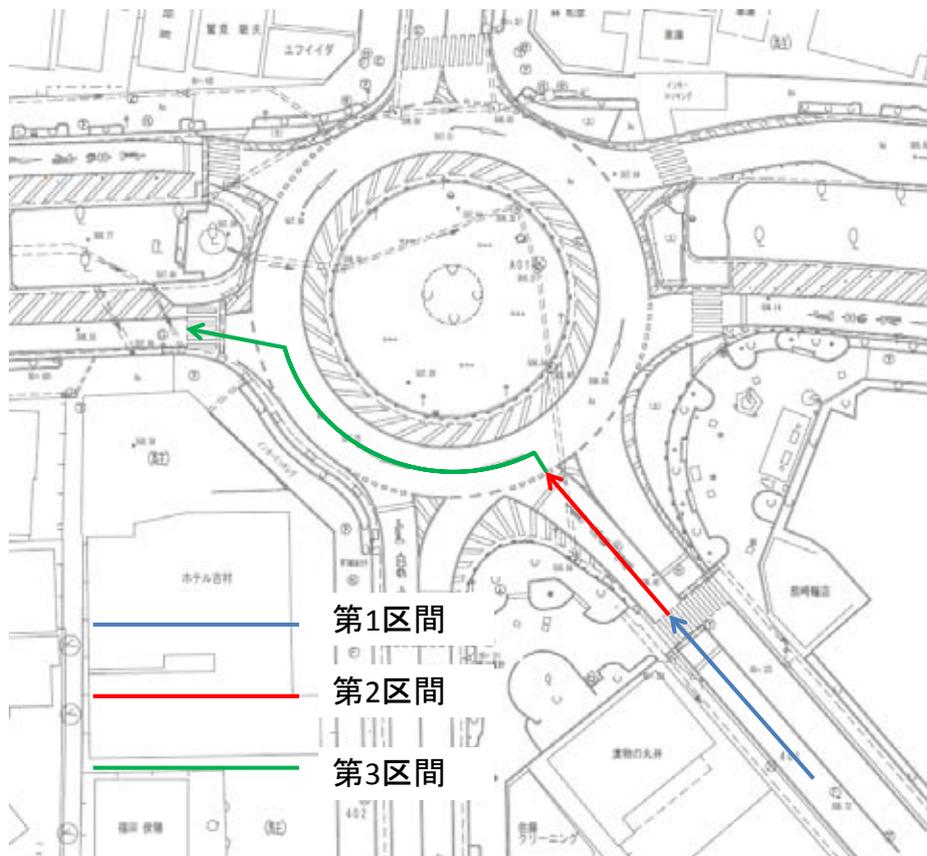
図-4.20 確認動作取得区間例

確認動作を取得するにあたり、リンクをさらに3区間に分割し、確認動作取得区間を設定する。確認動作区間例を**図-4.20**に示す。流入時確認動作取得区間を第1区間とし、各流入部歩道確認時から流入部横断歩道終了地点までの範囲とする。環道流入時確認動作取得区間を第2区間とし、第1区間終了地点から各流入部環道流入地点までの範囲とする。流出部確認動作取得区間を第3区間とし、第2区間終了地点から各流出部横断歩道終了地点までの範囲とする。

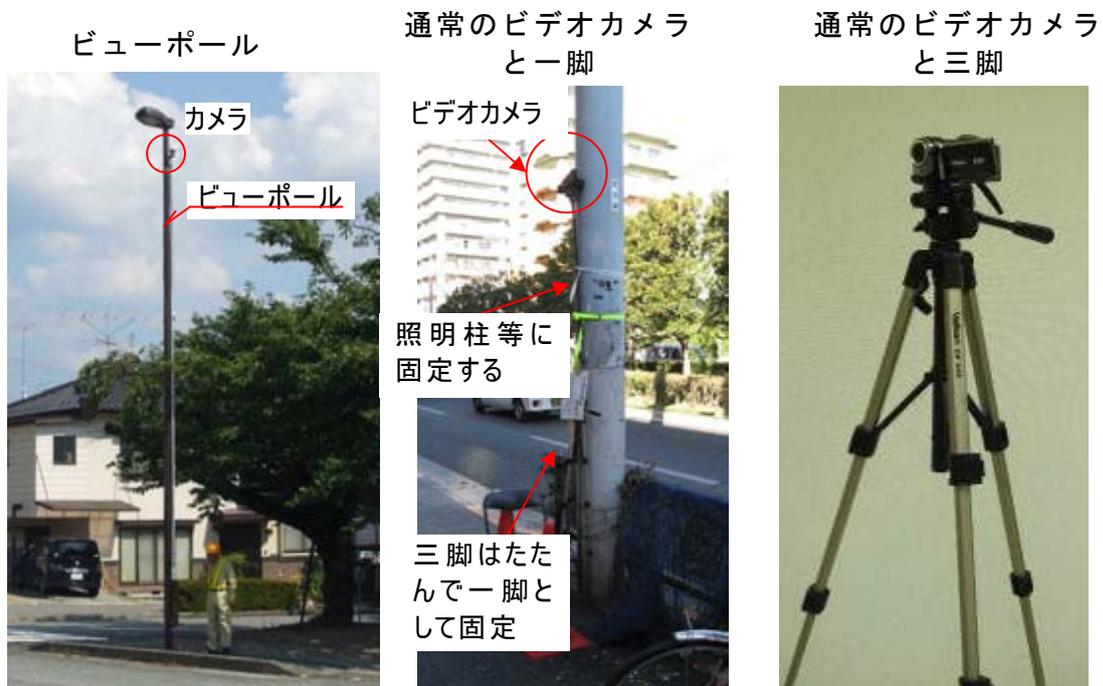
図B-1 ビデオ撮影の方法

観測は、(a)ビデオカメラ、(b)ビューポールカメラの合計17台のカメラによる撮影によって行った。ビューポールとは、(株)道路計画によって開発された製品であり、電柱などに設置しビデオカメラを高所に揚げることで高所からの撮影を可能とするシステムである。ビデオ調査の詳細ならびに調査当日の交通状況については、付録Bに示す。

ビューポールと通常のビデオカメラの設置状況を図B-1に示す。
