平成24年度研究調査プロジェクト (H2420・H2425)

ラウンドアバウトの社会実装と普及促進に関する研究

ラウンドアバウトの社会実装と
普及促進に関する研究

報 告 書

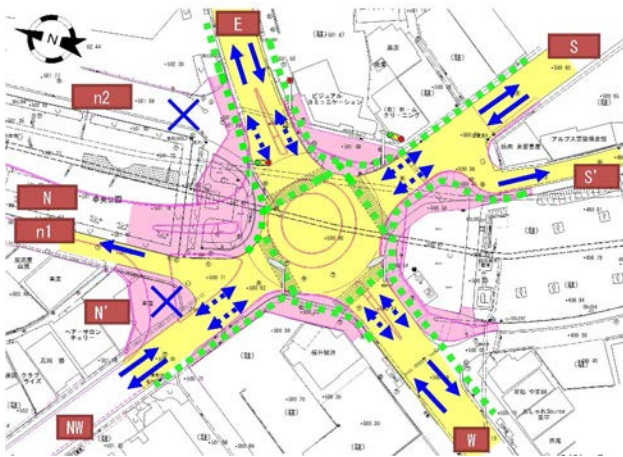
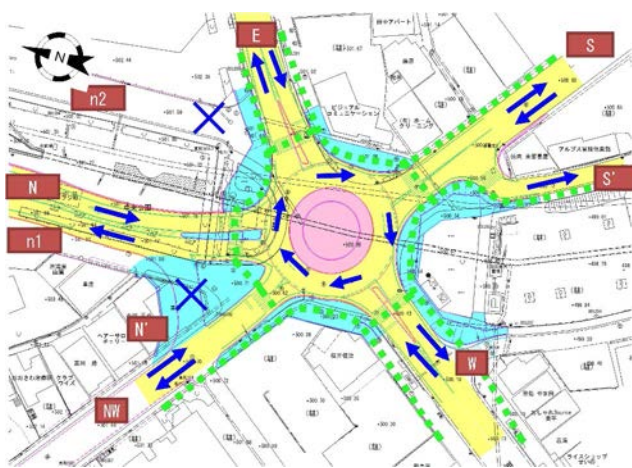
図-2.8 当初施工計画

上記の基本方針のもと、切り替え施工計画は、まず交差点外側の歩道等の整備を進め、概ねの円形形状を構築し、環道内の舗装、中央部の施工、取付道路の分離島設置の施工順序とした(図-2.8)。

計画としてはまず交差点外側の歩道等の整備を進め、概ねの円形形状を構築することで、後工程の暫定ラウンドアバウト運用と歩行者の動線を確保する計画とした。

Step.1の施工後は、まとまった範囲の施工が可能なため、この段階で環道内の舗装と区画線施工を行うこととした。基本方針として、極力全面通行止めを行わない方針とした。施工は、主要地方道の片側交互通行を行いながら北側半分と南側半分の半幅施工とし、交差点の運用を停止させないものとした。

Step.2の施工により中央部(中央島・エプロン)を除いてラウンドアバウトの概形ができたことから、環道内にバリケードを設置し、ラウンドアバウトを暫定的に運用させながら、中央部(中央島、エプロン)の施工を行うこととした。

続いて、交差点への取付道路部の分離島を施工するものとした。

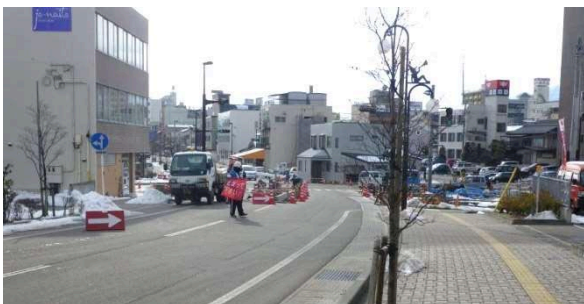
写真-2.1 片側交互通行、交通誘導員の配置

信号運用については、施工状況に応じて信号を移設や仮設しての運用は課題が多いため、取付道路からの視認が可能な切り廻し運用を行うと共に極力既設信号を利用した。また、信号現示の時間調整等において長野県警の協力を得て状況に応じた運用を行った。また、片側通行規制とする際は交通誘導員を配置し信号制御と合わせて安全に配慮した(写真-2.1、写真-2.2参照)。

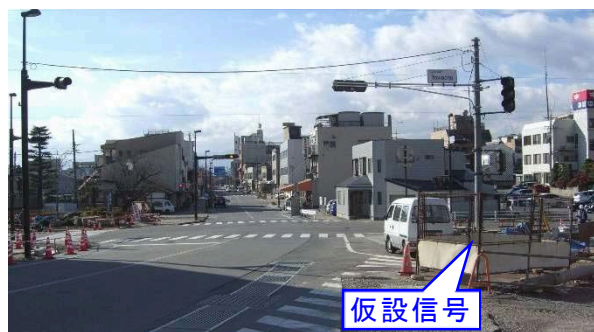
写真-2.5 信号の移設(移設後)

既設信号柱のうち1箇所がラウンドアバウト化後は環道部分に位置することから、ラウンドアバウトへの運用切り替え時に信号が支障となるため、外側(歩道)整備段階で、視認性が確保される箇所に仮設信号を設置し信号制御での運用を行った(写真-2.3～写真-2.5参照)。

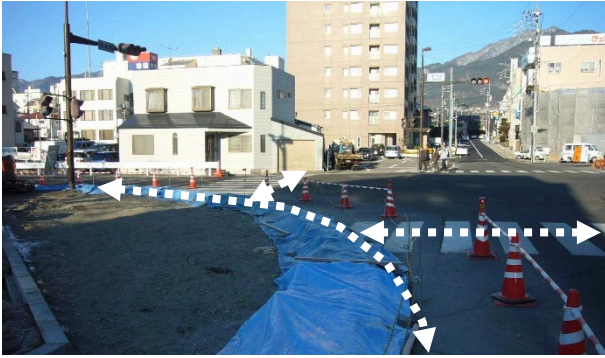
写真-2.6 歩行者動線の確保

飯田駅に近く、歩行者の交差点利用もあるため、施工中も歩行者の動線は現況から大きく変更させないように仮設歩道を設け、歩行者の誘導を図った。歩行者動線の変更は、ラウンドアバウトの概整が整った段階でラウンドアバウトにおける歩道位置に切り替えた(写真-2-6参照)。

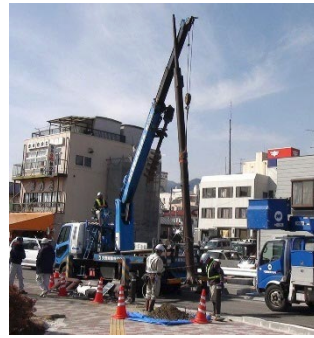
写真-2.7 信号の撤去

信号は2013年2月5日8:30に滅灯し、その後、交通誘導員による交通運用を行いながら、信号撤去、暫定区画線および標識設置を15:30までに施工した(写真-2.7～写真-2.9参照)。実質、信号の滅灯から交通誘導員による制御が7時間程度で、その後、次項に示すとおり、ラウンドアバウト運用に切り替えた。

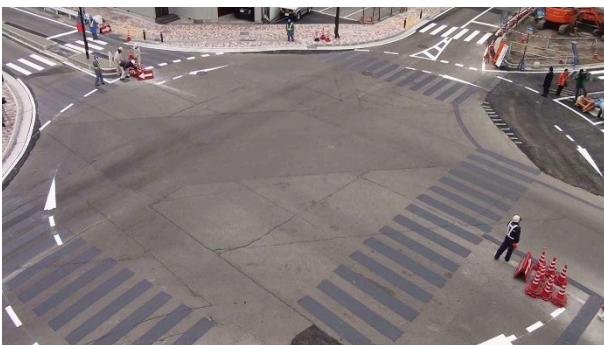
写真-2.10 暫定ラウンドアバウトの切り替え 1

ラウンドアバウト運用切り替え時には、10名程度の作業員により中央部に円形のバリアを設置することで、全面通行止はわずか10分程度で暫定ラウンドアバウトとして運用切り替えが完了した(写真-2.10～写真-2.13参照)。なお、全面通行止からの解除は、混乱を避けるため、流入部を順次1箇所ずつ開放していった。

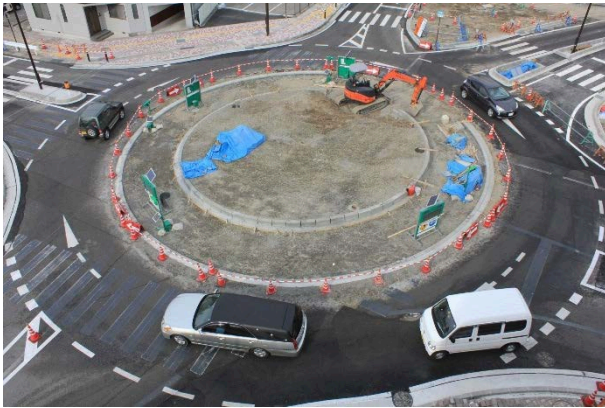
写真-2.14 中央部の施工

信号減灯後、交通誘導員による交通運用を実施しながら区画線等の施工を行った後、中央島およびエプロン部をバリケード等により囲み、この段階でラウンドアバウトを暫定的に運用する。中央島・エプロンの施工は、ラウンドアバウトとして運用しながら施工する(写真-2.14、写真-2.15参照)。

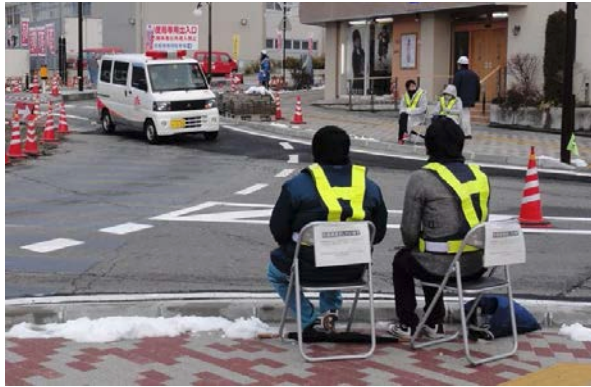
図-3.4 安全確認動作の観測状況例

首ふりに関する外部観測は、信号交差点時1回とラウンドアバウト時2回(1回目：2/6、2回目：3/25)(以降、1回目：運用直後、2回目：運用経過後と示す)の合計3回行い、データを取得している。データは、信号交差点時において、交差点流入部、交差点内部の2区間、ラウンドアバウト時において、交差点流入部、交差点内部1、交差点内部2の3区間に分け取得している。ここで、観測状況を図-3.4に、データ取得区間の詳細を図-3.5、図-3.6に示す。

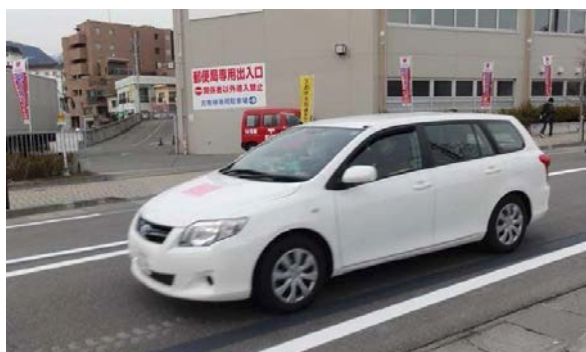
図-3.7 調査車両

2名の被験者とする。ここで、走行調査日程を表-3.2に、調査車両を図-3.7に、ビデオカメラ設置状況を図-3.8に、ドライブレコーダーの概要を図-3.9に示す。

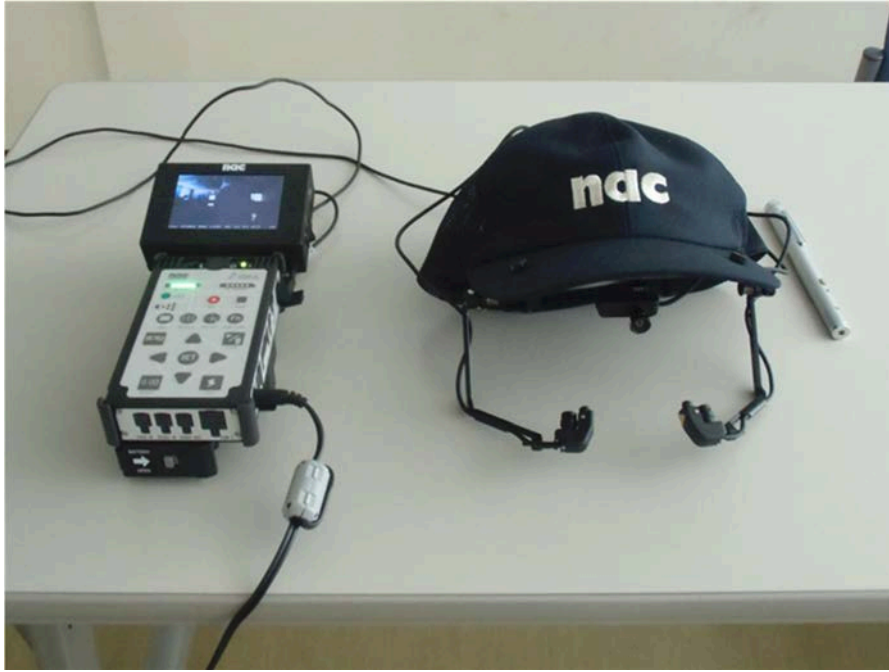
図-3.12 アイマークレコーダー

図-3.12に示すEMR-9は、キャップにアイマークカメラ(左右)と視野カメラが付属され、コントローラ兼記録装置とで構成されており、ドライバーの前方を写す視野カメラにアイマークカメラから得たドライバーの瞳孔の動きを落とす装置である。図-3.13は、視野カメラの映像を示しており、図の中央に表示される+、□、○が、それぞれその時点での被験者の左眼、右眼及び左眼右眼の視差補正された視点の位置を示す。

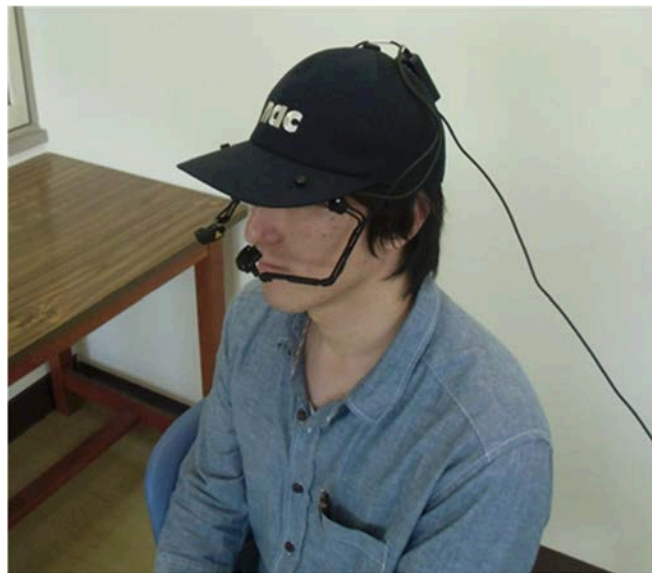
図-3.14 EMR-9装着の様子

なお、アイマークカメラの精度は、個人の眼幅や眼球運動に依存するため、調査時においても随時、確認及び再調整(キャリブレーション)を行った。機材設置の様子を図-3.14に示す。

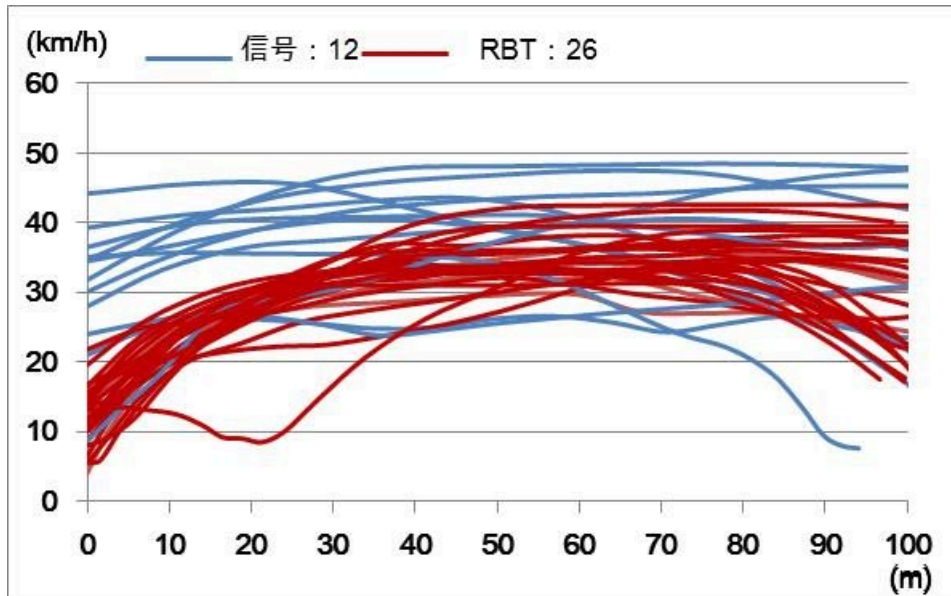
図-4.5 右折車両の接近速度分布

(1)、(2)と同様に、1秒ごと計測された右折車両の速度を用いて、制御変更前後に対する停止線上流区間での位置－速度特性を図-4.5に示す。

これより、停止線付近での速度は信号制御時よりもラウンドアバウト時の方が 20km/h 程度低いこと、また、停止線から上流約 30m 区間の速度は、ラウンドアバウト時の方が 10km/h 程度低いことが確認できる。また、左折車の時と同様に、各車両の速度のばらつきはラウンドアバウトの方が小さい傾向にあるといえる。

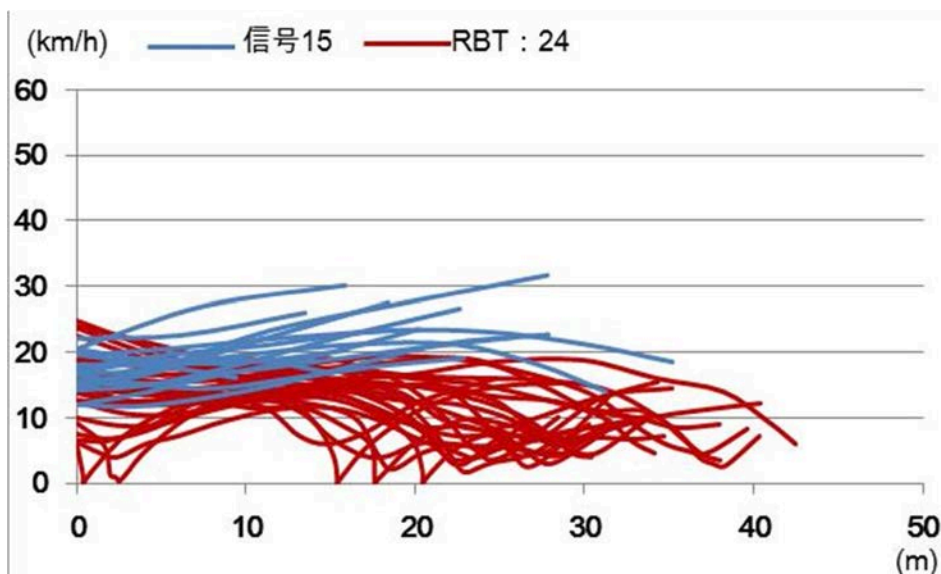
図-4.7 交差点内での走行速度(左折)[信号(青線) : n=15、ラウンドアバウト(赤線) : n=24]

制御変更前後での左折車両の交差点内の走行速度について分析する。ここで、直進車両と同様に、流出部横断歩道を 0m としたときの upstream 区間の速度特性を図-4.7 に示す。

これより、ラウンドアバウト制御では交差点流入時横断歩道手前で一時停止制御に従うため、20-30m 付近で一旦速度が 5km/h 程度と徐行走行となり、その後、環道内走行時には 10-20km/h で速度が推移していることがわかる。一方、信号制御時は交差点流入時におよそ 20km/h 以上となっており、その後、減速傾向がみられる。また、流出部横断歩道では、信号制御時において 10-20km/h 程度であるのに対して、ラウンドアバウト制御時にはその速度が 5-25km/h とばらつきが大きいことがわかる。これは歩行者の有無により生じたものと推察されるが、平均速度は、信号制御時、ラウンドアバウト制御時であまり差異は見られないことが読み取れる。

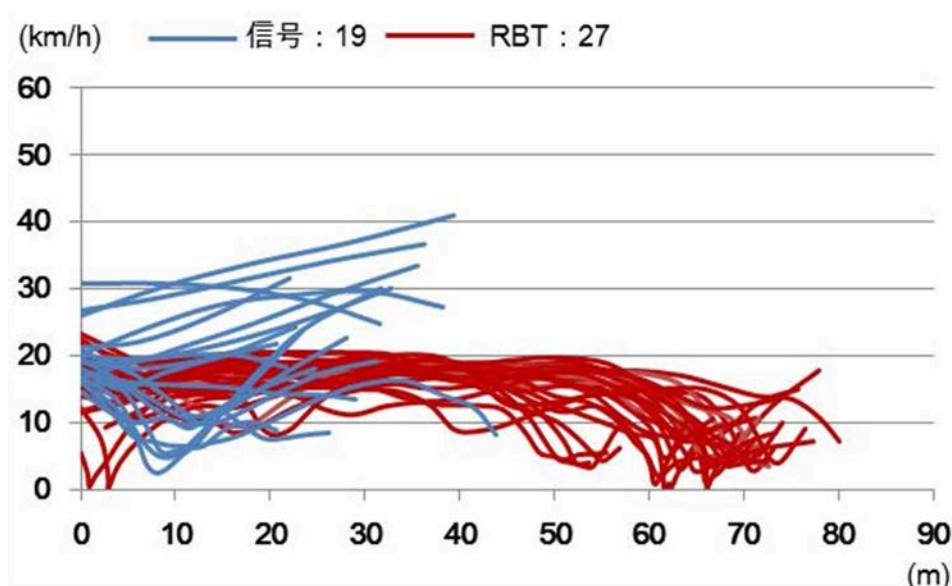
図-4.8 交差点内での走行速度(右折)[信号(青線) : n=19、ラウンドアバウト(赤線) : n=27]

制御変更前後での右折車両の交差点内の走行速度について分析する。ここで、直進車両と同様に、流出部横断歩道を 0m としたときの upstream 区間の速度特性を 図-4.8 に示す。

これより、ラウンドアバウト制御では交差点流入時横断歩道手前で一時停止制御に従うため、60-70m 付近で一旦速度が 5km/h 程度と徐行走行となり、その後、環道内走行時には 10-20km/h で速度が推移していることがわかる。一方、信号制御時は交差点流入時では 20km/h 程度の走行と 40km/h 程度の走行の 2 つの場合がみられる。前者はその後、流出まで減速傾向がみられ、後者は流出横断歩道手前 10m 付近で 5km/h 程度まで速度を低下させている傾向が読み取れる。また、流出部横断歩道付近では、ばらつきはみられるものの、ややラウンドアバウト制御の速度の方が低い傾向が読み取れる。

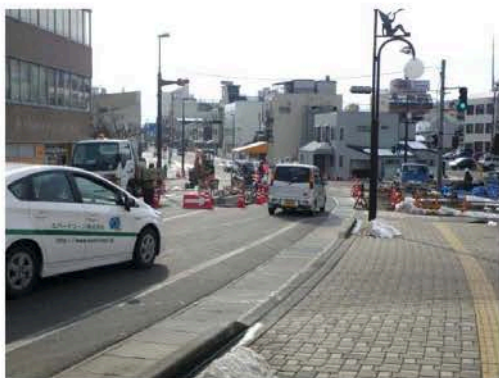
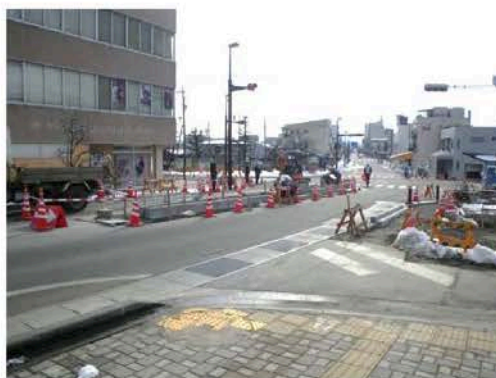
平成25年1月21日時点

- 信号制御と誘導員による片側規制
- 1方向の交通島を先に施工し，極力，規制区間を短い距離とする

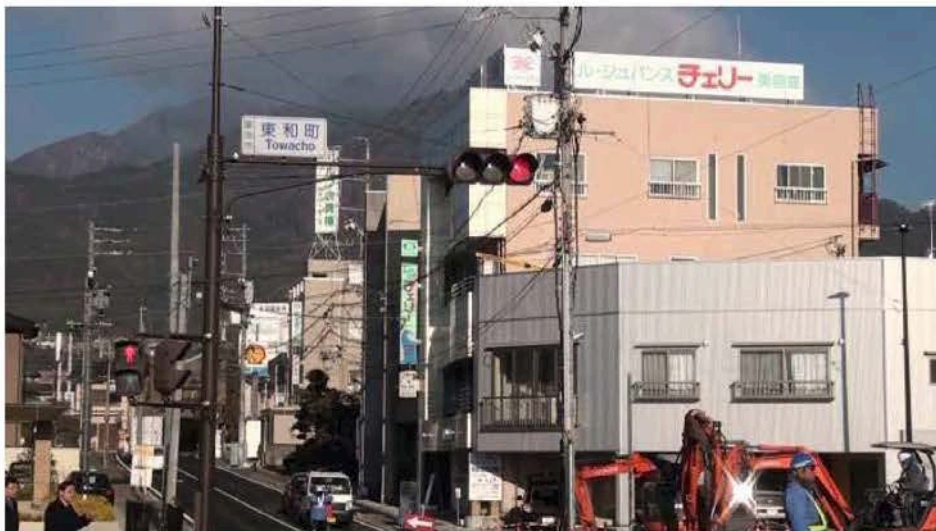
➤ ①信号滅灯 8:30

- 全方向からの流入を一時的に止め、信号を滅灯
- 誘導員による交通整理を開始

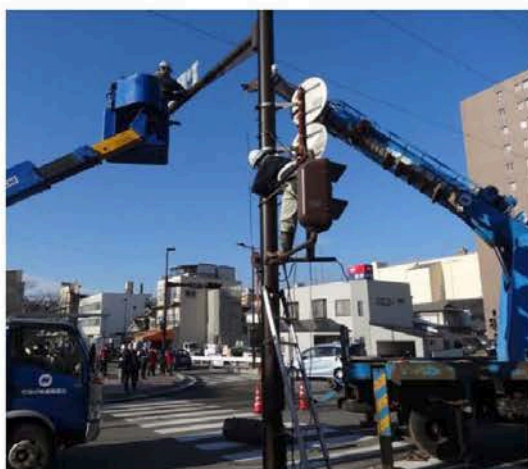
▲灯具，看板等の撤去

- 灯具，照明，信号柱等を撤去
- 片側規制により作業ヤードを確保

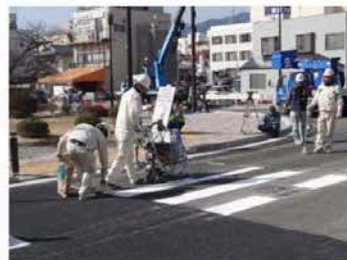
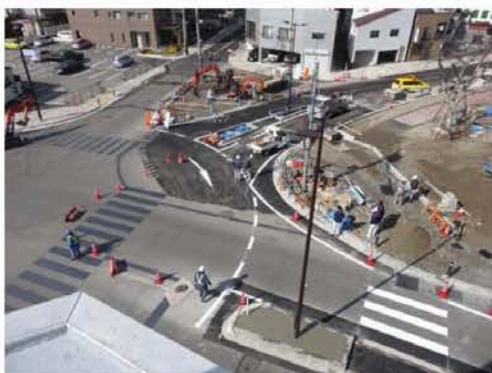
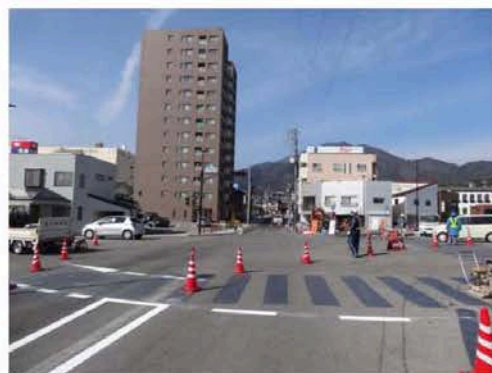
- 従前の信号交差点の路面標示を消去し、新規にラウンドアバウトの路面標示を施工
- 限られた作業時間のため、黒の塗料による消去、白の塗料による施工を実施

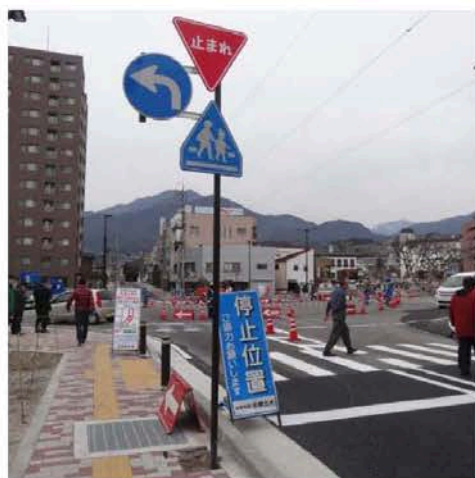
▲一時停止、横断歩道、指定方向外進行禁止

- 路面標示が完了した箇所から、規制標識、警戒標識等を設置

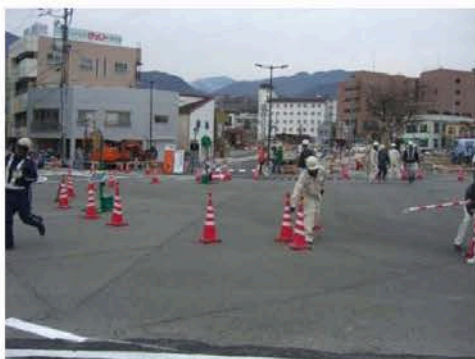
▲カラーコーン等の設置作業

- 全方向の流入を一時的に規制し、矢印板・カラーコーン・ポールにより中央島を仮設
- 今後の施工を考慮し、エプロン部まで含めて設置
- 交通量が多い県道から時計回りに一枝ずつ順次開放し、ラウンドアバウトとして運用開始

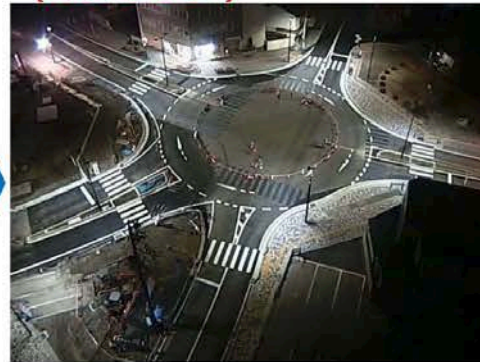
➤ 信号交差点とラウンドアバウトとの明るさ比較

ラウンドアバウト
(LEDランプ)

H25.2.6 午前0時

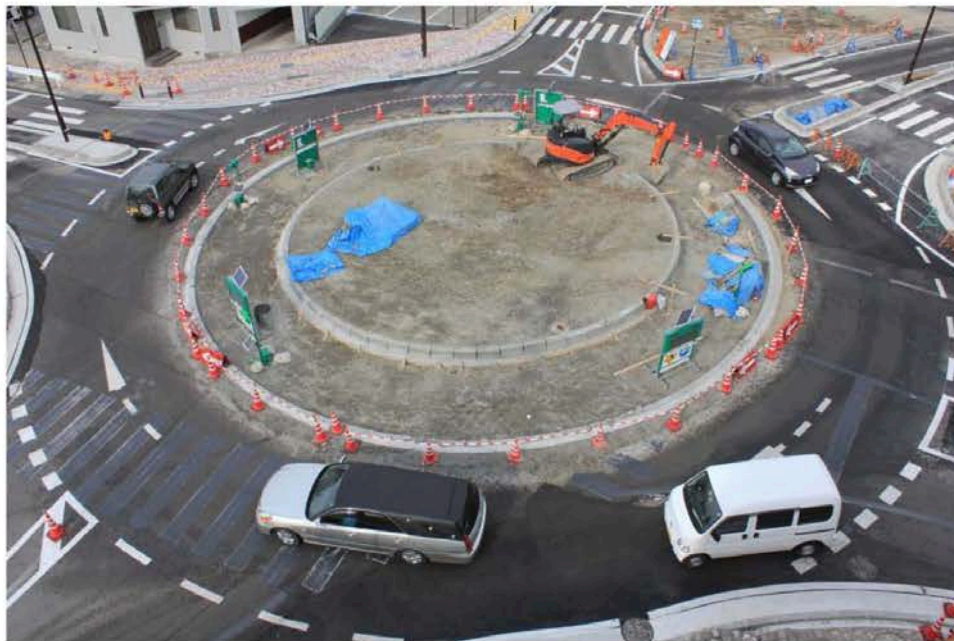
工事の進捗(H25.2.17)

中央島の施工状況

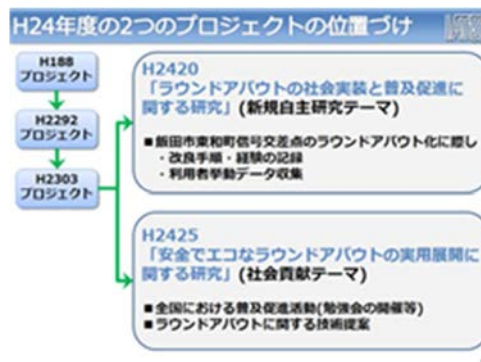
図-1.1 H2425 プロジェクト(社会貢献テーマ)の位置づけ

そこで本研究は、上記の H188 / H2292 / H2303 プロジェクト「安全でエコなラウンドアバウトの実用展開に関する研究」の社会貢献テーマとして、全国各地においてラウンドアバウトの普及促進活動を行い、具体的計画の提案を行うものである(図-1.1)。

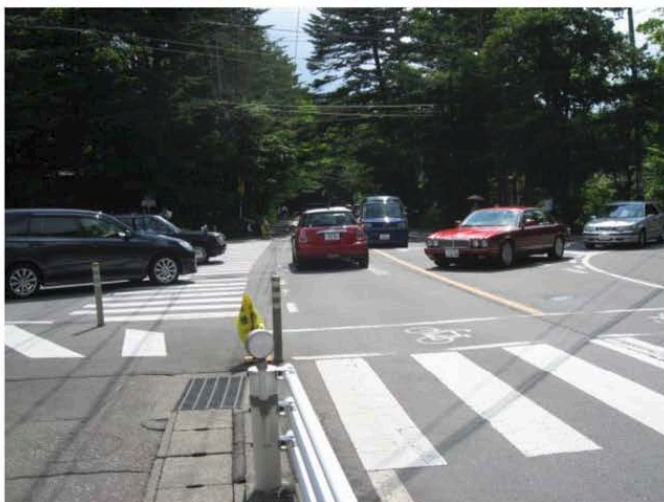
① 六差路交差点の走行優先、非優先の不明確

本線（町道離山線）からの右左折や、単路からの流入出が、同時になった場合、交差点内で自動車同士が錯綜

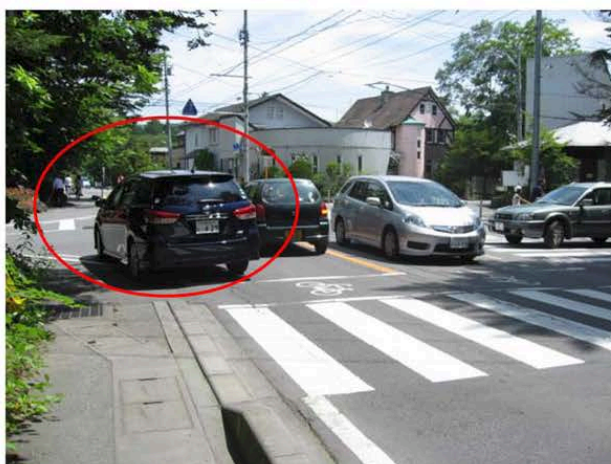
② 右左折方向の不明確

本線（町道離山線）より、④軽井沢駅、⑤新軽井沢、⑥碓氷軽井沢IC方面（3路線）へ右左折する場合、どこへ進入するかが不明確（側方をすり抜ける自動車交通）

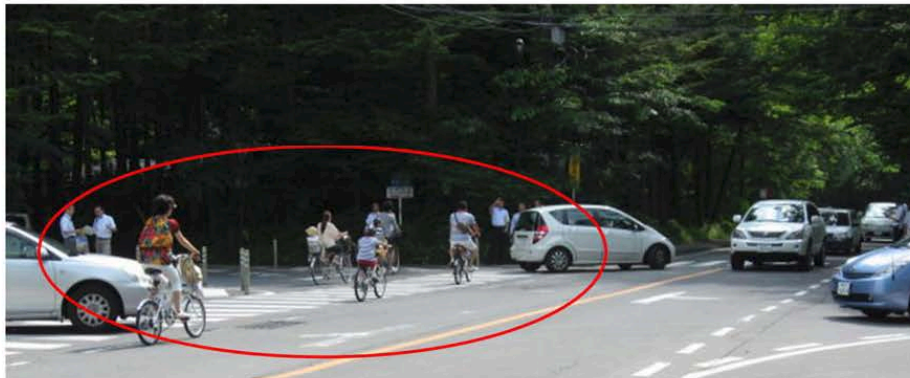
③歩行者の安全性

本線（町道離山線）に横断歩道延長が約30mあり、横断歩道上を走行する車両があり危険（当該箇所は通学路に指定）

また、観光シーズンには、自転車利用者が多く、自転車と歩行者等による接触事故が懸念

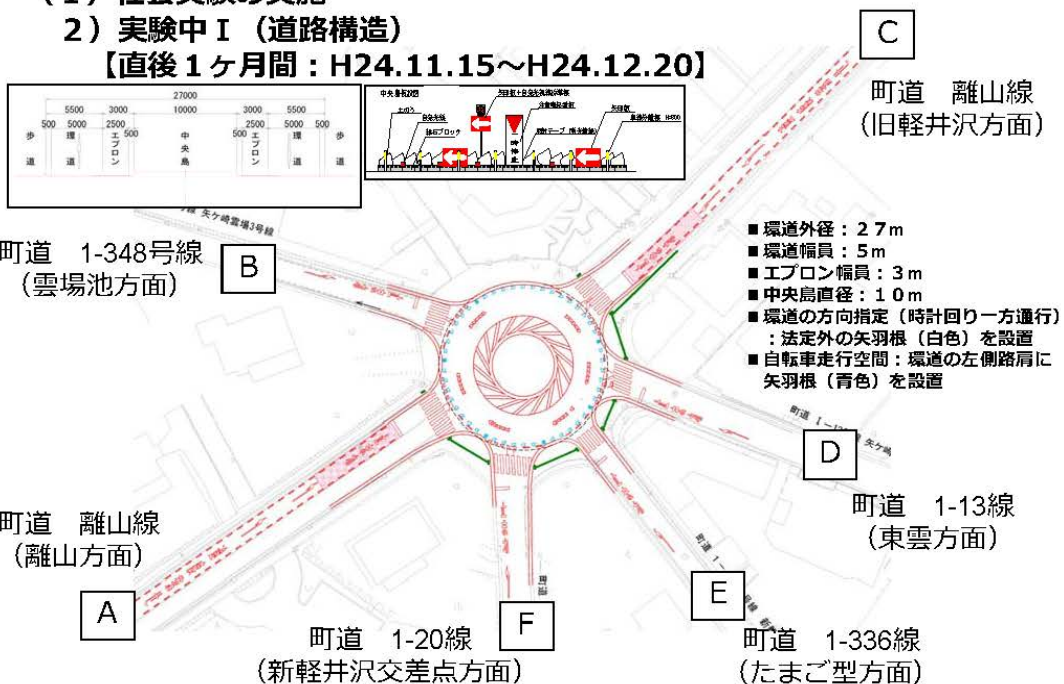
2) 実験中Ⅰ (道路構造)

【直後1ヶ月間：H24.11.15～H24.12.20】

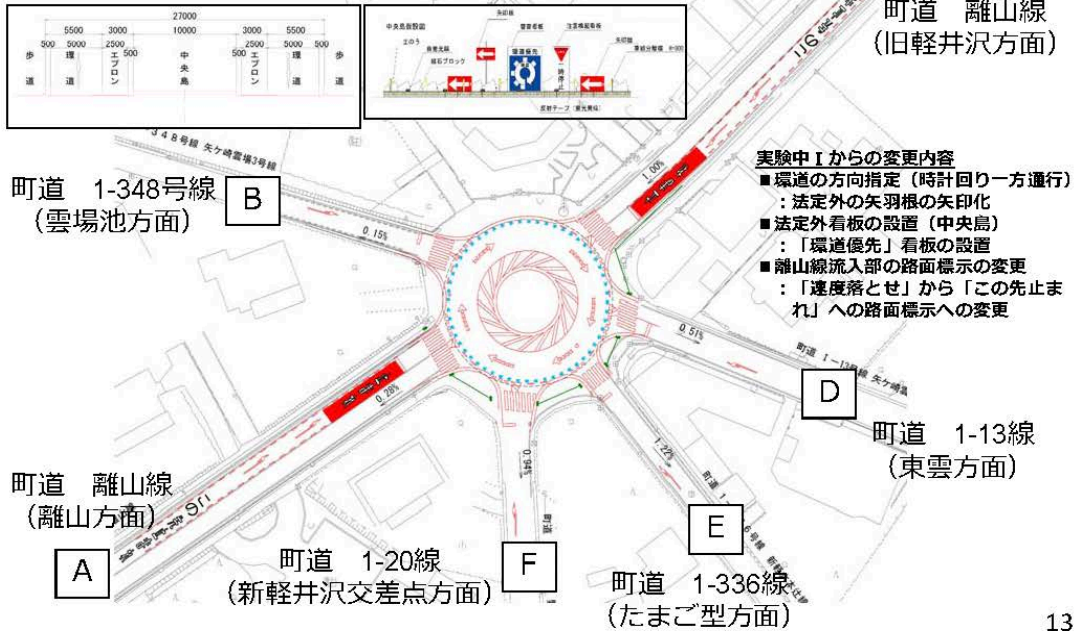
3) 実験中Ⅱ 道路構造

【1ヶ月以降：H24.12.21～】

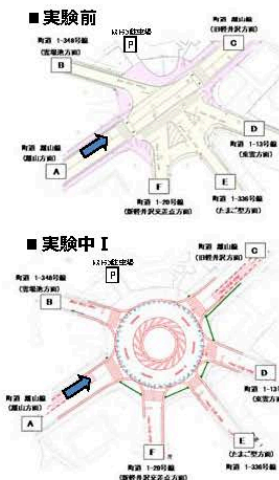
単位：km/h

流入部A	実験前(10月)	実験中 I(11月)	実験中 II(12月)	実験中 I - 実験前	実験中 II - 実験前
最大値	49	36	49	-13	0
85%アイル値	26	21	22	-5	-4
中央値	15	13	14	-2	-1
15%アイル値	8	7	8	-1	0
最小値	1	1	3	0	2
平均値	16	14	15	-2	-1
サンプル数	596	517	225

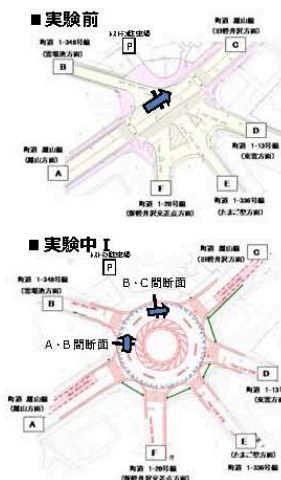
① 「A→C」方向の環道速度 (「離山方面→旧軽井沢方面」方向の環道速度)

・「A→C」方向の実験中Ⅰ・Ⅱの環道速度は、実験前に比の同方向の交差点内速度に比べ、低速で通過する車両が増加した。

交差点内 (環道内)	単位: km/h				
	実験前(10月) 交差点内	実験中Ⅰ(11月)		実験中Ⅱ(12月)	
最大値	81	36	33	29	30
85%分位値	41	19	18	19	22
中央値	27	15	14	18	18
15%分位値	18	11	9	14	15
最小値	4	2	1	9	3
平均値	28	15	14	16	18
サンプル数	301	556	589	265	279
