自治体における市民参加型
交通安全対策支援システムの研究

報告書

平成 16 年 2 月

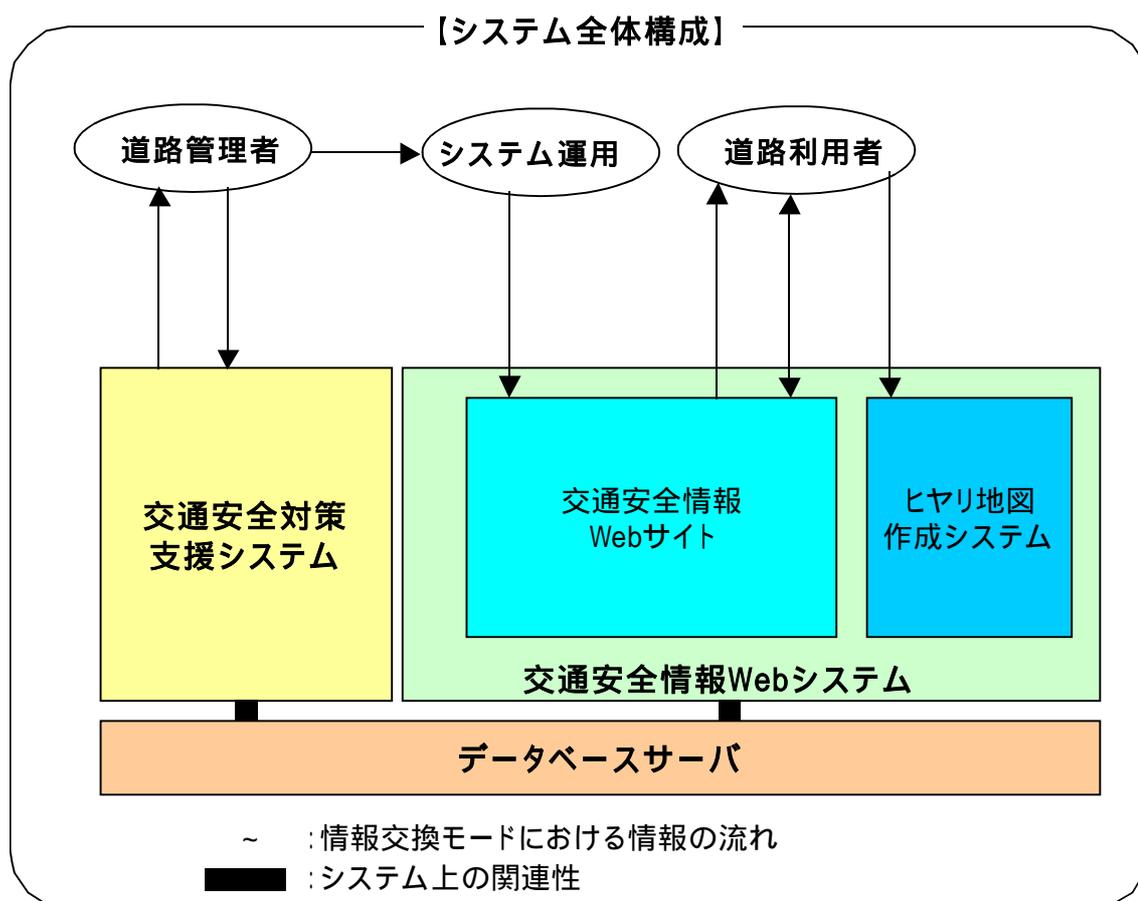
図 1-2-9 システム全体構成

図 1-2-9 に示すとおり、ソリューションは交通安全対策支援システムと交通安全情報 Web システム及びヒヤリ地図作成システムの 2 つのシステムで構成されている。

交通安全対策支援システムは自治体による交通事故情報の入力や、ヒヤリ体験情報の道路利用者との交換、及びこれらのデータを基に交通事故の分析を可能とするシステムである。

一方、交通安全情報 Web システムは大きくヒヤリ地図作成システムと交通安全情報 Web サイトの二つから成る。ヒヤリ地図作成システムは、道路利用者が市の HP を利用して実際に体験したヒヤリ体験の報告を行い、ヒヤリ地図の作成に参加するシステムである。一方、交通情報 Web サイトは、自治体 HP を介して、ヒヤリ体験や事故の情報及び交通安全対策の公表、対策効果の情報公開等を行い、公開された情報に対して道路利用者が意見を寄せることを可能とする。

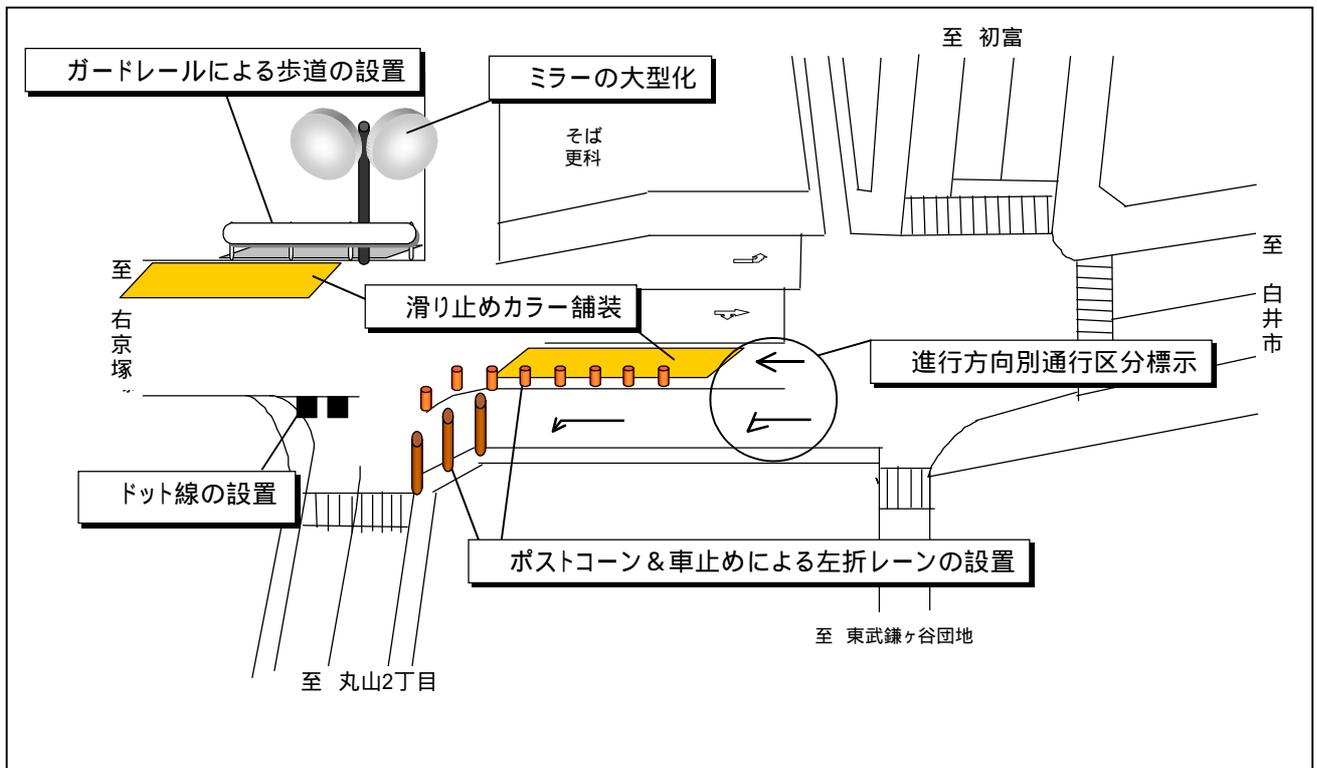
図 2-1-2 交通安全対策実施内容 (稲荷西交差点)

稲荷西交差点において実施した安全対策内容及び対策の目的等は下記に示すとおりである。

対策内容	事故発生要因	対策目的
滑り止めカラー舗装	稲荷前交差点方面からの車両の速度が速く丸山方面からの右折車両との出会い頭事故が発生している。	東西方向からの車両の速度低下で丸山方面からの車両との出会い頭事故を防止する。
ポストコーン&車止めによる左折レーンの設置	稲荷前交差点方面からの車両の直進・左折の判断がつきにくく出会い頭事故が発生している。	直進・左折車両を分離し丸山方面からの車両の判断を容易にする。また直進車線の速度を抑制する。
ドット線の設置	丸山方面からの車両の停止位置が不安定なため交差点内に入りにくく出会い頭事故が発生している。	丸山方面からの車両の停止位置を前進させ、視認性を良くし、右折しやすくする。
ガードレールによる歩道の設置	交差点を利用する歩行者・自転車の安全な歩行空間が確保されておらず、自動車の事故が発生している。	安全な歩行空間の確保をし、乱横断を防止する。
ミラーの大型化	丸山方面からの車両の視界が狭く交差点に入りにくく出会い頭事故が発生している。	丸山方面からの車両の視界の拡大を行い、視認性を良くし、右折しやすくする。
進行方向別通行区分標示	稲荷前交差点方面からの車両の直進・左折の判断がつきにくく出会い頭事故が発生している。	直進・左折車線を明確にし、丸山方面からの車両の判断を容易にする。

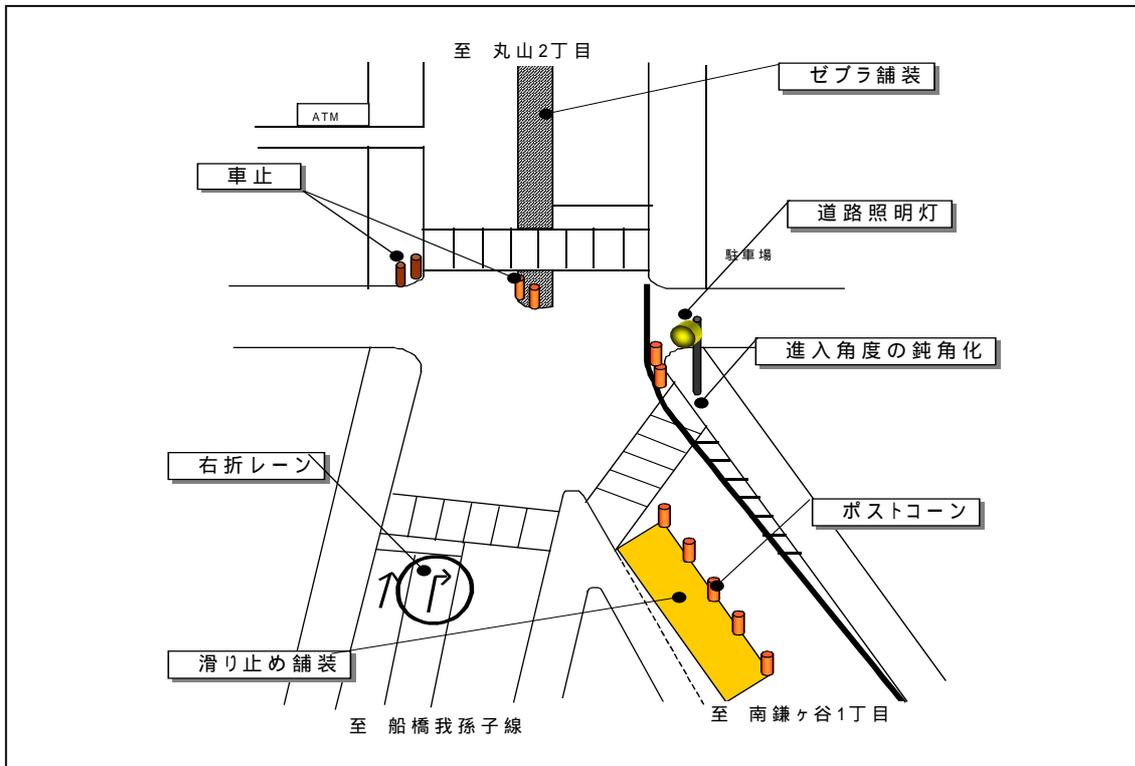
図 2-1-4 交通安全対策実施内容 (中新山交差点)

中新山交差点において実施した安全対策の内容と対策の目的は下記に示すとおりである。

対策内容	事故発生要因	対策目的
滑り止めカラー舗装	南鎌ヶ谷1丁目方面からの車両の速度が速く、横断歩道上の歩行者・自転車との事故が発生している。	交差点内に進入する車両の速度を抑制する。
ポストコーン設置	南鎌ヶ谷1丁目方面からの車両の速度が速く、横断歩道上の歩行者・自転車との事故が発生している。	交差点内に進入する車両の速度を抑制する。
進入角度の鈍角化	丸山町方面からの車両の速度が速く、横断歩道上の歩行者・自転車との事故が発生している。	南鎌ヶ谷1丁目方面に左折する車両の速度を抑制する。
右折レーン設置	南鎌ヶ谷方面への右折待ち車両と丸山町方面への車両との事故が発生している。	南鎌ヶ谷1丁目方面への右折を容易にし、丸山方面への直進交通の円滑化を図る。
道路照明灯設置	夜間時の安全な歩行空間が確保されておらず、車両と歩行者・自転車との事故が発生している。	歩行者の夜間の安全確保を図る。
車止め設置	交差点における歩行者の安全な待機場所が確保されておらず、車両と、歩行者・自転車の事故が発生している。	信号待ちなどの歩行者の安全確保を図る。
ゼブラ舗装	路上駐車がが多く接触事故が発生している。	路肩を狭くし、交差点付近の路上駐車車両を減少させる。

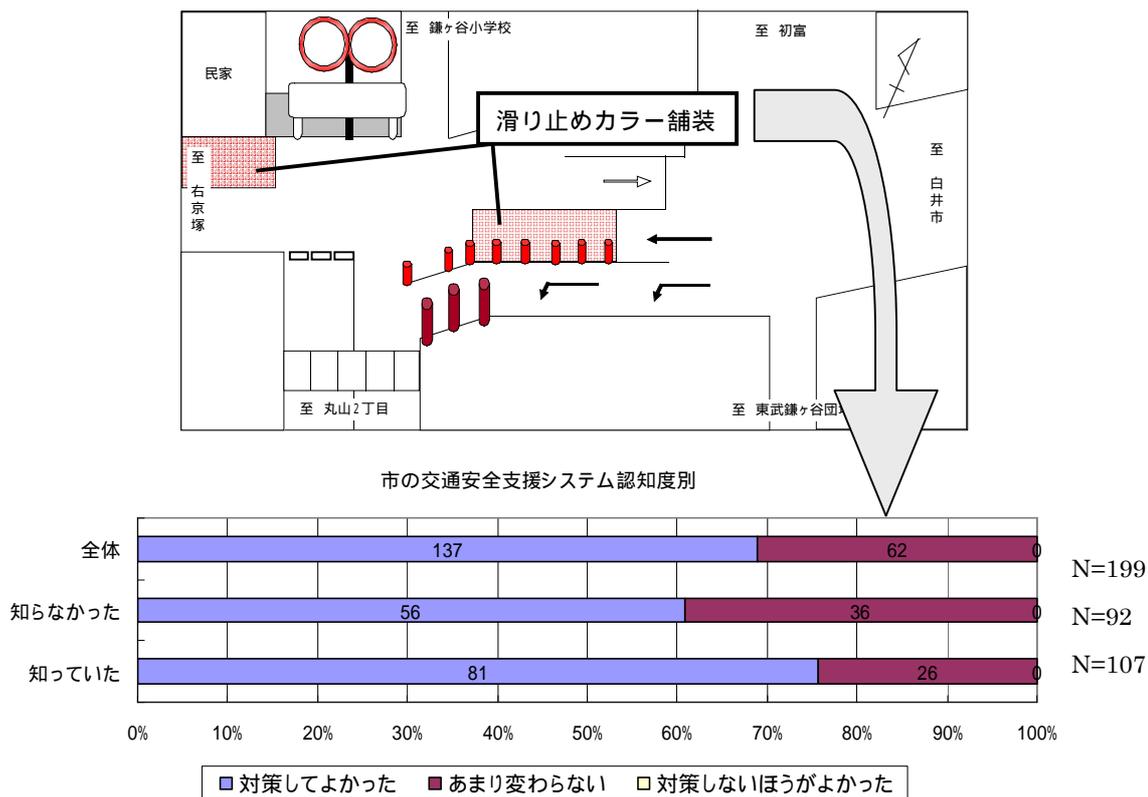
図 2-2-11 滑り止めカラー舗装への評価

滑り止めカラー舗装の対策評価を図 2-2-11 に示す。全体の賛成率に対し、市の交通安全対策システムを知っている市民の評価が高かった。対策の意味を理解されての評価と考えられる。また、賛成者のうち対向車の速度が落ちたと感じている人は 32.8%、通行時に注意するようになったと感じている人は 52.0%と対策による注意が促されているようである。

主な賛成理由 (賛成者 177 人中)	
対向車の速度が落ちた	58 人 (32.8%)
通行時に注意するようになった	92 人 (52.0%)

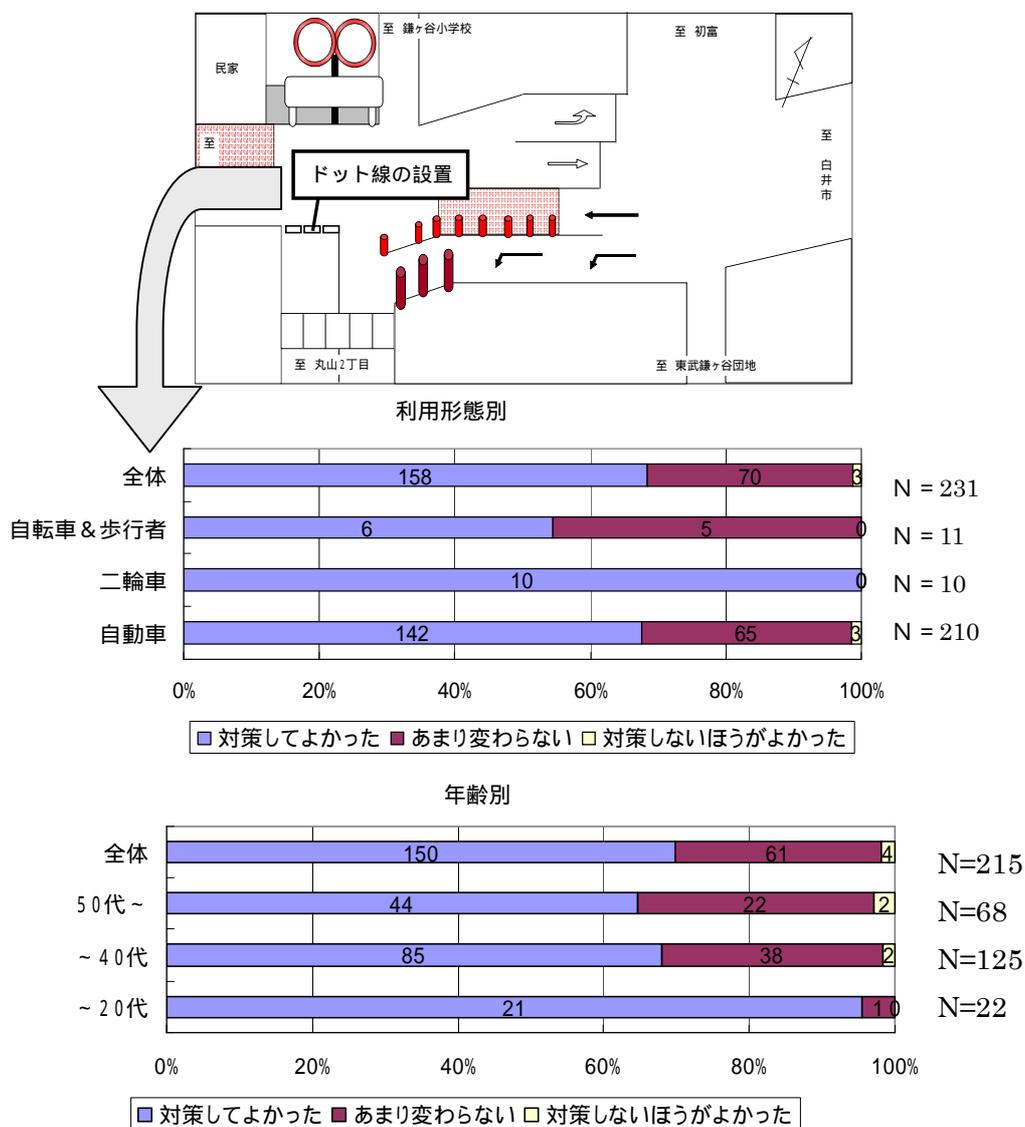
図 2-2-12 ドット線の設置への評価

ドット線の設置への対策評価を図 2-2-12 に示す。賛成理由として停止位置が明確になった、右折しやすくなったとあり、賛成率からも二輪車、自動車の道路利用者には効果が感じられていることが分かる。また、年齢別では 20 代までの道路利用者の賛成率が高い。

主な賛成理由（賛成者 158 人中）	
停止位置が明確になった	92 人（58.2%）
右折しやすくなった	62 人（39.2%）
意見等	
・まだ止まらない車がいる

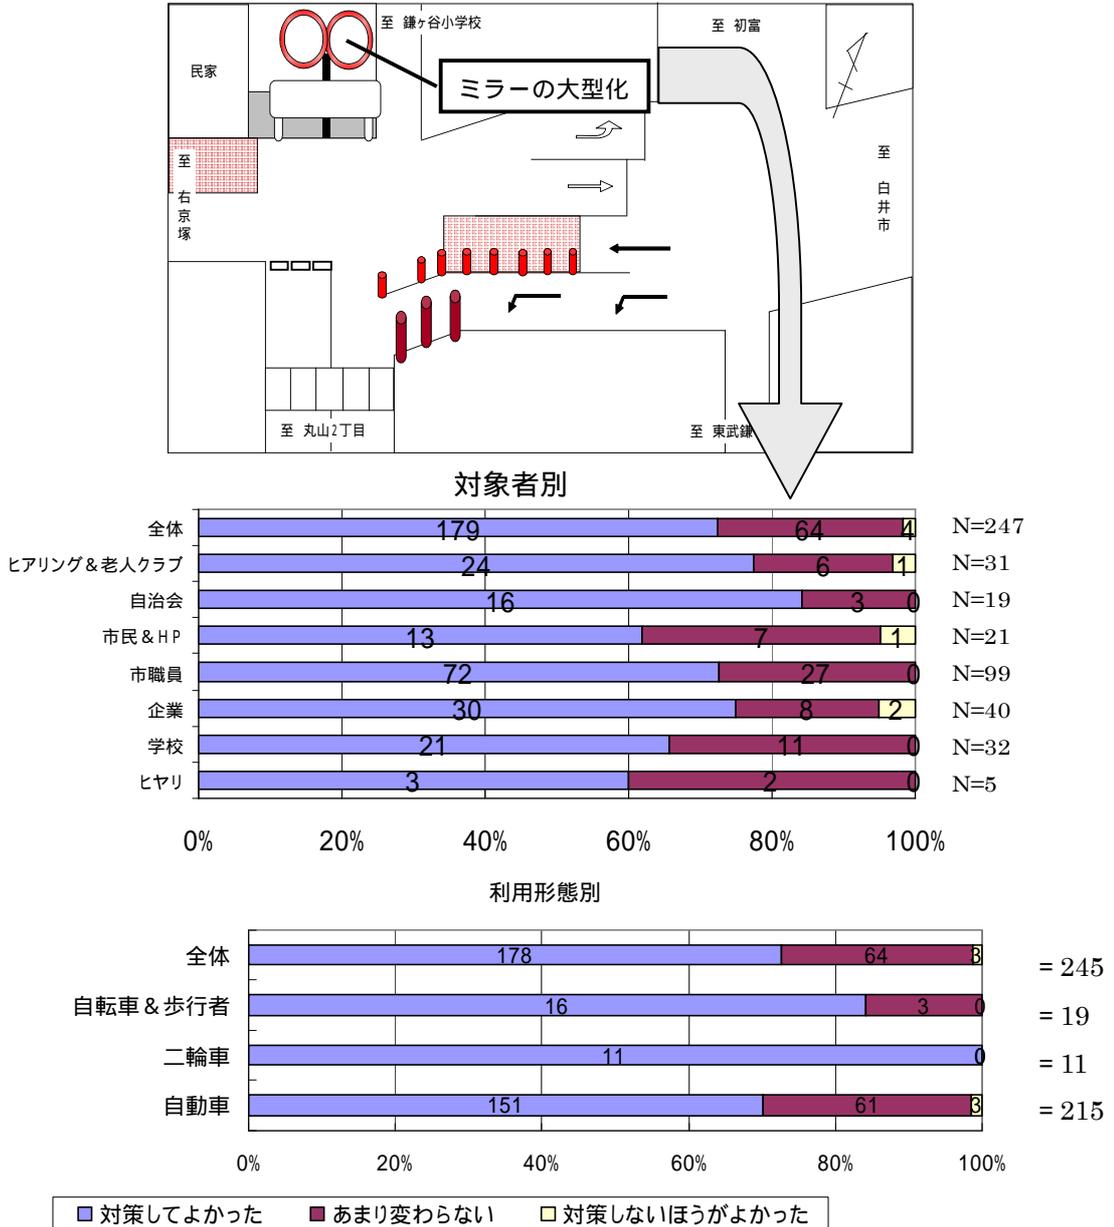
図 2-2-15 ミラーの大型化への評価

ミラーの大型化の対策への評価を図 2-2-15 に示す。賛成者の中でも、視界が拡大されたと感じている人が 82.6%であり、対策の効果はあったと考えられるが、まだ、自動車の賛成率は二輪車と比較すると低く、意見からもまだ見にくいといった問題点が残されていることがわかる。

主な賛成理由 (178 人中)	
・ 視界が拡大された	147 人 (82.6%)
意見等	
<ul style="list-style-type: none"> ・ 右京塚方面がまだ見にくい ・ 木の枝でよく見えない ・ 背景に同化して見にくいことがある ・ 結局目視してしまう

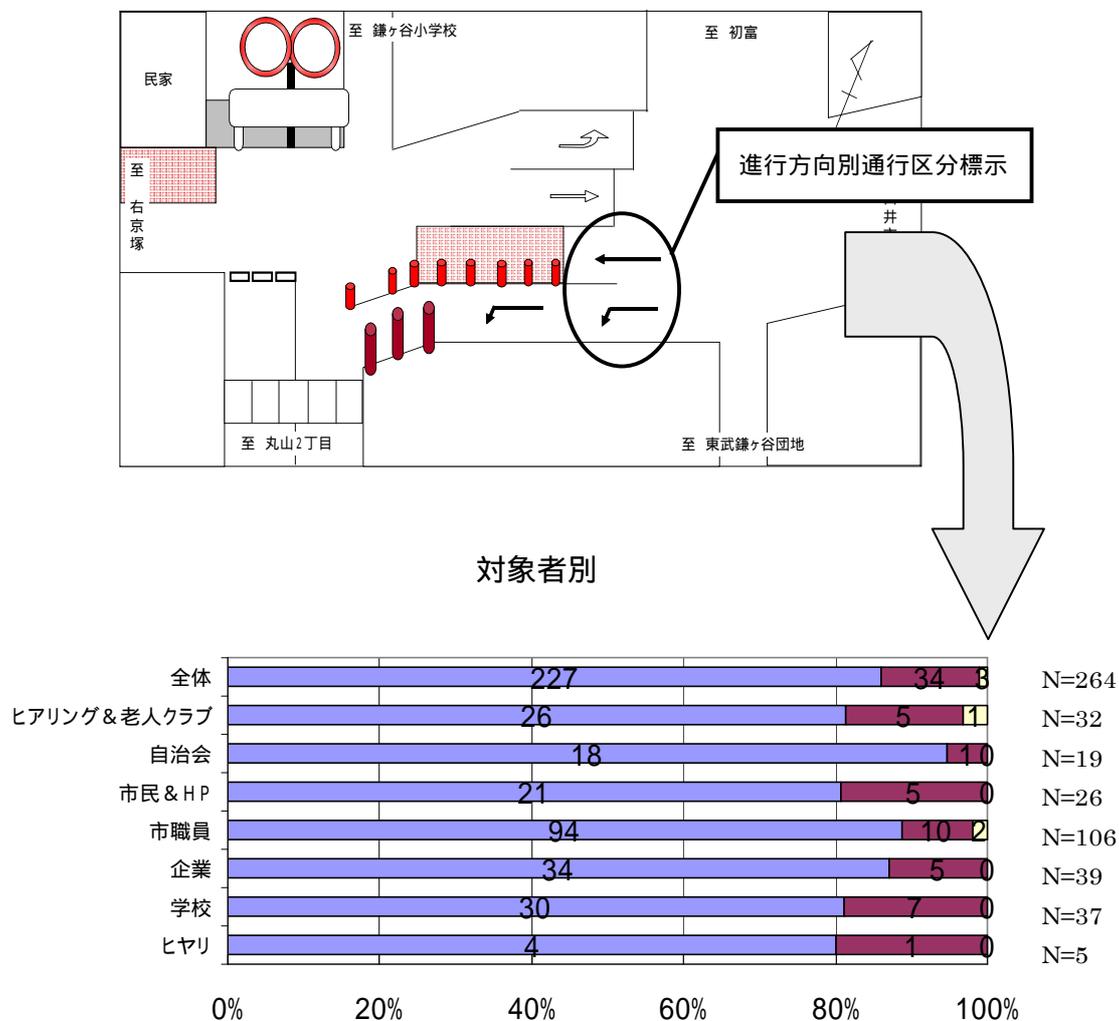
図 2-2-16 進行方向別通行区分標示に対する評価

進行方向別通行区分標示の対策評価を図 2-2-16 に示す。稲荷西交差点对策のうち、全体の賛成度が最も高い対策である。対象者別では、自治会の賛成度が 90%を超えている。賛成者の約 8 割が直進車と左折車の区別がつくようになったと回答している。

主な賛成理由 (賛成者 225 人中)	
直進車と左折車が明確になった	182 人 (80.9%)
意見等	
<ul style="list-style-type: none"> ・直進車が加速してくる ・特に、体育館から右折してくる車が迷っているのを見かける。初富方面に交差点手前で標識が必要。 ・ポストコーンをセンターラインとまちがえている ・夕方、薄暗くなったとき、ポストコーンに気づかずにヒヤリとしたことが 2 度ほどあった ・カラー舗装を逆走してくる車があった

アンケート・ヒアリング調査では最の賛成度の高い対策であった。また、実際にピーク・オフピーク時では車線変更や乱横断が減っている。しかし、ポストコーンを中央線と間違えるなど、特に初富方面から右折する車両にとっては判断するのに時間がかかり、利用頻度の低い利用者にとっては負の効果がみられた。また、ポストコーンとカラー舗装はともに赤色であり、夜間は同化して見えにくいことや、車線を間違えたためと思われるポストコーンの破損が少し見られた。

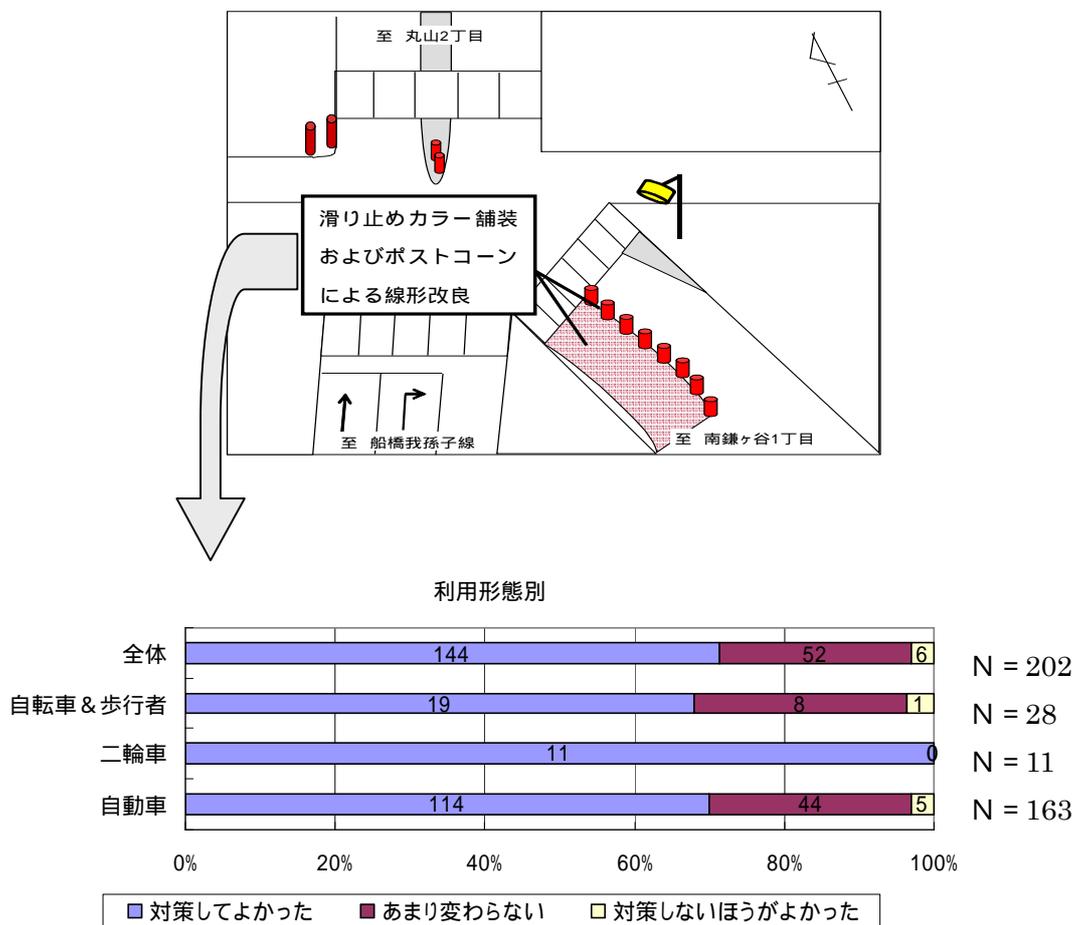
図 2-2-18 滑り止めカラー舗装&ポストコーンによる線形改良

滑り止めカラー舗装&ポストコーンによる線形改良への対策評価を図 2-2-18 に示す。賛成者の約半数が速度を落とすようになったと実感しているが、実際に調査時間内において走行速度の大幅な減少が見られている。

主な賛成理由 (賛成者 146 人中)	
速度を落とすようになった	66 人 (45.2%)
意見等	
<ul style="list-style-type: none"> ・ 進入角度を鈍角にして歩行者に注意するようになった ・ 南鎌ヶ谷 1 丁目から直進するとき、中央にあるポストコーンが見えにくいので危険 ・ 夜間は、スピードを落とさない車がいる

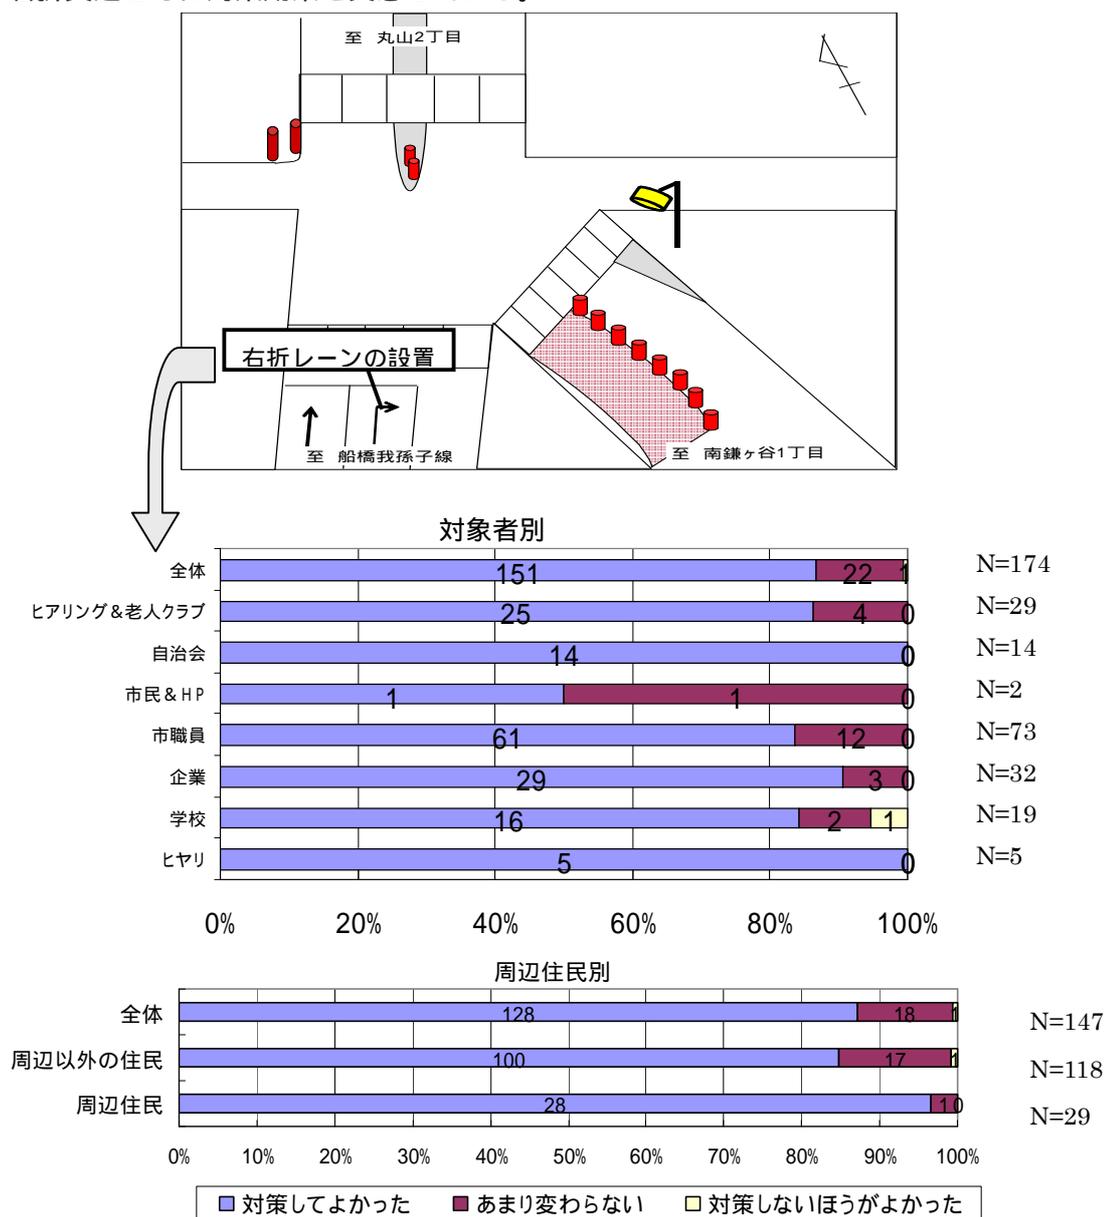
図 2-2-19 右折レーン設置への対策評価

右折レーン設置への対策評価を図 2-2-19 に示す。中新山交差点の対策のうち最も賛成度の高かった対策である。対象者のうち対策への関心度が高いと思われる自治会（周辺住民）およびヒヤリアンケート回答者の賛成度が 100%であった。さらに、交差点付近半径 500m 以内の住民の賛成度も全体の賛成度に比べ高かった。また、賛成者の約半数が直進交通および右折交通ともに対策効果を実感している。

主な賛成理由（賛成者 151 人）	
右折しやすくなった	72 人（47.7%）
直進交通がスムーズになった	68 人（45.0%）
意見等	
<ul style="list-style-type: none"> ・南鎌ヶ谷 1 丁目から左折する車と右折レーンにいる車とのすれ違いが危険 ・大型車が右折するとき、信号待ちの歩行者すれすれなので、危険が増した

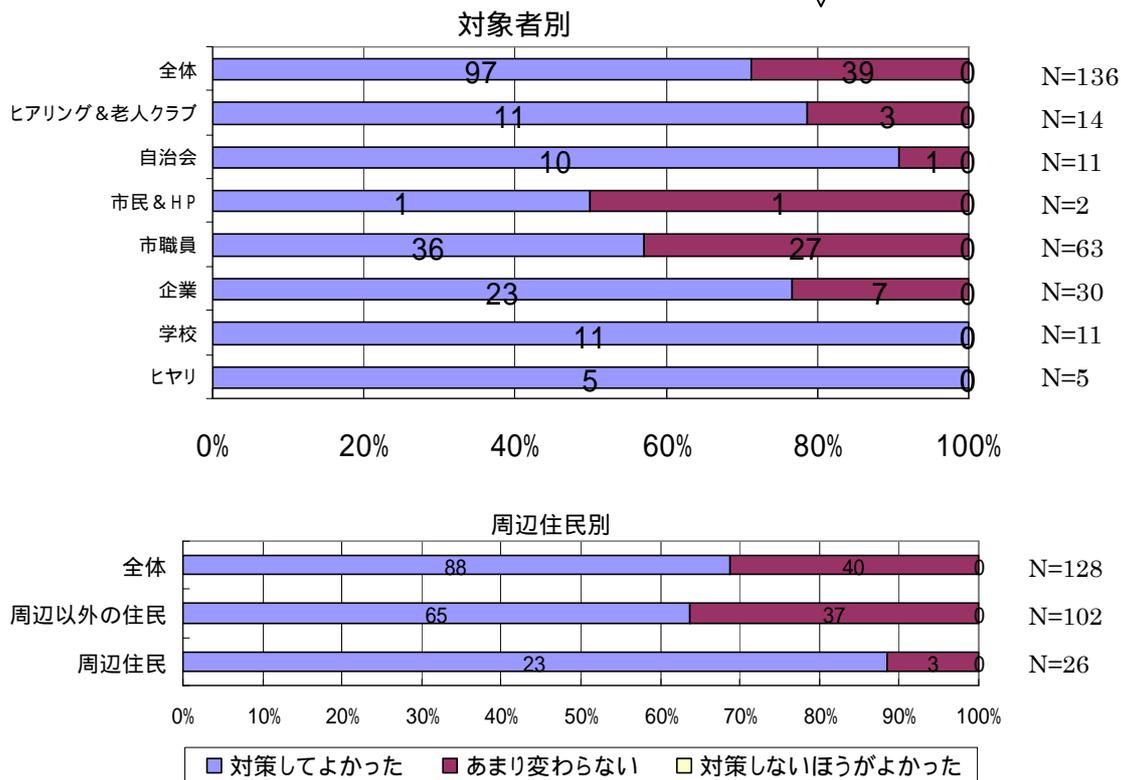
図 2-2-20 道路照明灯への対策評価

道路照明灯の設置への対策効果を図 2-2-20 に示す。反対者 0 人の対策であり，学校とヒヤリアンケート回答者は 100%が「対策してよかった」と，評価している。特に，交差点 500m以内の周辺住民の評価が高かった。

主な賛成理由（賛成者 97 人中）	
歩行者を発見しやすくなった	55 人（56.7%）

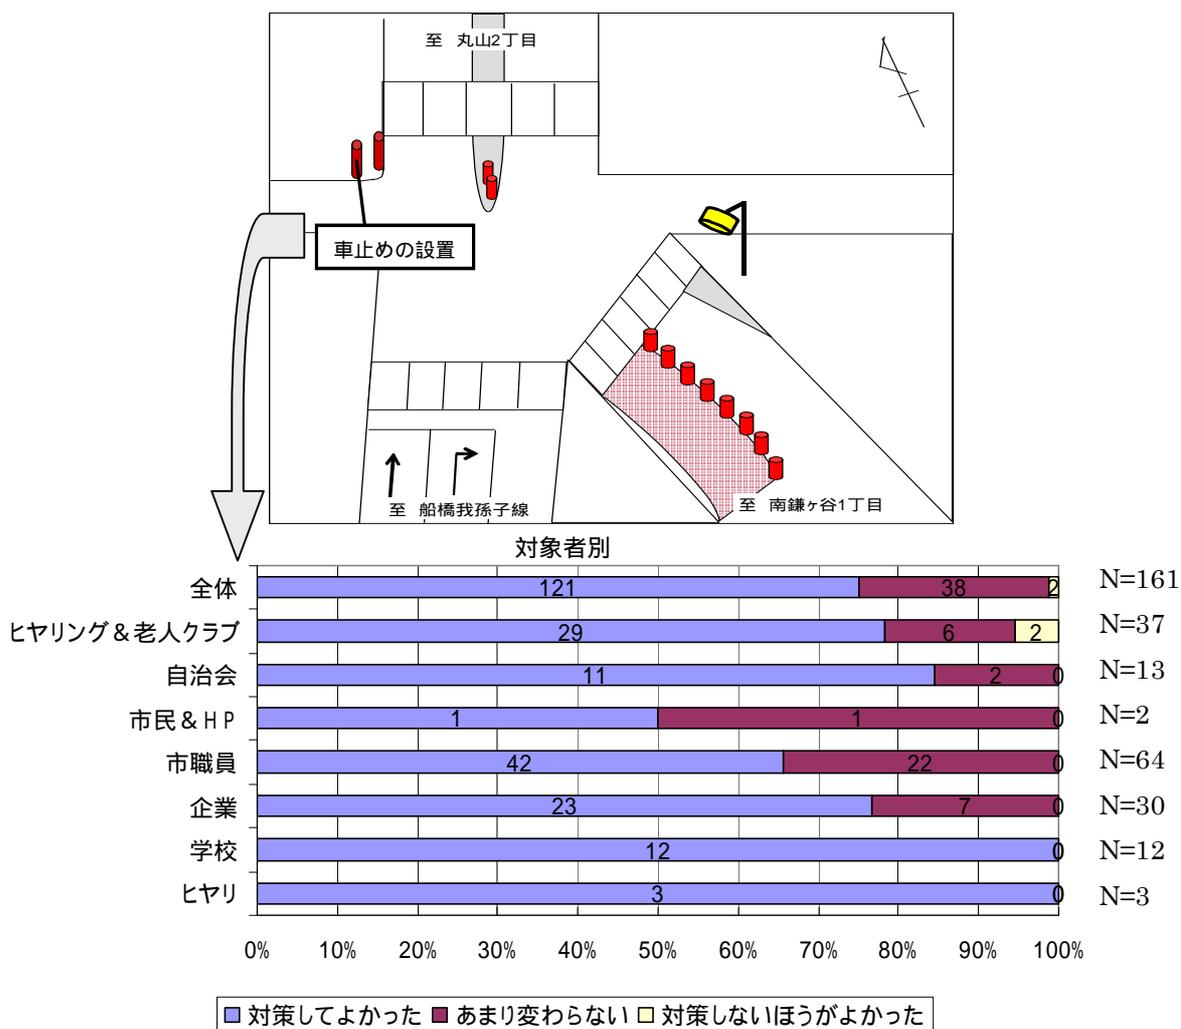
図 2-2-21 車止めの設置への対策評価

車止め設置への対策評価を図 2-2-21 に示す。対象者のうち，学校とヒヤリアンケート回答者の 100%が「対策してよかった」と評価している。車止めによって安全になったと感じている人は 61.2%であったが，速度を落とすようになったドライバーは 14.9%と減速を意識しているドライバーは少ないようである。

主な賛成理由（賛成者 121 人中）	
安全になった	74 人（61.2%）
車止めに気をつけて速度を落とすようになった	18 人（14.9%）

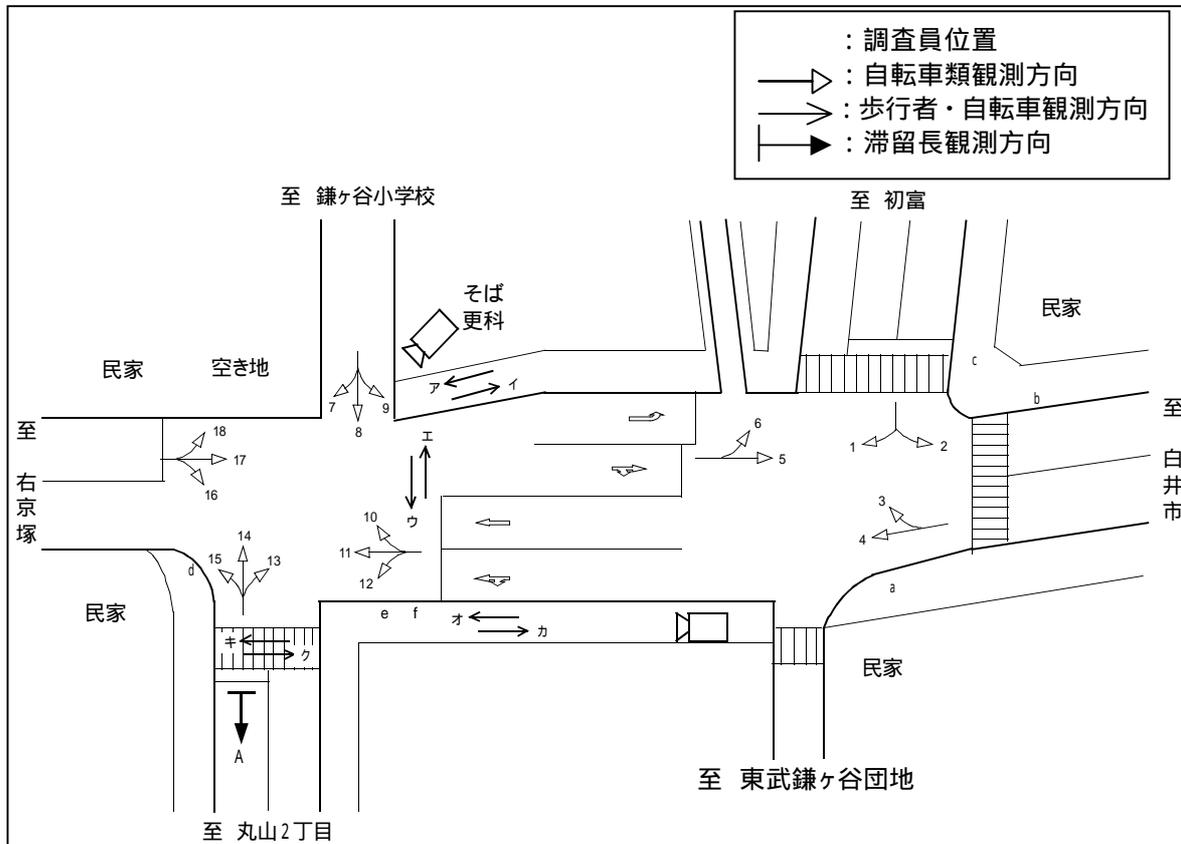
図2-3-2 調査員配置位置・観測方向図(稲荷西交差点)

滞留長調査はピーク時間帯(7:00~9:00、17:00~19:00)、オフピーク時間帯(12:00~14:00)の6時間調査とし、観測は対象交差点に発生する滞留長の観測を行った。調査日時は自動車交通量調査とそれぞれ同日とする。

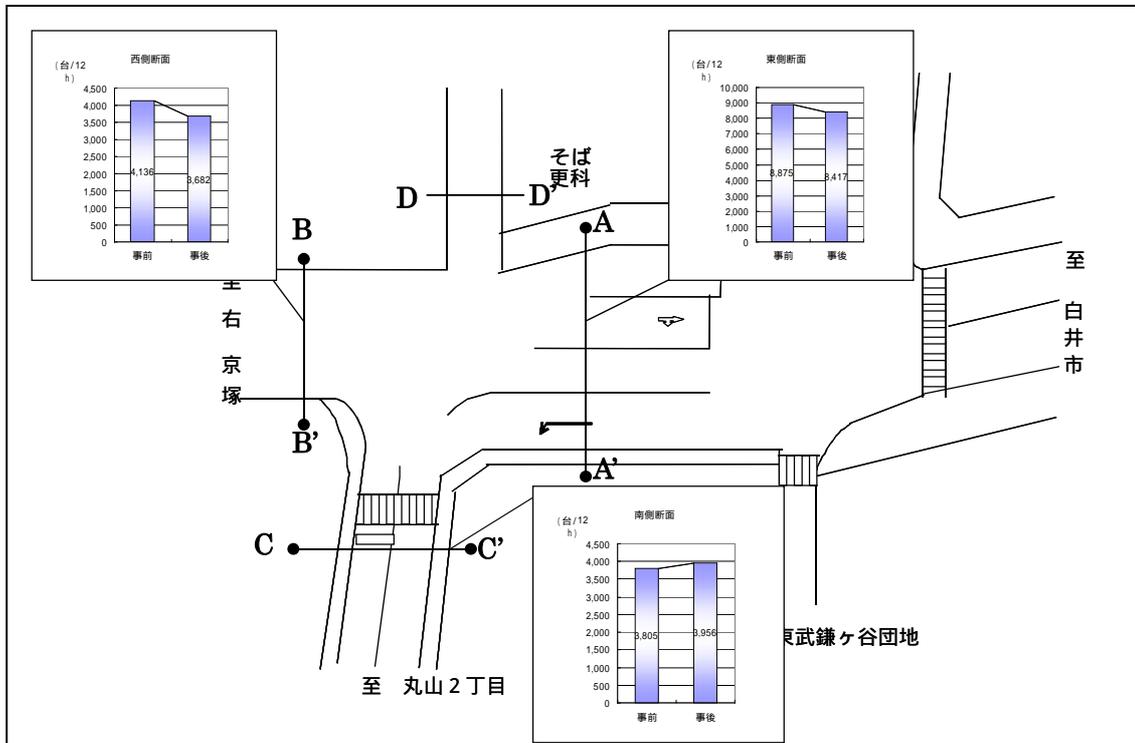
図 2-3-29 対策前後の各断面流入交通量

- ・ 交差点の総流入交通量は12時間計では対策前16,936台/12hから対策後16,193台/12hとなり743台/12h（4.4%）減少している。各ピーク時間帯においても、朝ピーク時では3,376台/2hから3,348台/2hとなり28台/2h（0.8%）減少、オフピーク時では2,433台/2hから2,322台/2hとなり111台/2h（4.6%）減少、夕ピーク時では3,081台/2hから2,979台/2hとなり102台/2h（3.3%）減少している。
- ・ 12時間計の各断面流入交通量を見ると、東側断面（A）は8,875台/12hから8,417台/12hとなり458台（5.2%）減少、西側断面（B）は4,136台/12hから3,682台/12hとなり454台（11.0%）減少している。
- ・ 西側断面（B）は各ピーク時間帯においても流入交通量の減少が見られる。朝ピーク時は1,062台/2hから935台/2hとなり127台/2h（12%）減少、オフピーク時は591台/2hから509台/2hとなり83台/2h（14%）減少、夕ピーク時は723台/2hから614台/2hとなり109台/2h減少している。
- ・ 各断面の12時間計流入交通量が減少する中、南側断面（C）の流入交通量は3,805台/12hから3,956台/12hとなり151台/12h（4.0%）増加している。また朝ピーク時においても531台/2hから648台/2hとなり117台/2h（22%）増加している。

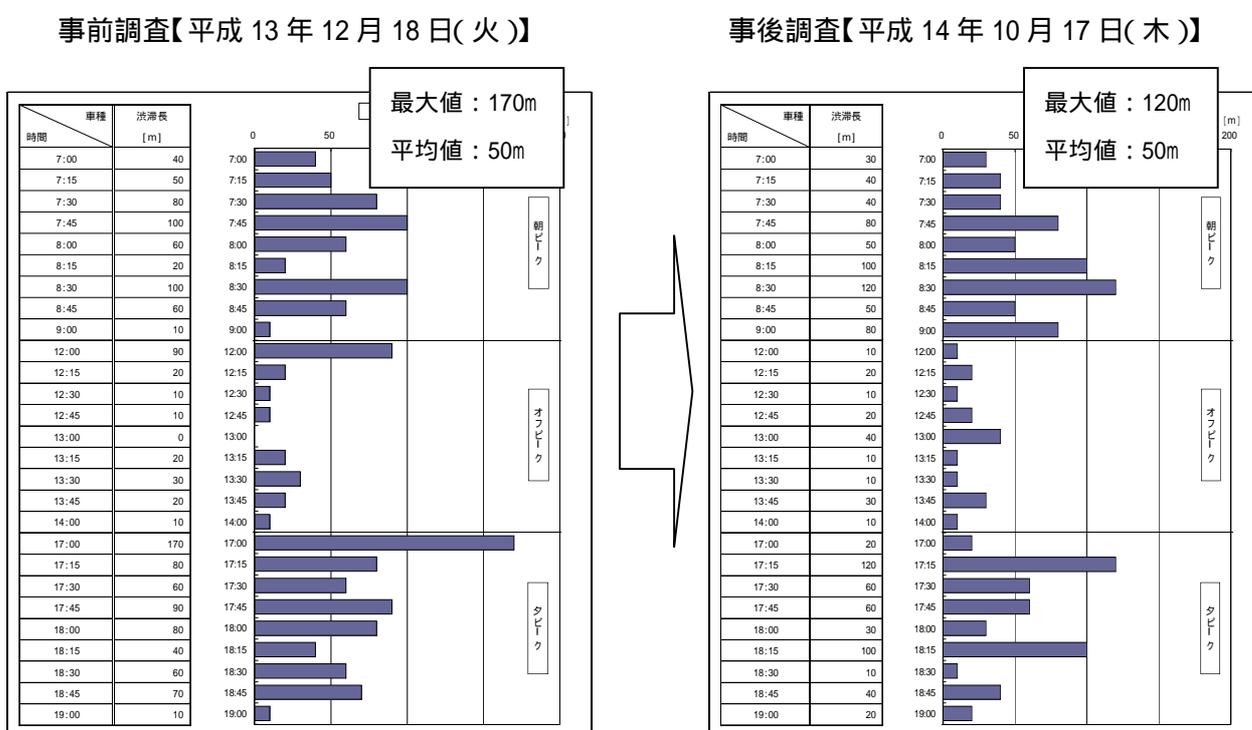
図 2-3-32 滞留長調査結果【稲荷西交差点】

また、丸山 2 丁目方面の流入交通量は 151 台/12h (4%) 増加しているが、平均滞留長は変化がなく最大滞留長は減少している。このことから、対策前に滞留していた車両が対策後では滞留せずに交通が円滑になっていることがわかる。

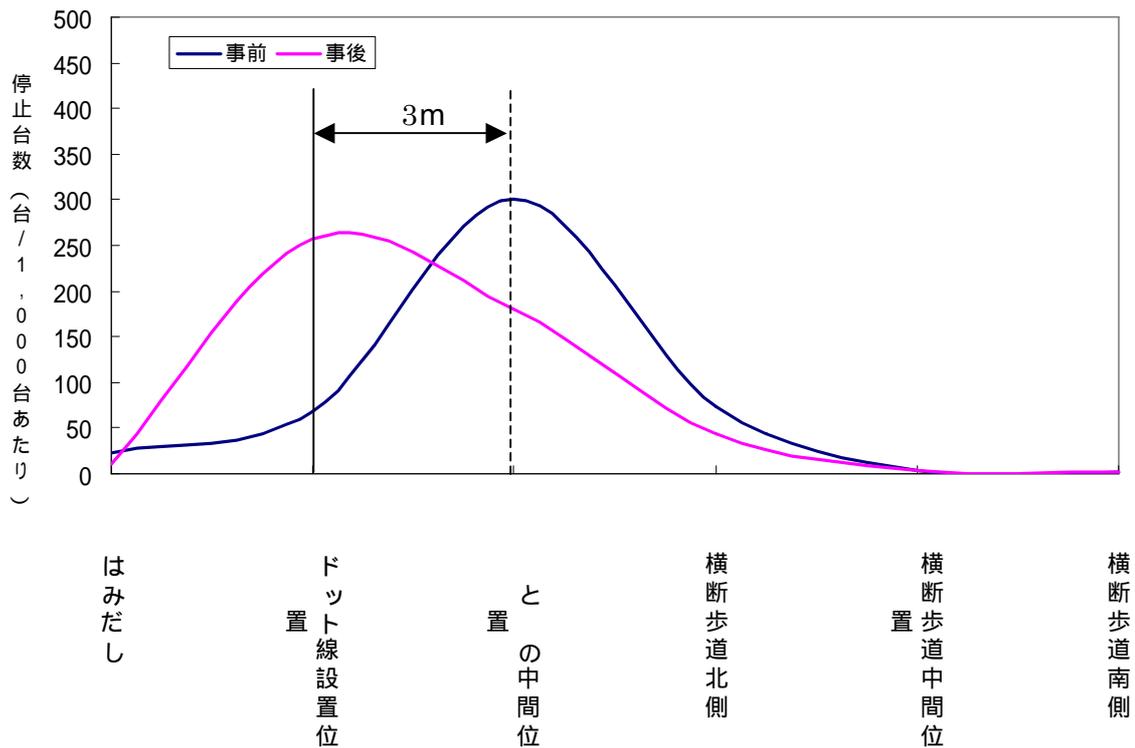
図 2-3-38 停止位置状況比較

夕ピーク時では停止しない車両や前車に続いて停止しない車両が増加している。これは、丸山方面から左折する車両が 15.8%減少し、右折する車両が 2.1%増加しており、丸山方面からの右折がしやすくなったことが要因となっていると考えられる。

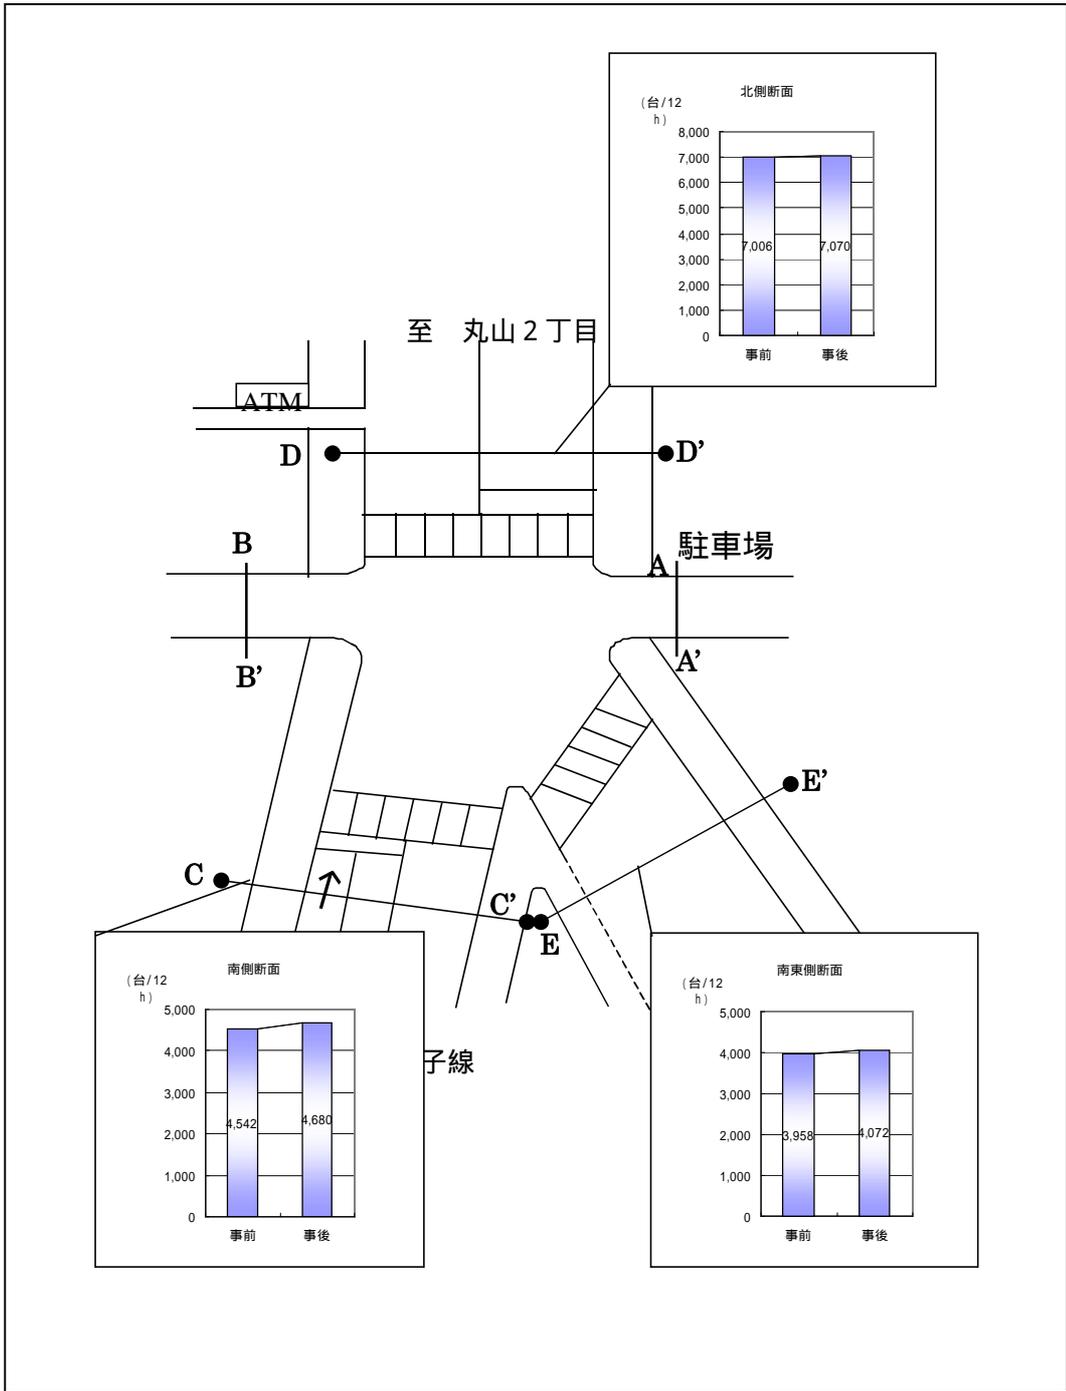
図 2-3-45 対策前後の各断面流入交通量

- ・ 交差点の総流入交通量は12時間計で対策前15,579台/12hから対策後15,850台/12hとなり271台/12h(1.7%)増加している。朝ピーク時では3,101台/2hから3,019台/2hとなり82台/2h(2.8%)減少、オフピーク時では2,135台/2hから2,202台/2hとなり67台/2h(3.1%)増加している。
- ・ 12時間計の各断面流入交通量を見ると、南側断面(C)では4,542台/12hから4,680台/12hとなり138台/12h(3%)増加、北側断面(D)では7,006台/12hから7,070台/12hとなり64台/12h(0.9%)増加、南東側断面(E)では3,958台/12hから4,072台/12hとなり114台/12h(2.9%)増加となっている。(東側断面・西側断面流入交通量はもとの交通量が少ないため省略)
- ・ 南側断面(C)では12時間計の流入交通量は138台/12h(3%)増加しているが、朝ピーク時では761台/2hから680台/2hと81台/2h(10.6%)減少している。
- ・ 北側断面(D)では12時間計の流入交通量は64台/12h(0.9%)増加しているが、夕ピーク時では1,343台/2hから1,293台/2hとなり50台/2h(3.7%)減少している。

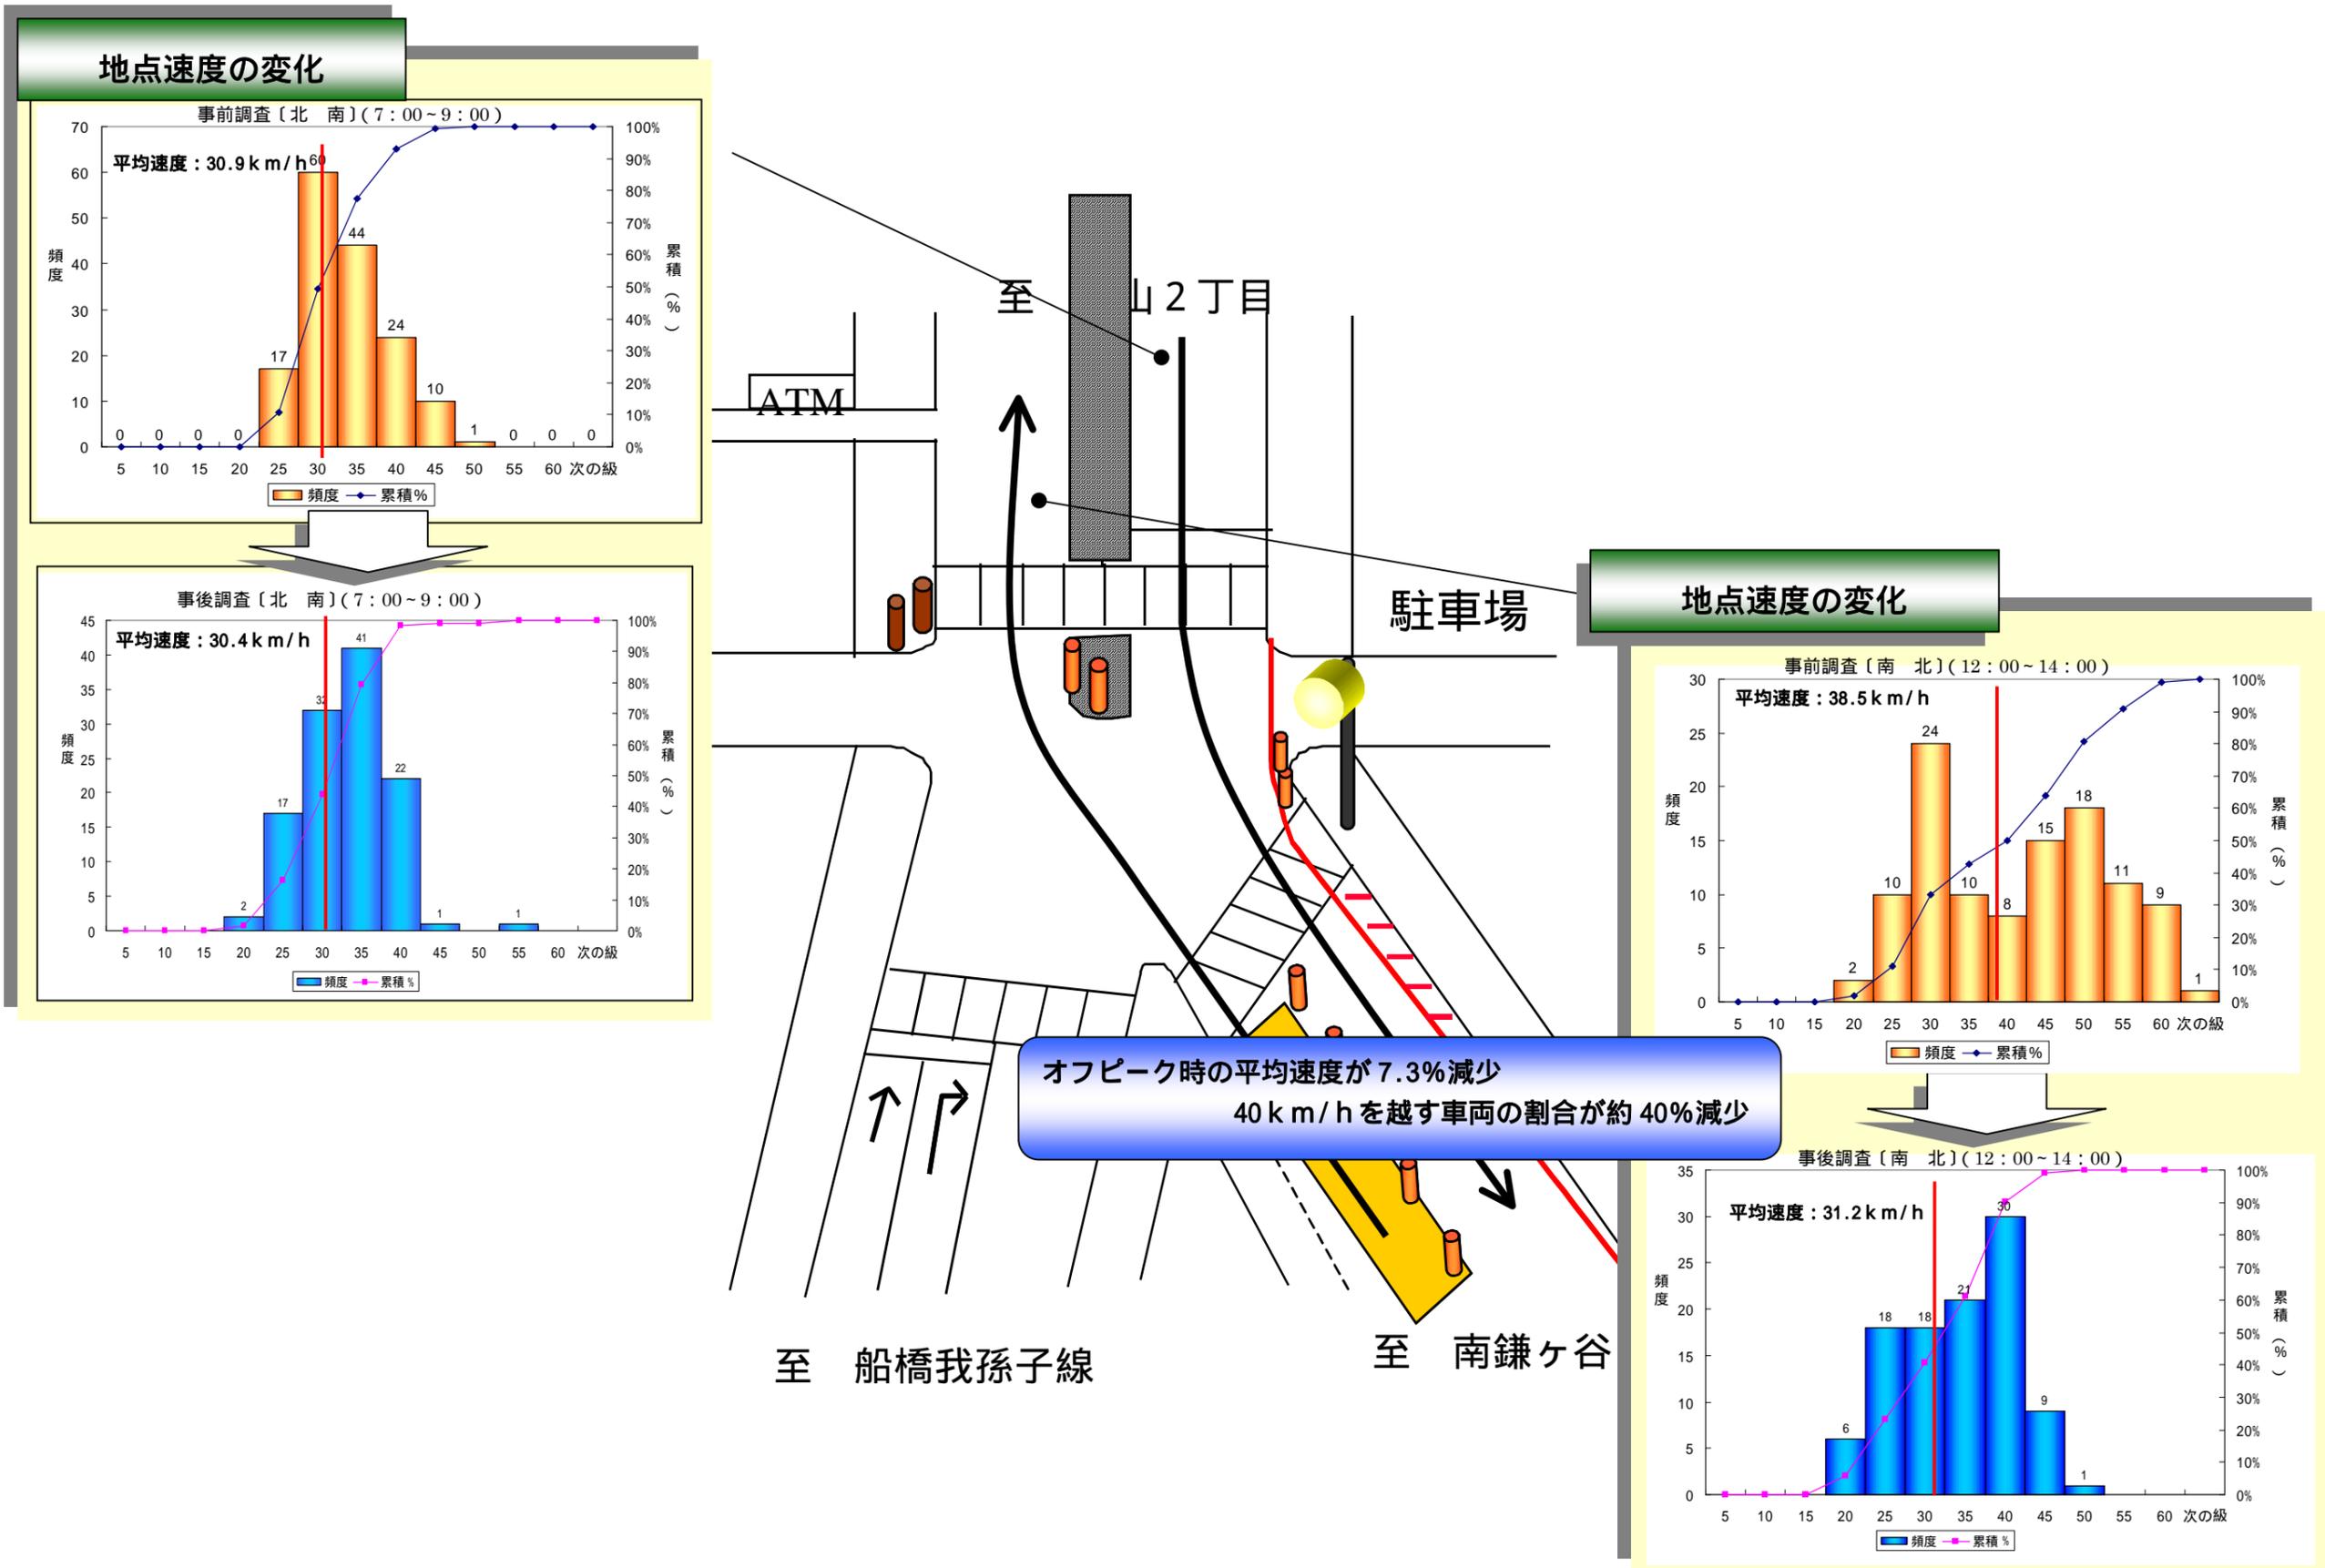
図 2-3-61 事故以外の評価項目 (中新山交差点)

対策	目的	効果
滑り止め舗装	南鎌ヶ谷1丁目方面より交差点に侵入する車両の速度を抑える	車両の速度が最大7.3 km/h減速 40km/h以上の高速度域車両が40%減少
ポストコーン設置	南鎌ヶ谷1丁目方面より交差点に侵入する車両の速度を抑える	車両の速度が最大7.3 km/h減速 40km/h以上の高速度域車両が40%減少
進入角度の鈍角化	丸山2丁目方面から南鎌ヶ谷1丁目方面へ左折する車両の速度を抑える	車両の速度が最大0.5 km/h減速 40km/h以上の高速度域車両が6%減少
右折レーンの設置	南鎌ヶ谷1丁目方面への右折を容易にする 丸山2丁目方面への直進交通を円滑にする	ピーク・オフピーク時の流入台数が約14%増加
照明灯設置	夜間時における歩行者の安全を確保する	-
ゼブラ舗装	路肩のスペースを狭くし、交差点付近の路上駐車車両を減少させる	-
車止めの設置	信号待ち等の歩行者・自転車の安全を確保する	-
