自治体における市民参加型
交通安全対策支援システムの研究

報告書

平成 16 年 2 月

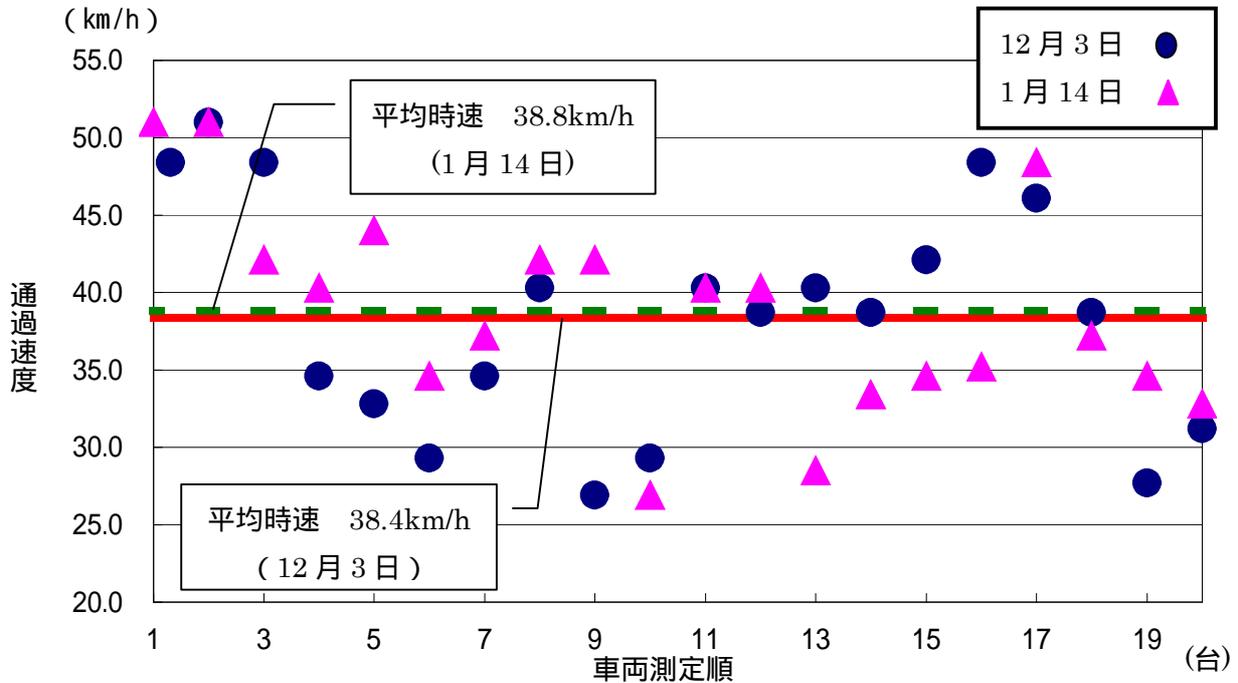
図 5-2-6 B方向の速度のばらつき

車両測定順序	12月3日の調査		1月14日の調査		B方向の実勢速度 = $(\quad + \quad) / 2$ (km/h)
	速度(km/h)	平均速度(km/h)	速度(km/h)	平均速度(km/h)	
1	48.4	38.4	51.0	38.8	38.6
2	51.0		51.0		
3	48.4		42.1		
4	34.6		40.3		
5	32.8		44.0		
6	29.3		34.6		
7	34.6		37.2		
8	40.3		42.1		
9	26.9		42.1		
10	29.3		26.9		
11	40.3	標準偏差	40.3	標準偏差	
12	38.7	7.3	40.3	6.5	
13	40.3		28.5		
14	38.7		33.4		
15	42.1		34.6		
16	48.4		35.2		
17	46.1		48.4		
18	38.7		37.2		
19	27.7		34.6		
20	31.2		32.8

深夜の北初富交差点を通過する車両は 30km/h ~ 45km/h の間が一番多い。しかし 12月3日, 1月4日の調査ともに 50km/h を超える速度で通過する車両があった。このような車両が赤表示無視をする可能性が高いと推定される。

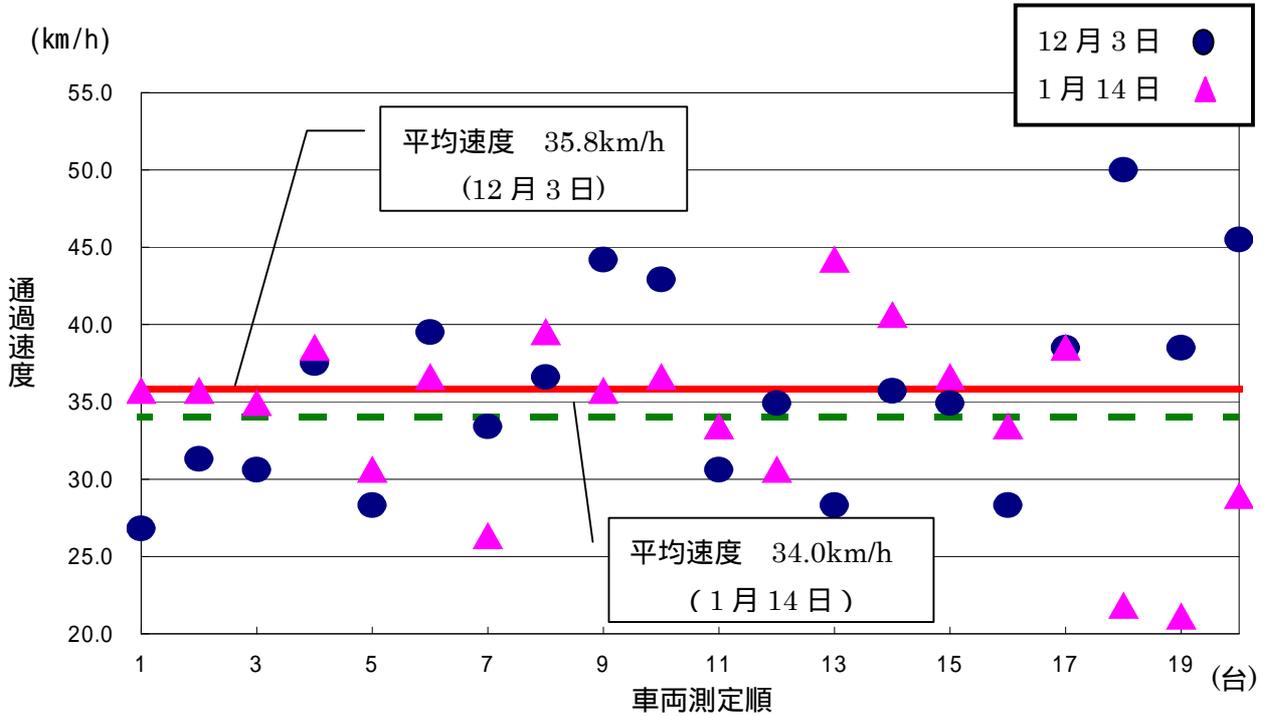
図 5-2-7 D 方向の速度のばらつき

車両測定順序	12月3日の調査		1月14日の調査		D方向の実勢速度 =(+)/2	
	速度 (km/h)	平均速度(km/h)	速度 (km/h)	平均速度(km/h)		
1	26.8	35.8	35.7	34.0	34.9	
2	31.3		35.7			
3	30.6		34.9			
4	37.5		38.5			
5	28.3		30.6			
6	39.5		36.6			
7	33.4		26.3			
8	36.6		39.5			
9	44.2		35.7			
10	42.9		36.6			
11	30.6	標準偏差	33.4	標準偏差		
12	34.9	6.2	30.6	5.8		
13	28.3		44.2			
14	35.7		40.6			
15	34.9		36.6			
16	28.3		33.4			
17	38.5		38.5			
18	50.0		21.8			
19	38.5		21.1			
20	45.5		28.9

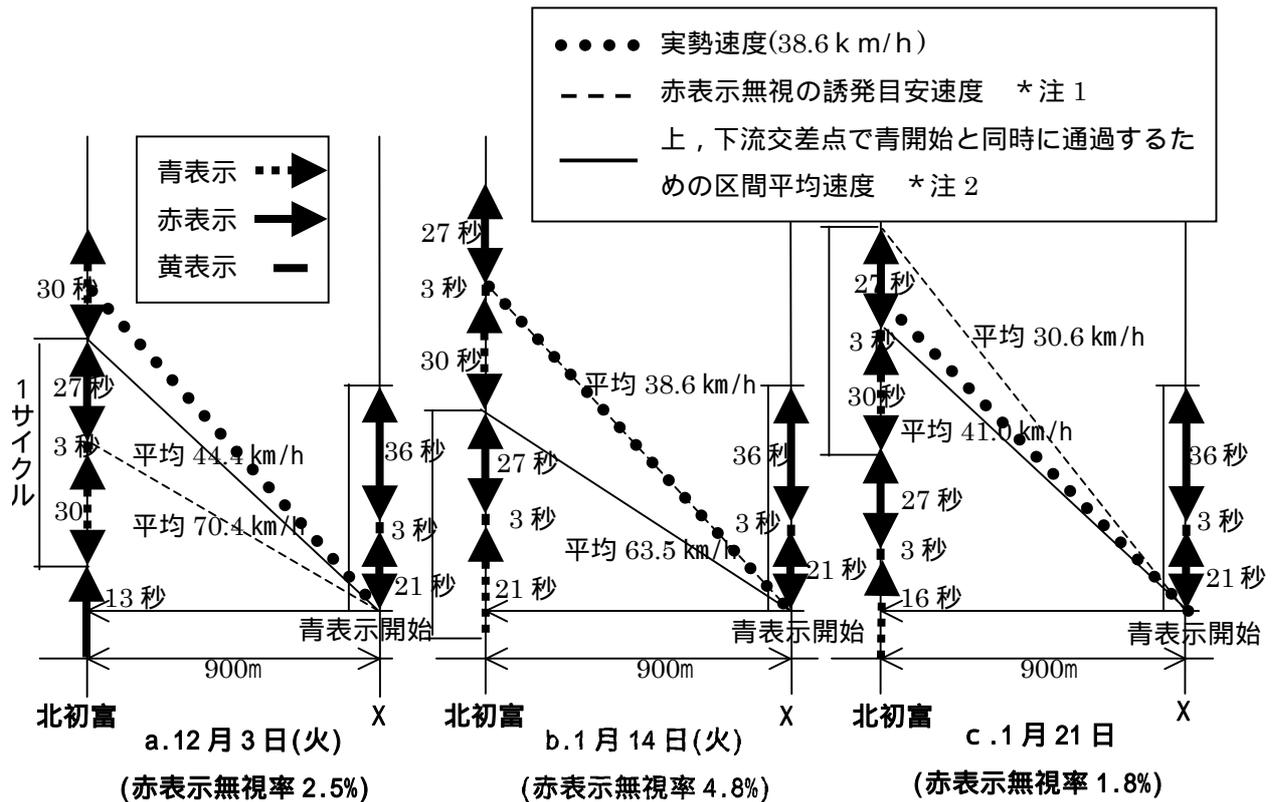
図 5-2-9 X 地点(B 方向)からの“ 実質的 ”オフセットと赤表示無視率の関係

3 回の調査はすべて火曜日の深夜(0:30 ~ 3:00)に実施し、系統制御が行われていないことを確認している。
