特定事故の研究

国際交通安全学会106プロジェクトチーム*

A Case Study of Traffic Accident

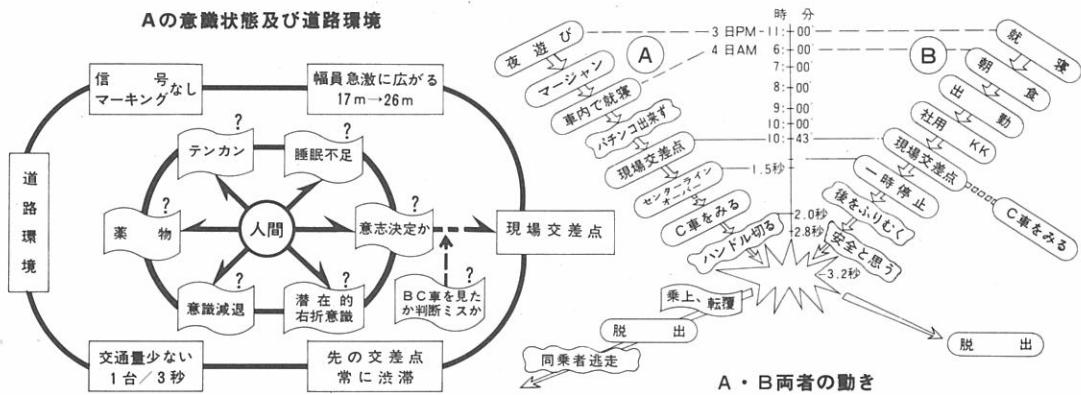
Fig.12

前日から事故に至るまでの両者の行動、道路環境、考えられる意識状態はFig. 12に示す如くである。行動面から見れば、Aが多少睡眠不足かなということ、パチンコが出来ないためのフラストレーションがあったかなという程度で、特に事故につながる要素は見当たらない。しかし一見して、両者の生活態度、人となり、性格の違いは明瞭である。事故歴として

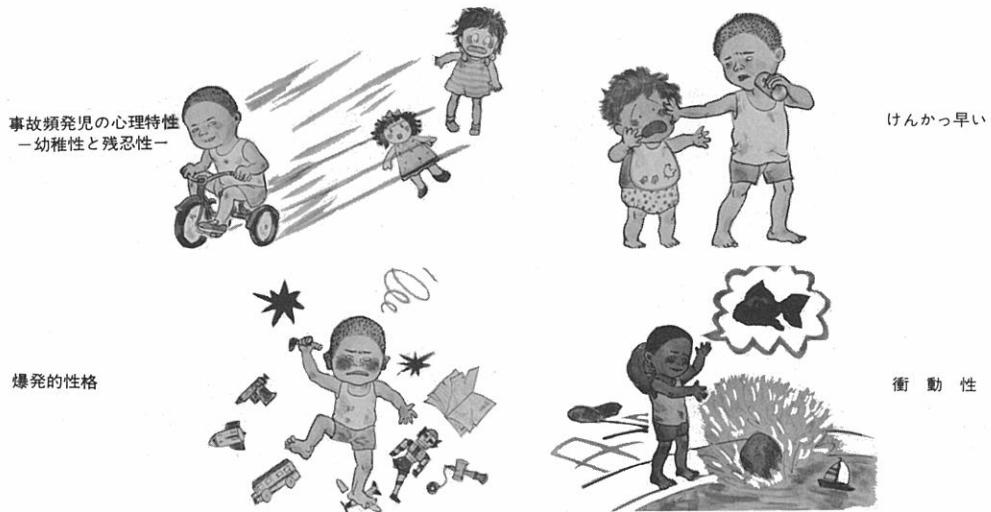
Fig. 14 A モデル

A モデル [顕在的に危険な人間]
(成長過程の特徴)
1. 年齢の割に幼稚な行動をとり、残忍性がある。
2. 爆発的な行動がある。
3. けんかっ早い（強いものには向かわない）。
4. 衝動性があり、情緒不安定である。
[事故時の特徴]
○安全運転意識が欠如している。

ル（すなわちAモデルは顕在的に危険な性格、Bモデルは潜在的に危険なモデル）と仮定した。これを要約すれば、Fig.14、Fig.15である。この仮定はひとつ的事例であるが、このような性格モデルと事故の類型等との関係は、どのようなものであろうか。さらに多くの事例の中から当事者の性格を調査し、モデル化をすすめ、事故との相関が求められるならば今後の安全運転教育等に資することが出来ると考えられる。(運転適性検査と運転行動、事故との関係を事例研究と対応させること)。

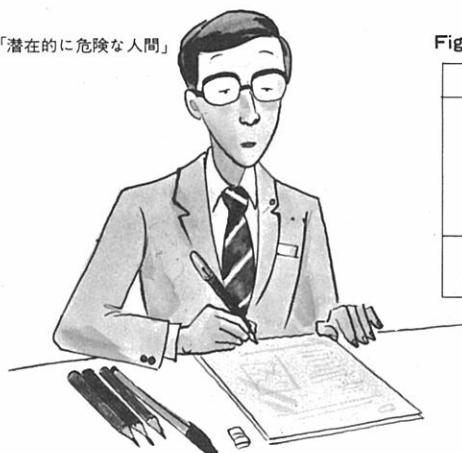
Fig.15 B モデル

B モデル〔潜在的に危険な人間〕

1. 社会性の未発達（自分と仲間の区別が不明）
2. 反抗期のない良い子（自我の形成不十分）
3. 自己中心性が強い（過保護に育つ）
4. 自主性に欠ける
