交通事故調査分析上の問題点

堀 内 数*

Some Problems on Traffic Accidents Analysis

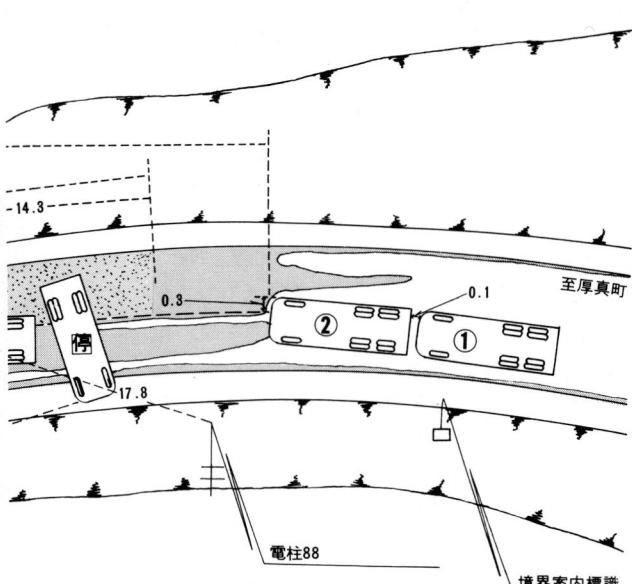
11月21日実況見分したもの

3) 危険を認知したとき：事故の発生経過を知るために必ず質問する事項であるが、走行中の車内から見た道路上の位置を指示するので、正確さに欠ける答えが多い。またこれに関連して、そのときの自己の車両と被害者の車両の位置、その相互間の距離等が質問されるが、移動している車相互の距離はなかなか正確には答えられない。積雪路の下り坂で起きた事故例では、大型車の運転席（多くはキャブオーバー型の運転席）から走行中の左側の標識と自車との位置関係が○○mのところで被害車（対向車）を△△mで発見し、そのときスピードメーターは20km/hを示しており、そこから19m走行したところで第3速にギヤチェンジし、さらに急制動したところ対向車線へ約30m滑走して停止した。一方、対向車の大型車も急制動して滑走し、相当の速さで衝突して来

た。この例では、第1当の車速から、勾配、すべり抵抗係数を考慮して計算すれば、明らかに危険を認知してからの予防措置をとった地点や速度は不合理であることが判断される。すなわち、速度が低めに証言されているか、認知した地点が実際よりは離れた地点になっていることである。
