## 2 輪車の衝突時の状況と乗員保護

種田 克典\*

### Protecting Motorcycle Riders in Collision Situations

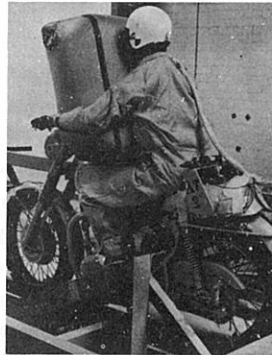
Fig.3 乗員保護装置の例  
MIRAでやっている  
エアバック<sup>6)</sup>  
Passive restraint system,  
air bag

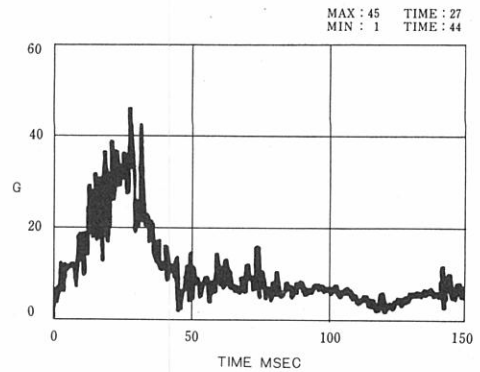
Fig.13 45°フロント衝突における2輪車のうける加速度波形  
(3軸合成値) 衝突速度 48km/h Bピラー衝突  
Acceleration history of motorcycle's frame at  
45° front collision

- 1) 0~30msec 2輪車の変部の変形が起きるが、ハンドルがねじ曲げられるため変形量は少ない。この間乗員はほとんど動かない。
- 2) 30~60msec 乗員はシート上をすべり前進する。前輪およびフォークの変形によるエネルギー吸収が少ないため、車体の加速度波形は、90°衝突の場合が台状に近い波形になるのに比べ、三角状になる (Fig.13)。
- 3) 60~100msec Fig.14に示すように、2輪車および衝突対象の変形により、衝突面に直角方向の反撥力が吸収されるため、2輪車は、衝突の面に沿った方向に進んで行く。このため乗員の

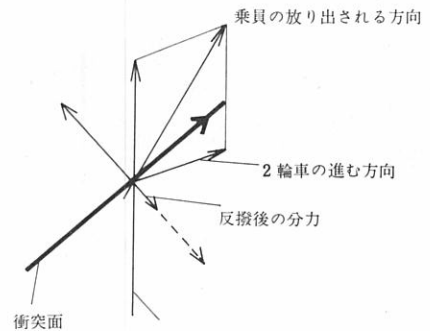
Fig.14 斜めフロントにおける2輪車及び乗員のとばされる方向  
Direction of motorcyclist and motorcycle  
on 45° front collision

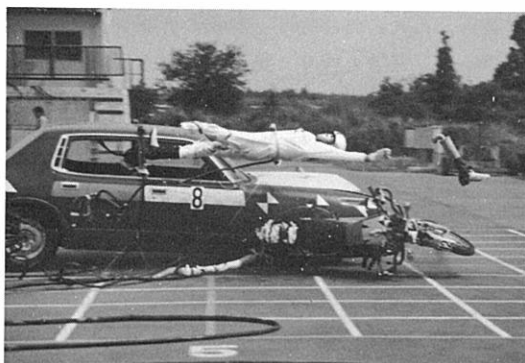
Fig.19 サイド衝突におけるダミー落下の例(側方へ落ちる例)  
衝突速度 50km/h  
Falling pattern of dummy

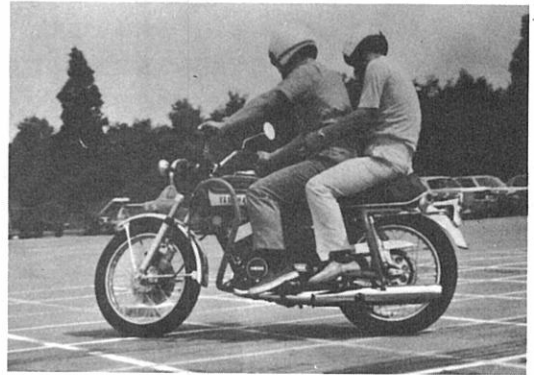
Fig.23 2人乗員の状況  
Use by two persons

- (1) スタイル——違和感を与えないスタイルであること。
- (2) 操安性——現状の2 輪車の性能を満足すること。
- (3) 取り扱い性——乗降のじゃまにならないこと。また乗員が降車し、押して行く場合の障害にならないこと。
- (4) 2 人乗り——後席乗員のレッグスペースを確保すること (Fig. 23)。
- (5) 着脱性——総合的の面から見た効果の検討が終わるまで、装着は乗員の選択にまかせる。そのためオプションとして着脱が可能であること。

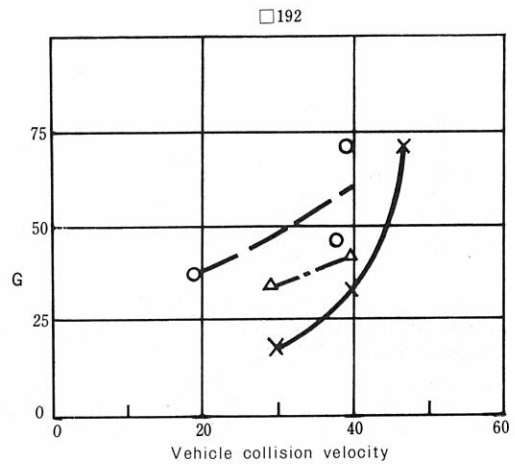
□192  
 X—X SP++PS  
 △—△ SP++MB  
 ○—○ MC++PS  
 □ MC++MB  
 SP: サイドプロテクション付2輪車  
 MC: サイドプロテクションなし2輪車  
 PS: 乗用車  
 MB: ムービングバリア

Fig.27 サイド衝突における頭部衝撃加速度  
Maximum values of the acceleration  
on the time of collision with hood

(3) プロテクションにエネルギー吸収性を持たせると、衝突後の上体の動きがゆっくりとしたものになり、被害を軽減できる。Fig. 26は車の衝突速度に対し、ボンネット部への頭部の衝突速度をとったもので、20km/hではプロテクションの有無による差は見られないが、40km/hになると頭部の衝突速度の減少が明確に見られ、これにともないFig. 27のように頭部の衝撃Gが減少している。

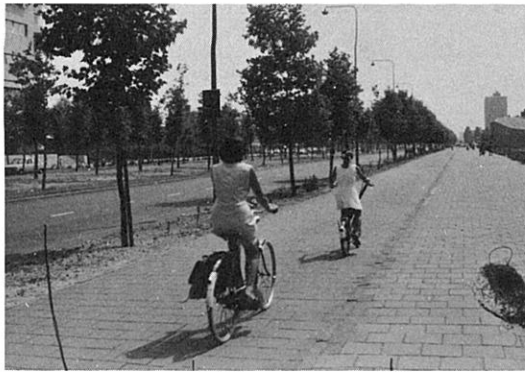
車道      2 輪車道      歩道

Fig.28 アムステルダムにある分離道路  
(2 輪車道と歩道は色が異なる)  
Divided road in Amsterdam

2輪車の事故の検討および衝突実験により乗員の保護対策についての資料を得るために、衝突状況の把握を行なった。また対策として、適切なサイドプロテクションの検討を行ない、いくつかの成果を得ることができた。もちろんこれは2輪車の事故というものをひとつの面からとらえた研究の結果である。2輪車の場合に限らないが、交通安全対策は、よくいわれるように、人と車と環境の総合的な面からの解析を行ない、バランスのとれた判断による対策を行なうことが重要である。特に2輪車の用途は多種多様なので、一面のみでとらえることはできない。たとえば、事故率から見ると今回実験した自動2輪車が1位であるが、保有台数の多い原動機付自転車1種の事故総数は自動2輪車の2倍もあり、この場合の対策は異なる観点から行なわなければならない。door-to-doorの手軽な乗りものとして「ちょっと買物」といった使われ方をしている原付車に重い頑丈なプロテクションを付けることはできないであろう。また国によってもその使われ方は異なるので、それなりに対策を変えて行く必要がある。たとえば米国では、2輪車の保有台数は自動車の3%を占めるにすぎず、またレジャー的に使われるものが多い。一方オランダでは自動車の60%にもものぼる2輪車があって型式もモペットのように小さいものが多く、通勤等の大切な交通機関である。この2つの国では、それぞれの国情に合った安全対策を施すことが必要である。Fig. 28はアムステルダムの2輪車道路の例である。4輪車、2輪車、歩行者の分離という点でひとつの理想に近い交通環境であろう。これを米国の
